COMPROBANTE DE SERVICIO

Detalle	UdM	Cantidad	Precio	SubTotal	Causa Falla
SERVICE MANTENIMIENTO A.A	CANTIDAD	4	90000	360000.00	5000 frigorias
SERVICE MANTENIMIENTO A.A	CANTIDAD	2	80000	160000.00	2300 friogoriass
SERVICE MANTENIMIENTO A.A	CANTIDAD	1	80000	80000.00	4000 Frigorias

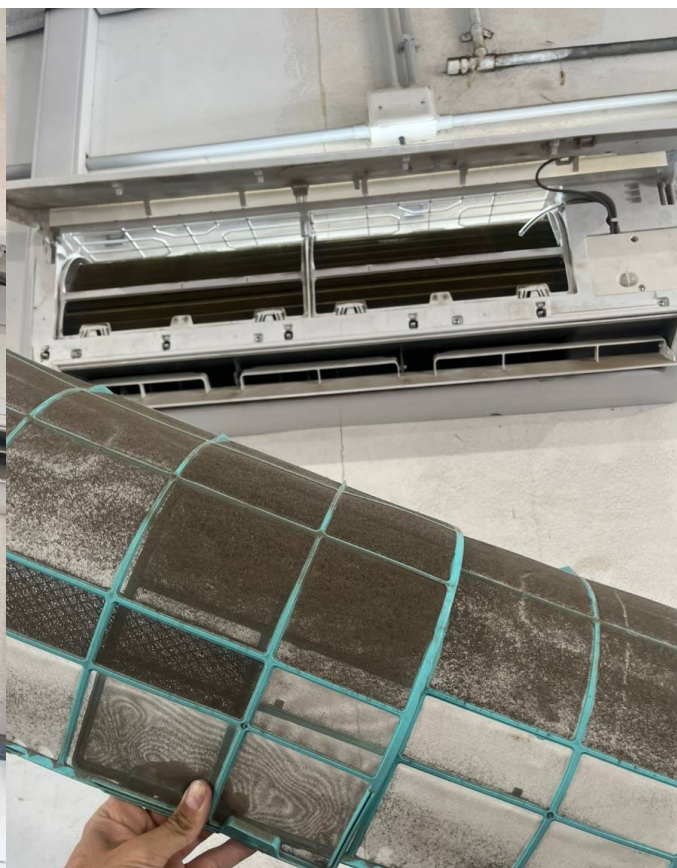
Los equipos en general se encontraban en buen estado y funcionando correctamente, aunque varios presentaban los filtros muy tapados de suciedad. Esto hacía que algunos no rindieran como correspondía, situación que también mencionaban los clientes.

Se procede a la limpieza de los filtros, mejorando así el rendimiento de los equipos.
