COMPROBANTE DE SERVICIO

SURREY / PEISA

Orden de Servicio
Nro: #893
Cliente: TOYOTA (COLON)

18-10-2023

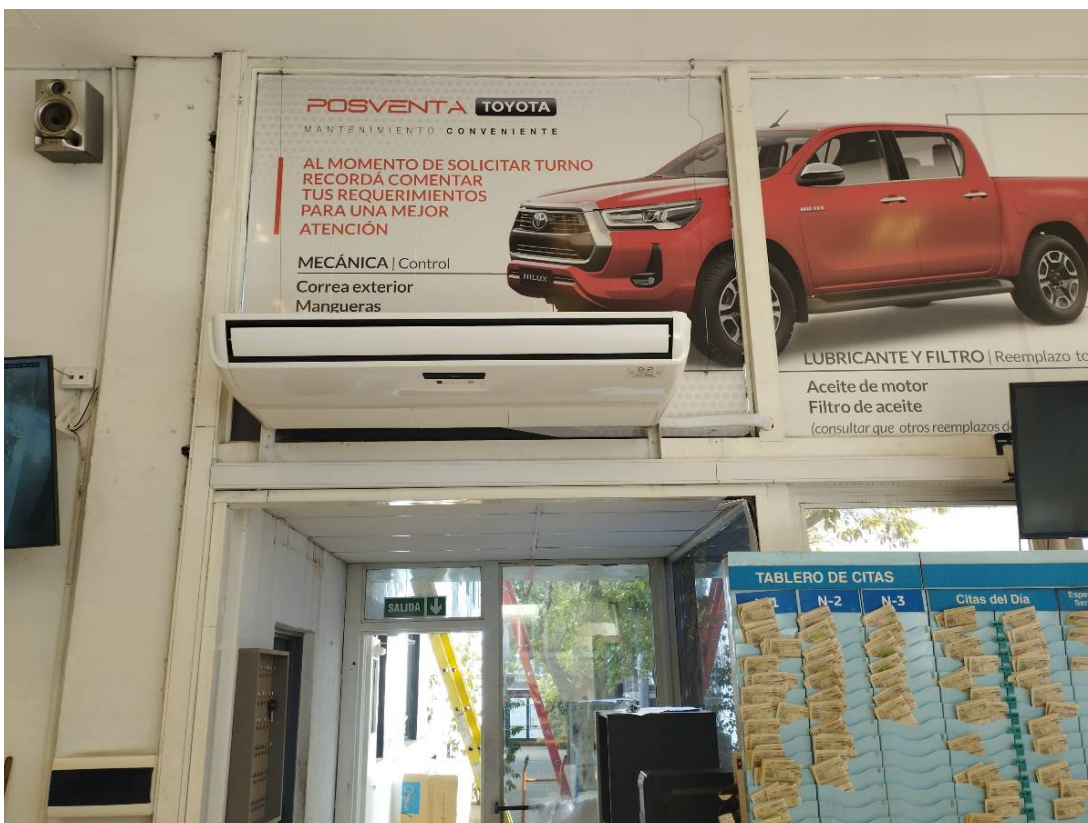
IMAGENES

Según informe técnico, a la hora de hacer el lavado de cañería, cómo estaba presupuestado del equipo que se desmonta marca Electra, se verifican 3 cosas: el diámetro no es el mismo para equipo nuevo, la cañería tenía estrangulaciones y el filtro estaba muy deteriorado. Como resultado se procede colocar cañerías nuevas según fotos adjuntas.
