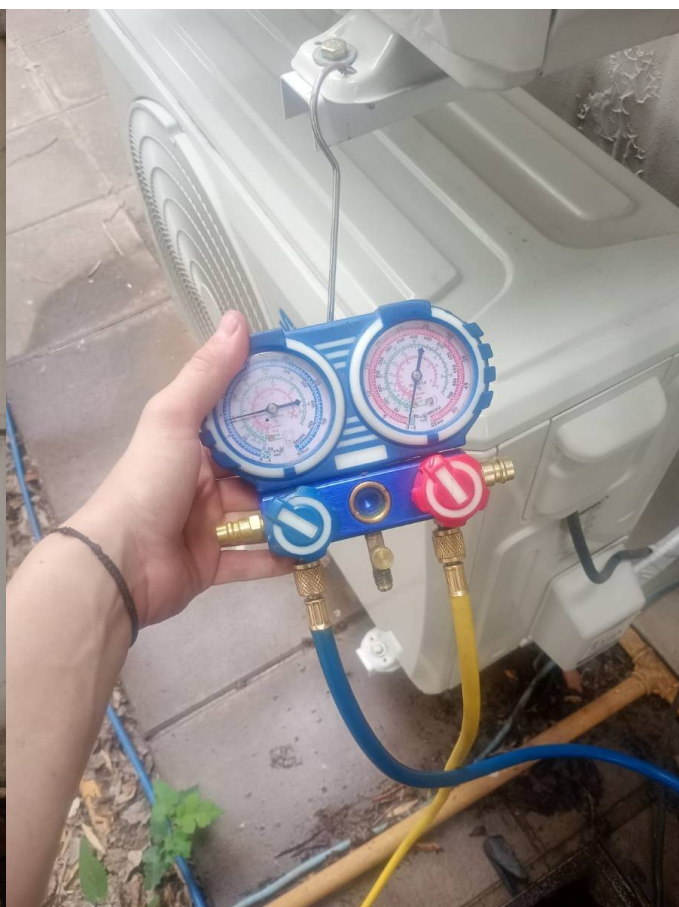
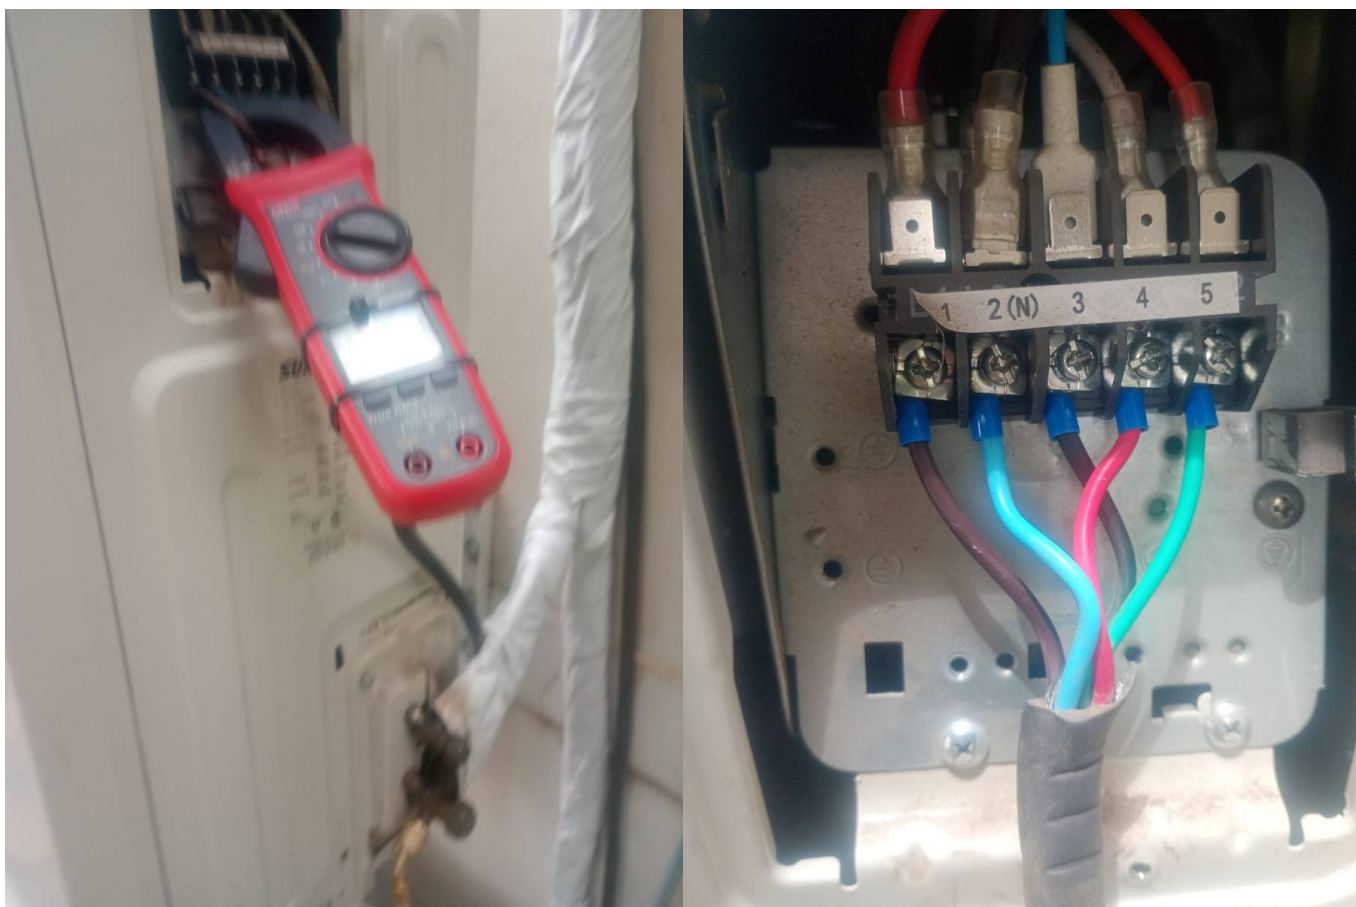
Fotos

Se realiza servicio de mantenimiento a A/A Split N° 21 y N° 22.

- Limpieza completa de unidad interior, limpieza de turbina, limpieza de bandeja de condensado y limpieza de serpentina. Se controla gas refrigerante y consumo.
- Limpieza de filtro de aire, serpentina y turbina.
- Limpieza externa de evaporador y condensador.
- Control de consumo y lubricación de motores eléctricos, componentes de seguridad y placas interna y externa.
- Verificación de presiones de trabajo de alta y baja.
- Verificación del correcto drenaje, incluyendo limpieza de bandeja.
- Control de presión de gas refrigerante y de funcionamiento.
