COMPROBANTE DE SERVICIO

SURREY / PEISA

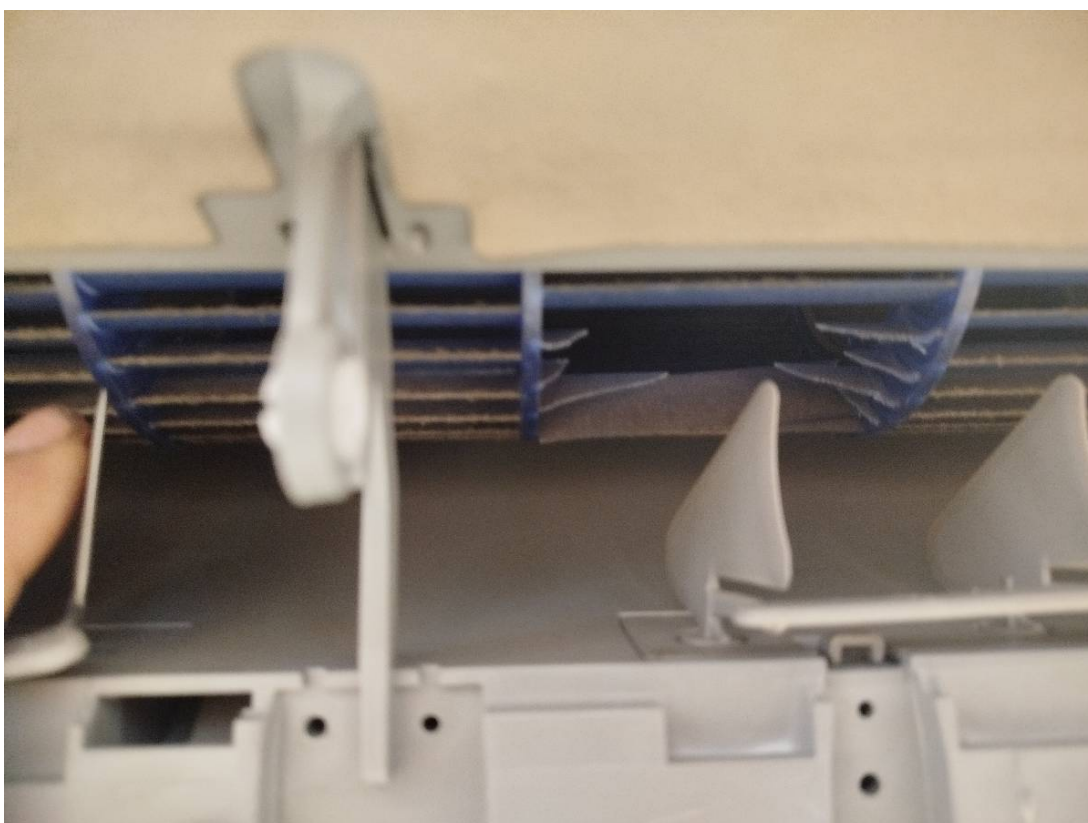
Se realiza visita técnica por ruido de AA Surrey inverter 5500 N° 1 en oficina de ventas, se colocan tacos que goma, y fijación en ménsula de evaporadora, para absorber la vibración, producto de turbina de evaporadora rota, esto produce desvalanceo cuando la misma gira. Queda solucionado, pero en caso de que vuelva a suceder, cambiar la turbina. También se realiza servicio de mantenimiento en evaporadora de AA Surrey 5500 N°1 y N°2. Se prueban ambos equipos y quedan funcionando correctamente.

Se realiza service de mantenimiento a evaporador de equipo de AA acondicionado Surrey piso techo N°9, se prueba el mismo y queda funcionando correctamente. Todos los equipos quedan con número identificadorio y planilla de intervención técnica en el mismo.

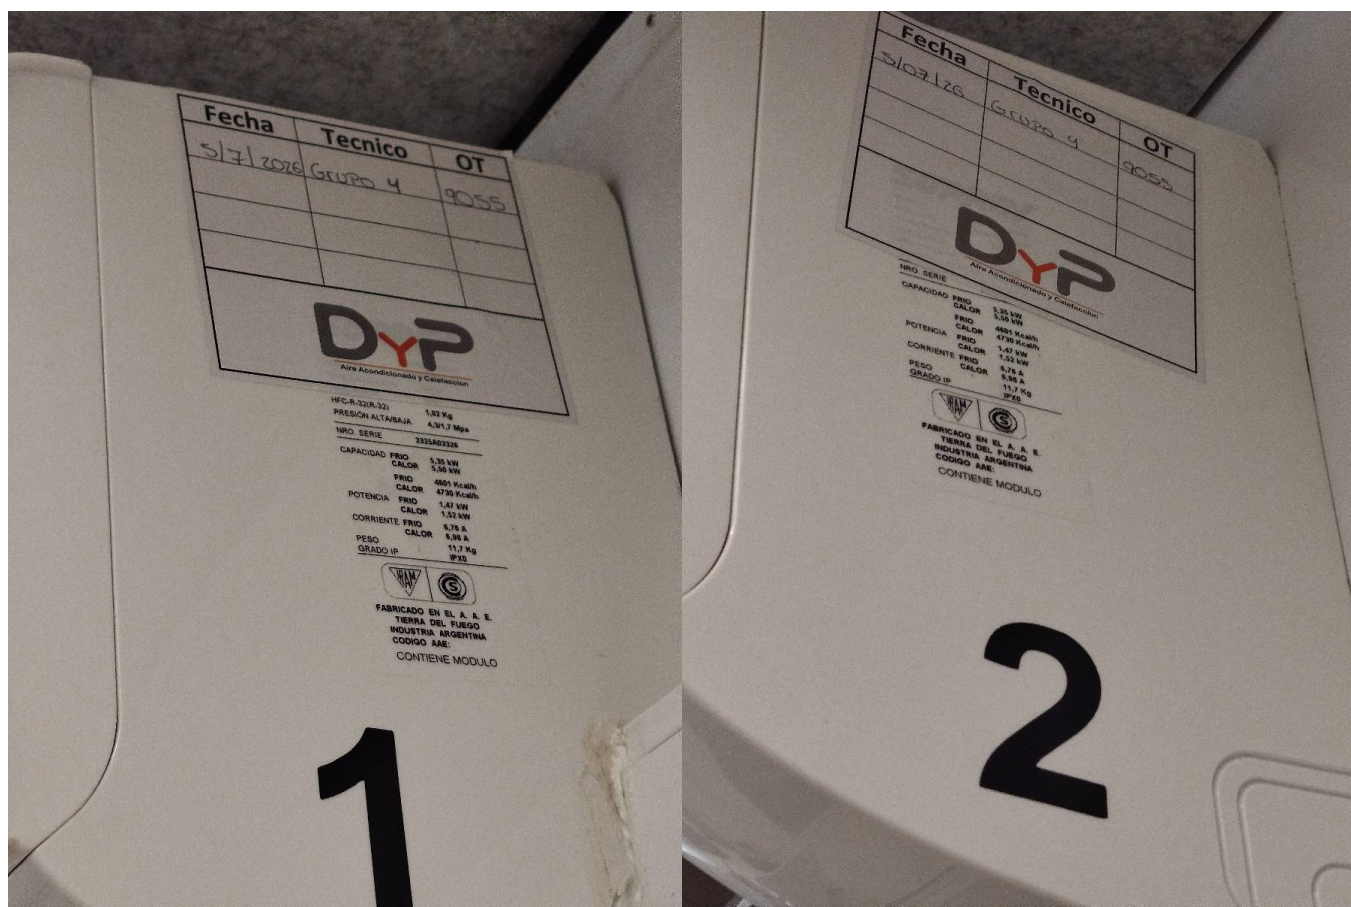
Los equipos no tenían etiquetas de service anterior. Se dejan pegadas las nuevas con la fecha de último service
