COMPROBANTE DE SERVICIO

Se realiza servicio de mantenimiento a la unidad interior (evaporadora) y exterior (condensadora) del equipo Midea Inverter de 2200 frigorías con gas refrigerante R-410A, ubicado en la sala de "Caja".

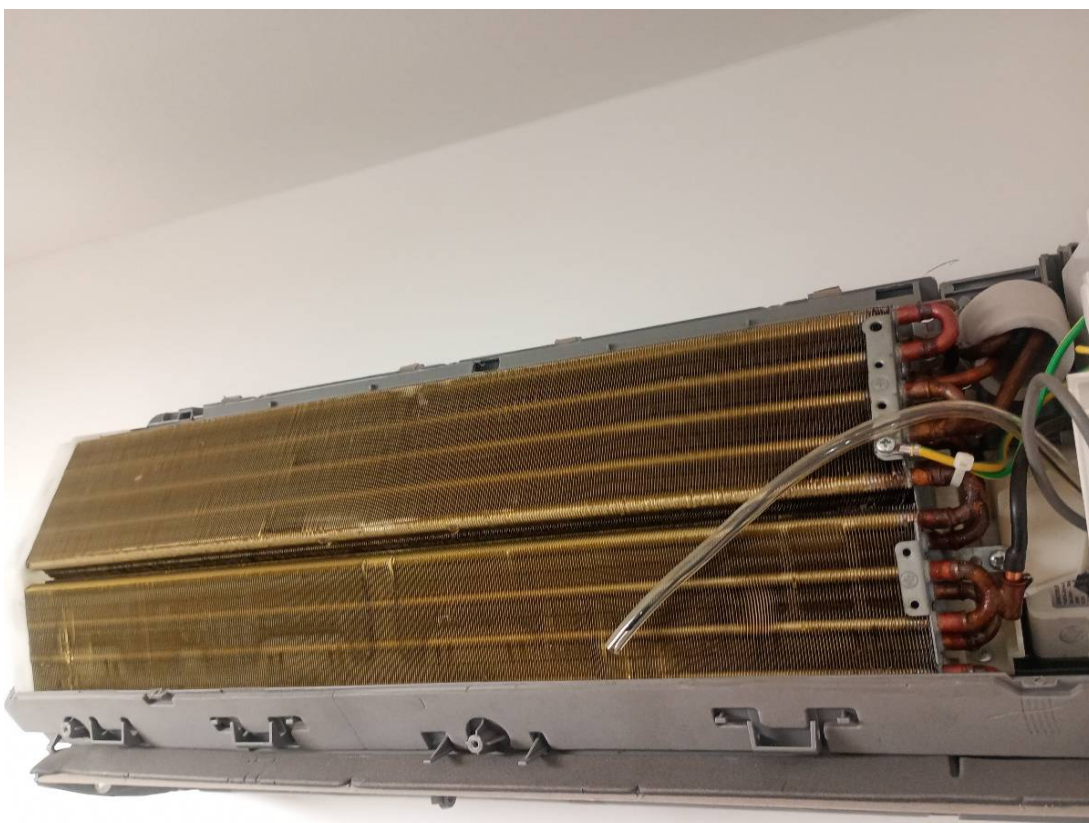
El equipo no contaba con numeración, por lo que se lo identificó con el número "18".

La presión medida fue de 110 libras, con una temperatura ambiente de 16 °C, lo que indica un funcionamiento correcto.

El consumo eléctrico registrado fue de 2,30 amperes.

El equipo queda funcionando correctamente, libre de hongos y bacterias, y con un consumo energético optimizado.
