COMPROBANTE DE SERVICIO

SURREY / PEISA

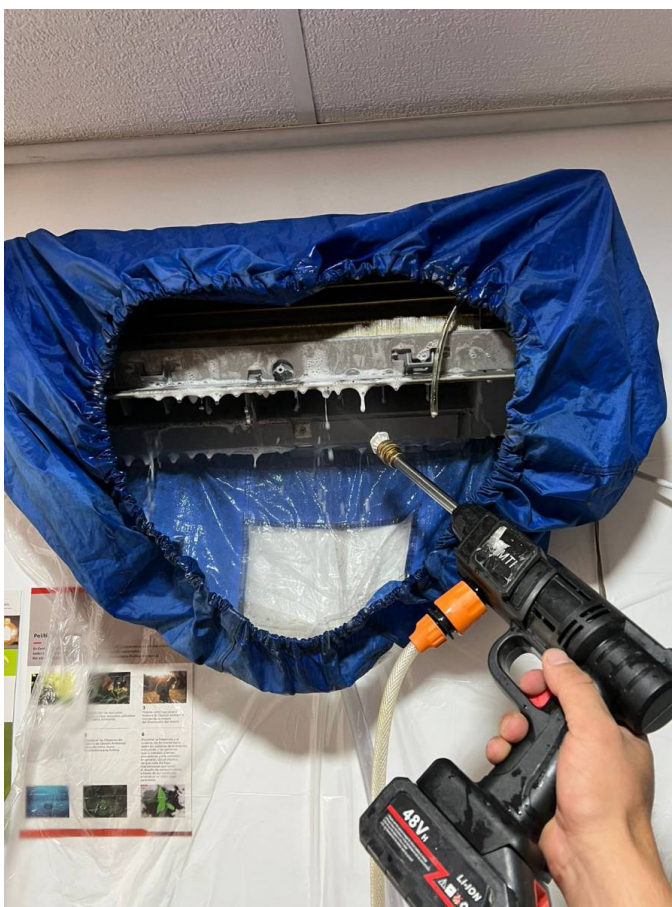
Se realiza servicio de mantenimiento a la unidad interior (evaporadora) y exterior (condensadora) del equipo Midea Inverter de 2300 frigorías con gas refrigerante R-410A, ubicado en la sala de "Garitas de guardias" con numeración "9". La presión medida fue de 95 libras, con una temperatura ambiente de 16 °C, lo que indica que se encuentra dentro de los valores normales.

El consumo eléctrico registrado fue de 2,52 amperes.

El equipo queda funcionando correctamente, libre de hongos y bacterias, y con un rendimiento energético óptimo.
