TIRECHECK PRO

INFORME TÉCNICO Y PLAN DE MANTENIMIENTO
Fecha: **2026-10-12** | Inspector: **admin**

Cliente: Logistica Caribe	**Vehículo / Placa:** **FFF123**
Sede / Subcliente: ses | **Operación:** Carga Seca	**Tipología:** Cabezote (Cuatro Manos / 8x4) | **Km Odómetro:** 233,123 km

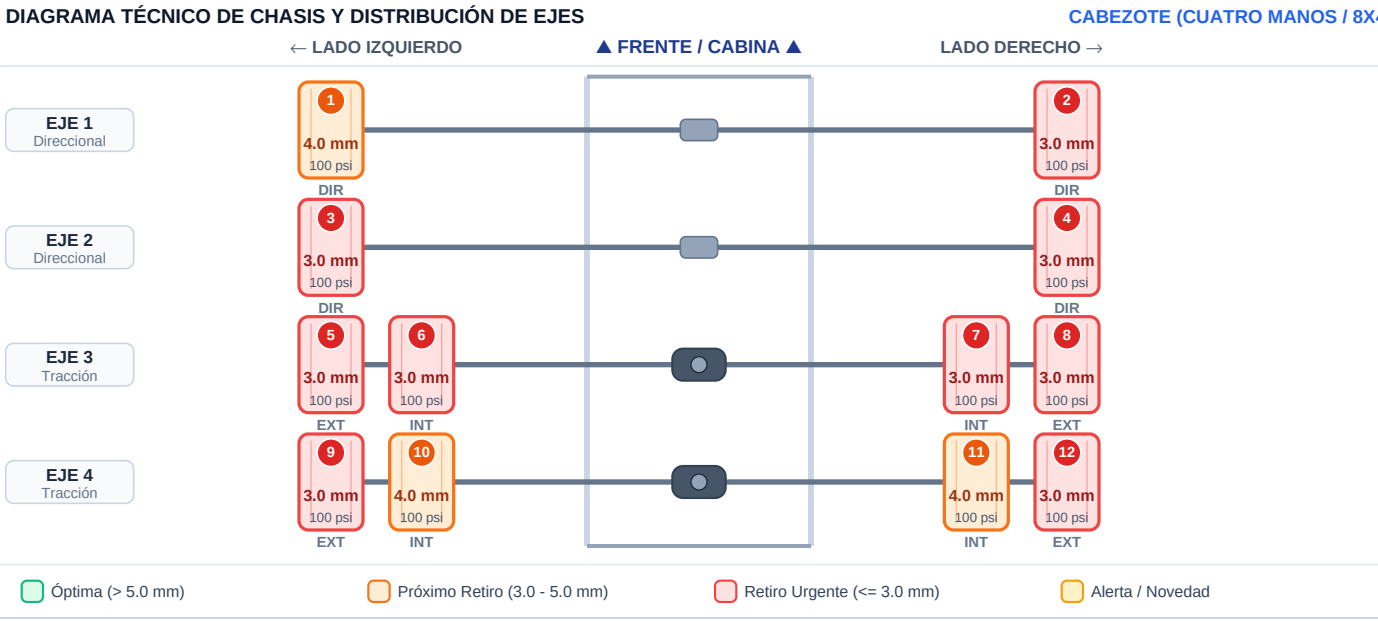
1. Diagrama de Distribución de Ejes y Estado de Desgaste

PLAN / ACCIÓN REQUERIDA	ESTADO	DETALLE TÉCNICO Y RECOMENDACIÓN OPERATIVA
Sugerencia Retiro / Cambio de Llanta	**SÍ**	Límite de retiro: 3.0 mm. Pos 2 (3.0mm <= 3.0mm); Pos 3 (3.0mm <= 3.0mm); Pos 4 (3.0mm <= 3.0mm); Pos 5 (3.0mm <= 3.0mm); Pos 6 (3.0mm <= 3.0mm); Pos 7 (3.0mm <= 3.0mm); Pos 8 (3.0mm <= 3.0mm); Pos 9 (3.0mm <= 3.0mm); Pos 12 (3.0mm <= 3.0mm)
Plan Alineación Direccional	**SÍ**	Pos 1 (dif 5.0mm)
Plan Dual Mal Apareado	**NO**	OK
Rotación por Desgaste Irregular	**NO**	OK
Rotación por Desgaste Escalonado	**NO**	OK
Calibración de Presión de Aire	**NO**	OK
