Informe de inspección de vehículo

Placa FFF123 · Cabezote (Cuatro Manos / 8x4) · Inspección del 2026-10-12

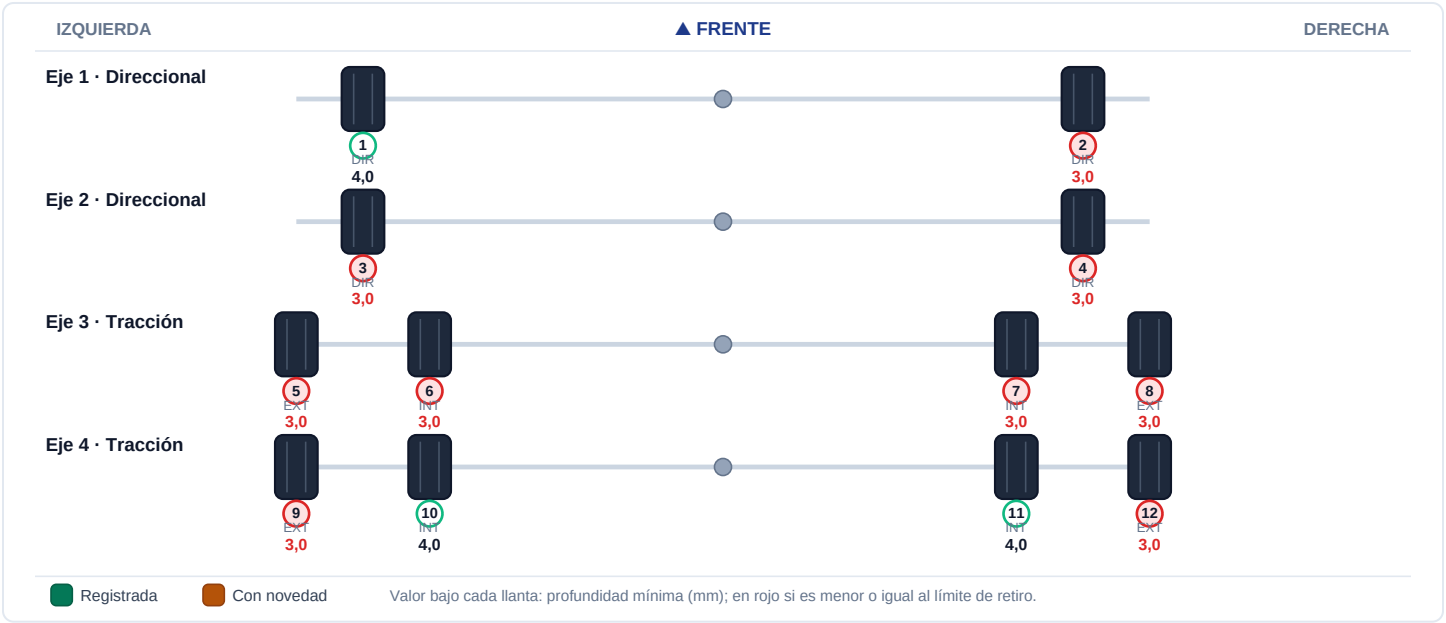
Distribución por ejes

TIPO	POSICIÓN	DETALLE	ACCIÓN
Cambio	2	Retirar llanta en posición 2 (remanente 3,0 mm <= 3,0 mm de límite).	Retirar la llanta y programar su cambio.
Cambio	3	Retirar llanta en posición 3 (remanente 3,0 mm <= 3,0 mm de límite).	Retirar la llanta y programar su cambio.
Cambio	4	Retirar llanta en posición 4 (remanente 3,0 mm <= 3,0 mm de límite).	Retirar la llanta y programar su cambio.
Cambio	5	Retirar llanta en posición 5 (remanente 3,0 mm <= 3,0 mm de límite).	Retirar la llanta y programar su cambio.

Se recomienda programar el retiro de la(s) llanta(s) en posición 2, 3, 4, 5, 6, 7, 8, 9, 12 por encontrarse en o por debajo del límite de retiro (3,0 mm). En el eje direccional se observa una diferencia de desgaste entre directores; se sugiere revisar alineación y balanceo preventivo.
