Informe de inspección de vehículo

Placa R54331 · Trailer (2 Ejes - 8 Llantas + Repuesto) · Inspección del 2026-10-08

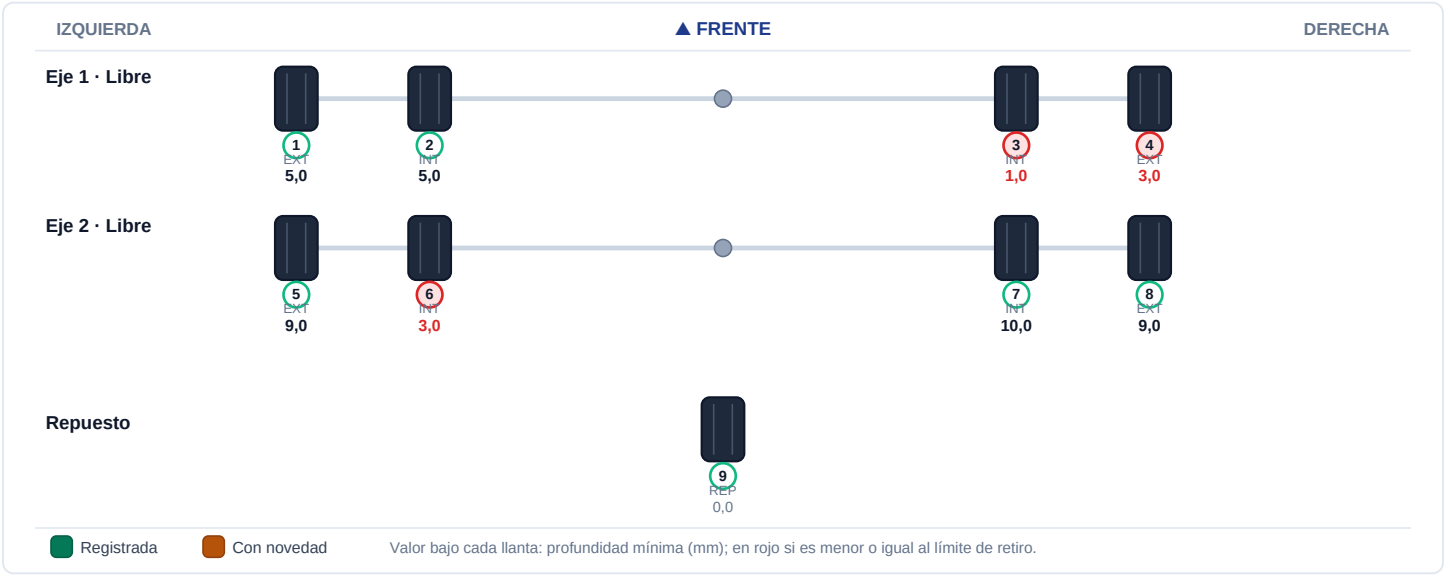
Distribución por ejes

TIPO	POSICIÓN	DETALLE	ACCIÓN
Cambio	3	Retirar llanta en posición 3 (remanente 1,0 mm <= 3,0 mm de límite).	Retirar la llanta y programar su cambio.
Cambio	4	Retirar llanta en posición 4 (remanente 3,0 mm <= 3,0 mm de límite).	Retirar la llanta y programar su cambio.
Cambio	6	Retirar llanta en posición 6 (remanente 3,0 mm <= 3,0 mm de límite).	Retirar la llanta y programar su cambio.
Dual mal apareado	Duales	Dual 3-4: desgaste dif 2.0mm (1.0 vs 3.0); Dual 5-6: desgaste dif 6.0mm (9.0 vs 3.0)	Rotar y aparear.

Se recomienda programar el retiro de la(s) llanta(s) en posición 3, 4, 6 por encontrarse en o por debajo del límite de retiro (3,0 mm). En los conjuntos duales se recomienda rotar o aparear llantas para evitar fatiga prematura por diferencia de radio rodante.
