INFORME TÉCNICO

Local: Constitución

Número de Ticket: 105043

Cafeteras Cimbali N° 1 y N° 2

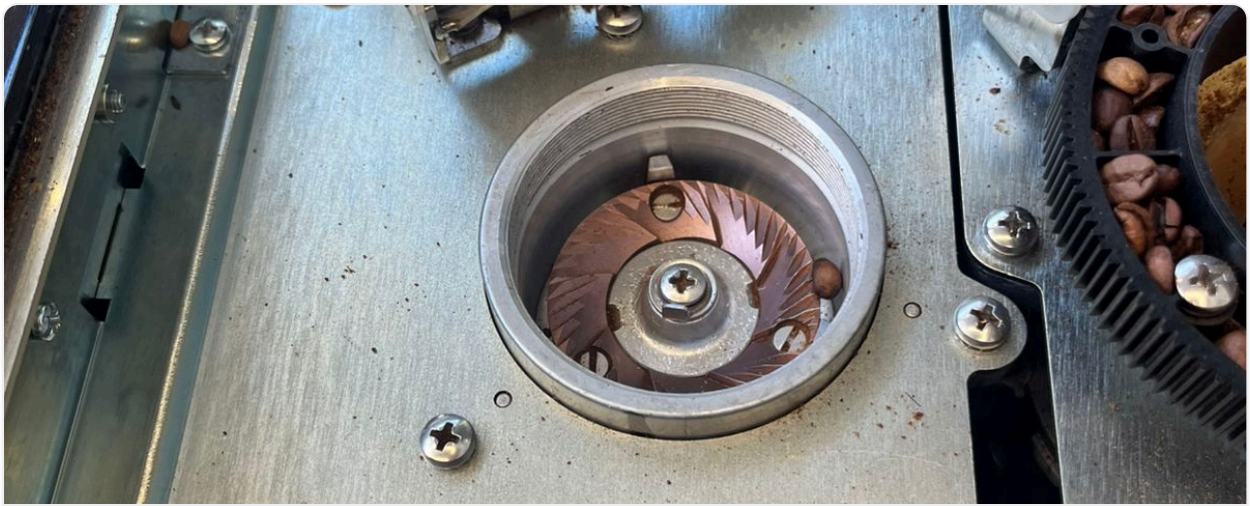
CAFETERA N° 1: Se detectó bloqueo en el Molino 1 (MM1) causado por cuerpos extraños (trozos de madera) dentro de la cámara de molienda, lo que ocasionaba la traba del motor. Se procedió al desarme y extracción de los objetos obstructivos, ajuste mecánico del punto de contacto de las muelas (puesta a cero) y calibración de granulometría y tiempos de dosificación. Durante el diagnóstico se observó un desgaste avanzado en las fresas/muelas debido al uso. Se requiere 1 Kit de muelas/fresas para MM1 para recuperar la calidad de molienda.

CAFETERA N° 2: Se detectó bloqueo en el Molino 1 (MM1) causado por fragmentos de ramas obstruyendo el mecanismo de molienda. Se realizó limpieza y retiro de la obstrucción, reajuste mecánico de las fresas (puesta a cero) y calibración del molino para restablecer la operatividad del equipo.

- **Control de Calidad:** Se recomienda revisar la tolva o el lote de café en grano utilizado, dado que ambas máquinas presentaron obstrucciones por elementos de madera/ramas en el mismo día. Se sugiere elevar reclamo al proveedor de café.
- **Repuesto Pendiente:** Se requiere 1 Kit de muelas/fresas para MM1 de la Cafetera N°1 para optimizar la calidad de molienda.
