INFORME TÉCNICO

Local: Güemes

Cafeteras Cimbali N° 1 y N° 2

Mantenimiento Franquicias Mostaza

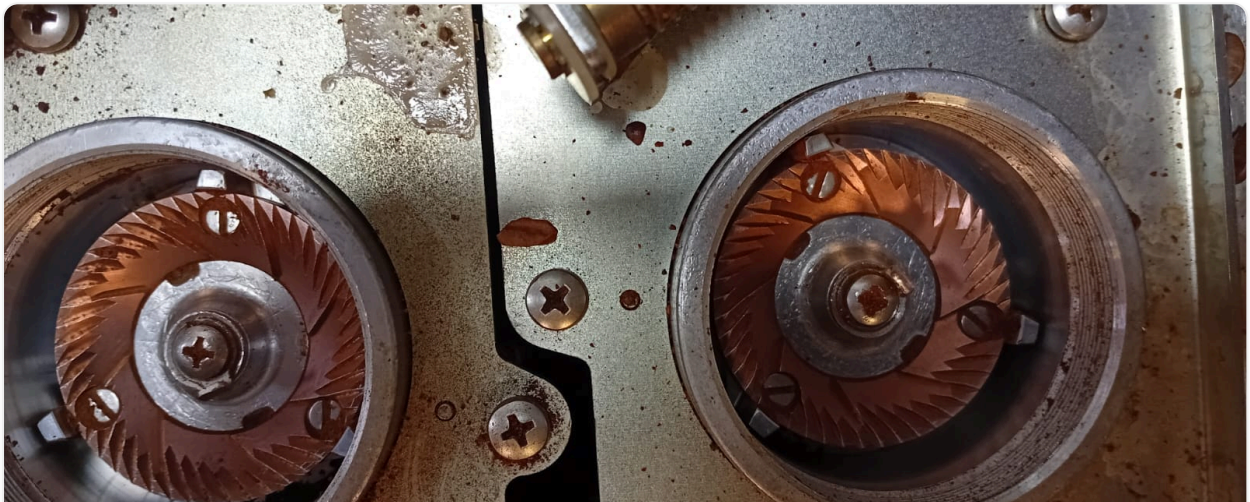
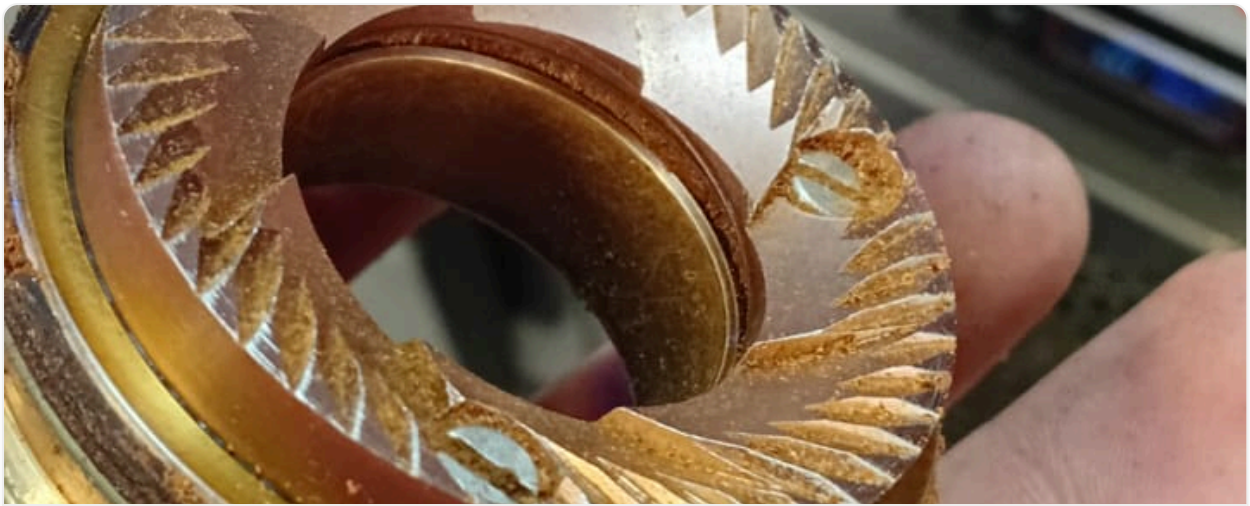
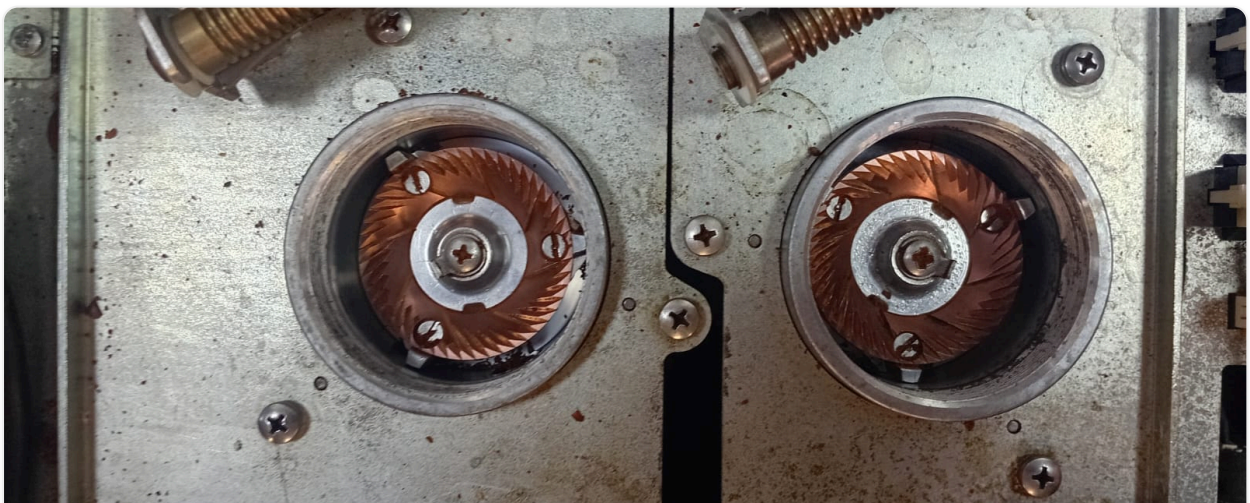
CAFETERA N° 1: Se intervino el sistema de molienda por bloqueo en el molino MM1. El diagnóstico reveló la presencia de un cuerpo extraño (trozo de madera) dentro de la cámara de molienda, lo que impedía el funcionamiento del motor. Se procedió al desarme, extracción del objeto, limpieza integral de la cámara, ajuste mecánico del punto de contacto (puesta a cero) y calibración de los parámetros de extracción.

1. Sistema de Leche: Se corrigió una falla de falta de flujo originada por un pinzamiento en la manguera de alta presión (tramo Bomba -> Válvula ESM) y un falso contacto

eléctrico en la ficha de conexión de la bomba de leche. Se reparó la conexión y se reubicó la manguera, restableciendo el flujo normal.

2. Sistema de Molienda: En el molino MM1 se detectó la avería del motor de regulación de molienda (servomotor de ajuste), lo que inhabilita el ajuste automático del punto de molido. En el molino MM2 se realizó limpieza, puesta a cero y calibración exitosa.

- Mantenimiento Mayor (URGENTE - Cafetera 2): Es crítico realizar el reemplazo del motor de regulación de molienda de MM1 para asegurar la estabilidad en la calidad del café. Adicionalmente, se recomienda el cambio preventivo de ambos Kits de Muelas (Frenas) y del Kit de O-rings del grupo debido al desgaste avanzado detectado.
