INFORME TÉCNICO

Local: Moreno

Número de Ticket: 106588

CAFETERA CIMBALLI N° 1 (N/S: 2033458)

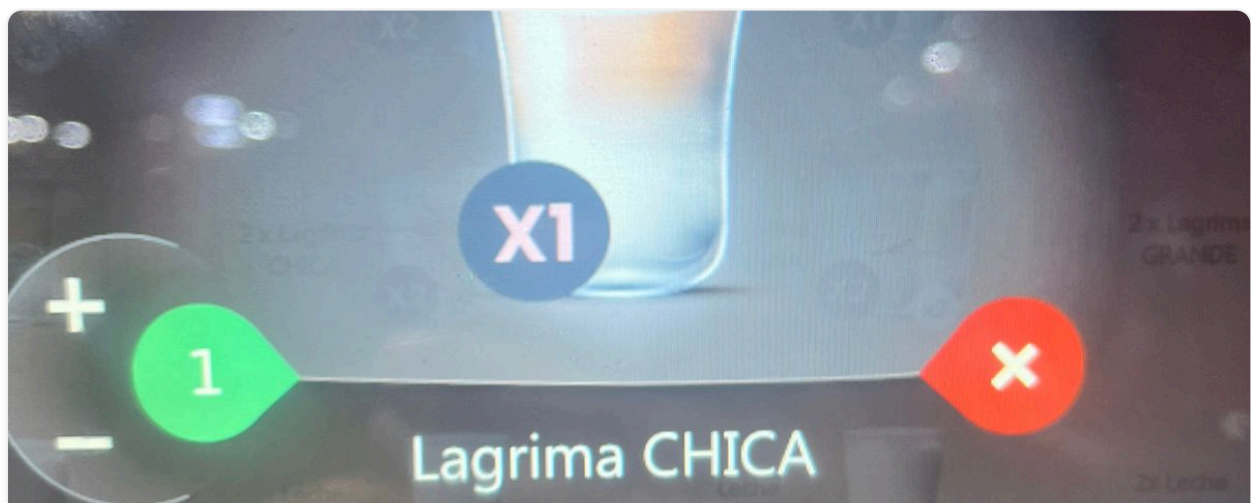
5. ESTADO FINAL DEL EQUIPO

AMBAS OPERATIVAS. (Cafetera 2 con alerta activa por Error 54).
