INFORME TÉCNICO

Local: Quilmes Peatonal

Número de Ticket: 106399

Cafetera Cimbali

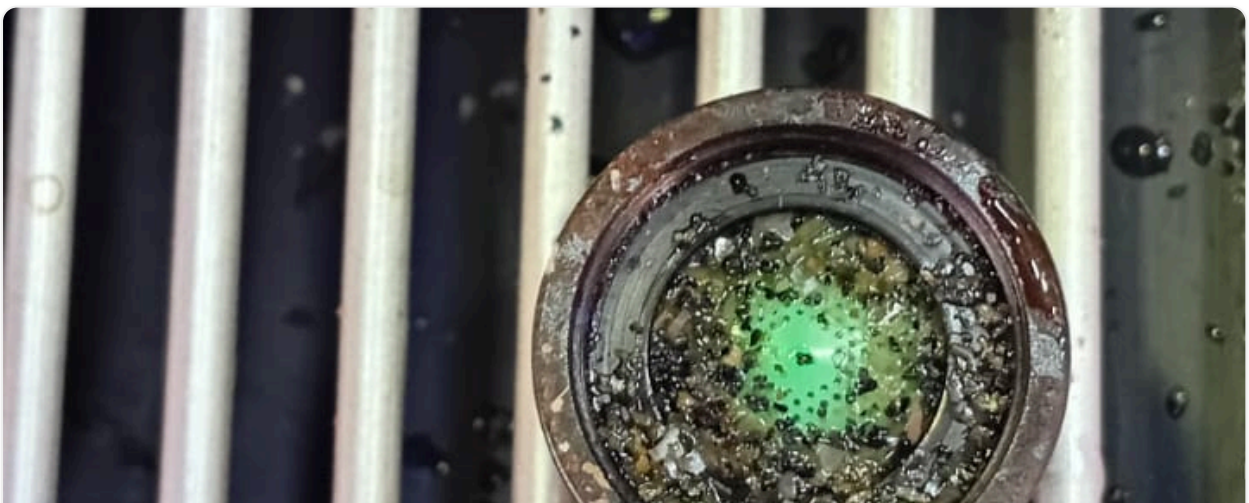
Registro Fotográfico

SISTEMA DE MOLIENDA: Se diagnosticó una traba mecánica en el molino. Tras el desarme de la cámara de molienda, se detectó y extrajo un cuerpo extraño (trozo de madera) alojado entre las muelas, el cual impedía el giro del motor. Se realizó la limpieza técnica, la "puesta a cero" mecánica de las fresas y la recalibración de dosis y granulometría para garantizar un punto de extracción óptimo.

SALIDA DE AGUA CALIENTE: Se constató un flujo restringido en la lanza de agua para té. Se identificó el filtro difusor (aireador) del extremo de la lanza completamente obstruido por sedimentos de sarro (calcificación). Se procedió a la limpieza profunda y desincrustación química de la pieza, restableciendo el caudal normal de salida.

- Se recomienda al personal del local verificar visualmente el grano de café antes de cargar las tolvas para prevenir el ingreso de cuerpos extraños que bloqueen los molinos.
- **Mantenimiento Preventivo:** Se sugiere realizar limpiezas periódicas de los aireadores de agua caliente para evitar futuras obstrucciones por sarro.
