INFORME TÉCNICO

Local: Republica de los Niños

Número de Ticket: 104189

Cafetera Cimbali

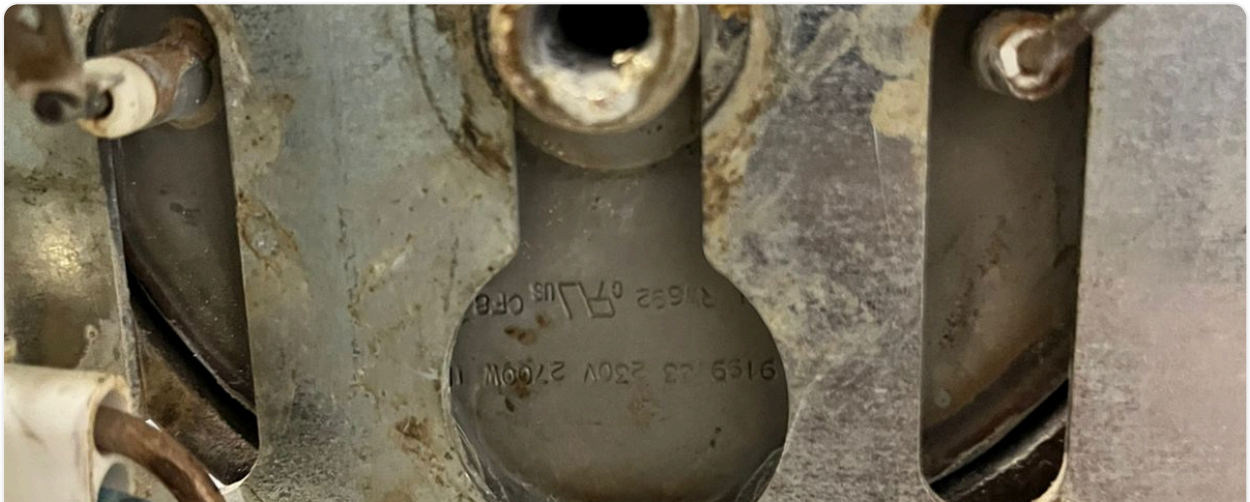
Se procedió a sustraer la caldera principal para realizar una limpieza integral debido a la presencia severa de sarro. Durante la inspección, se detectó una pequeña fuga en los dos codos de 6mm situados en la parte superior de la caldera grande. Asimismo, se realizó la calibración de los cafés, ajustando tanto el tiempo como la calidad de la molienda. Se observó que la manguera de leche original era insuficiente en longitud; el local realizó una solución provisoria con acoples, por lo que se recomienda la instalación de una manguera adecuada de 50cm o el uso de una lecherita lateral.

El equipo se encuentra en estado operativo, con los parámetros de molienda calibrados y la caldera libre de obstrucciones por sarro.

Se recomienda sustituir los codos de 6mm para prevenir futuras fugas. Es crítica la instalación de un ablandador de agua para evitar la acumulación prematura de sarro, lo cual podría dejar la cafetera fuera de servicio nuevamente. Se sugiere además normalizar la conexión de la manguera de leche según lo detallado.
