INFORME DE SERVICIO TÉCNICO

Ticket N°: 107160

Cliente / Sucursal: Local Boedo

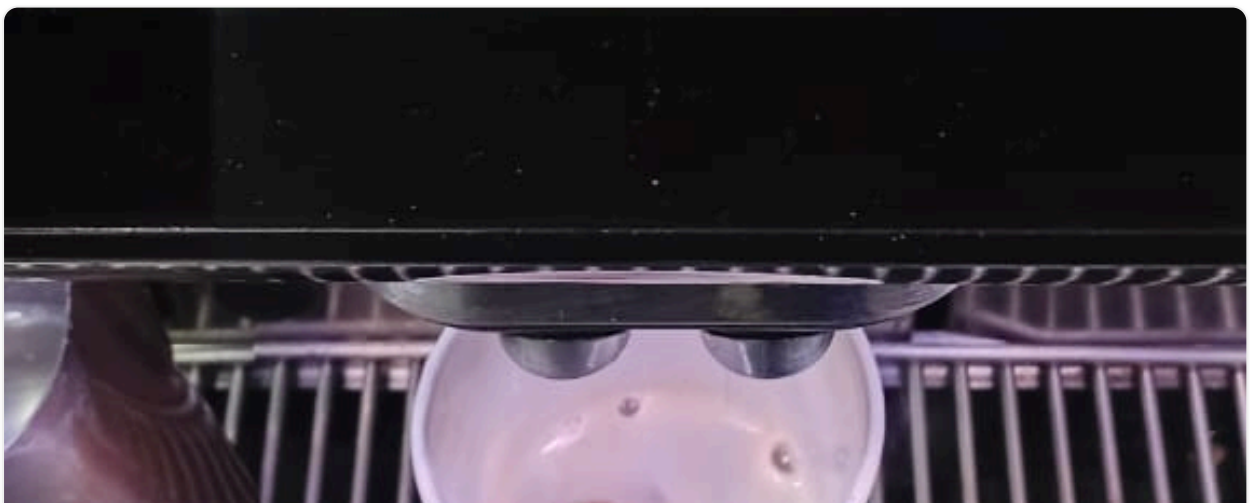
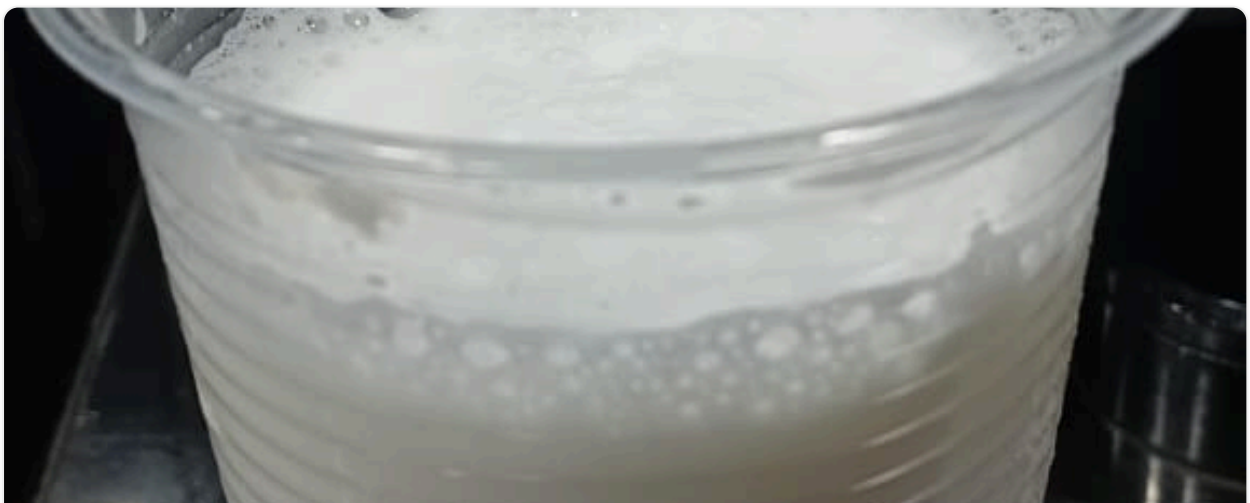
Registro Fotográfico

Diagnóstico: Se detectó falta de espuma y flujo de vapor restringido.

Hallazgo: El chicler (gigleur) del circuito de vapor se encontraba obstruido y colocado en posición invertida.

Resolución: Se realizó la desobstrucción del componente y se instaló con la orientación correcta, restableciendo el paso de vapor y la emulsión.
