故障诊断: F3\_tvc\_stuck3deg,  $\eta=0.70$

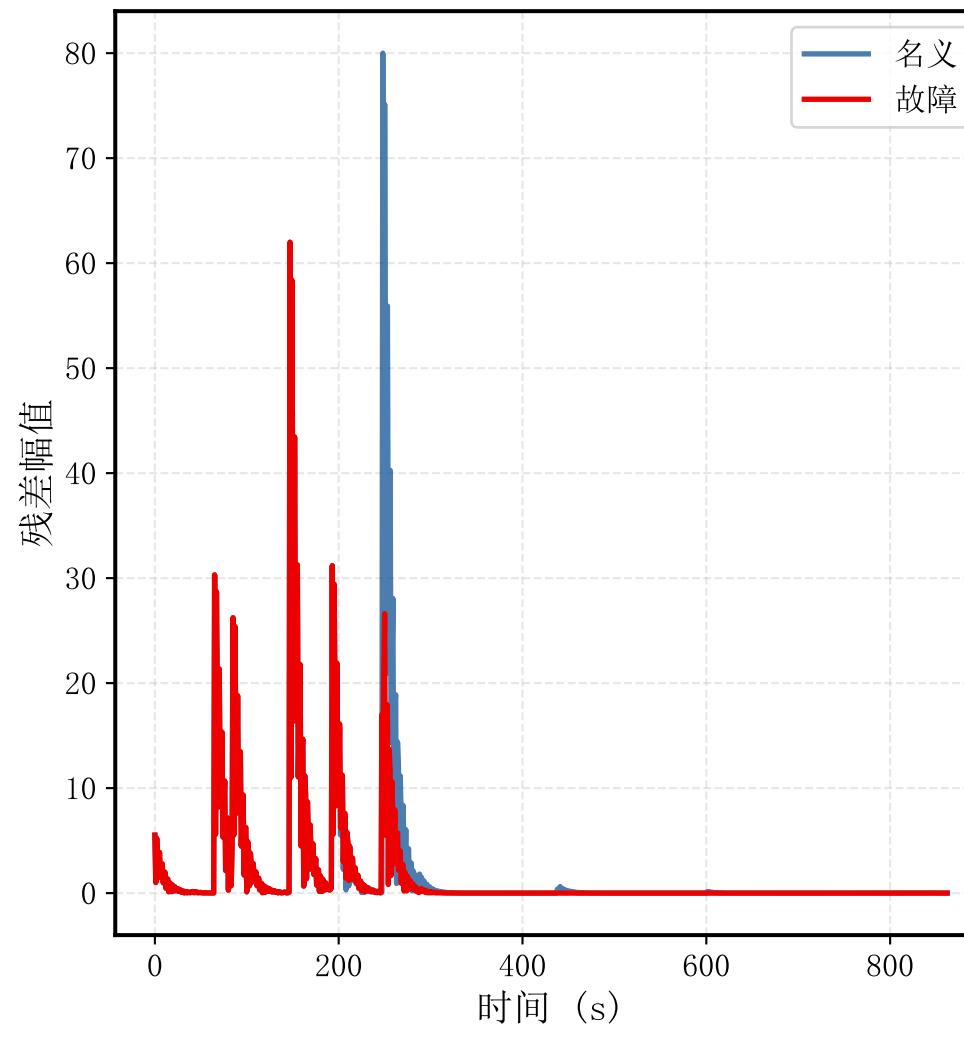
(a) ESO残差对比

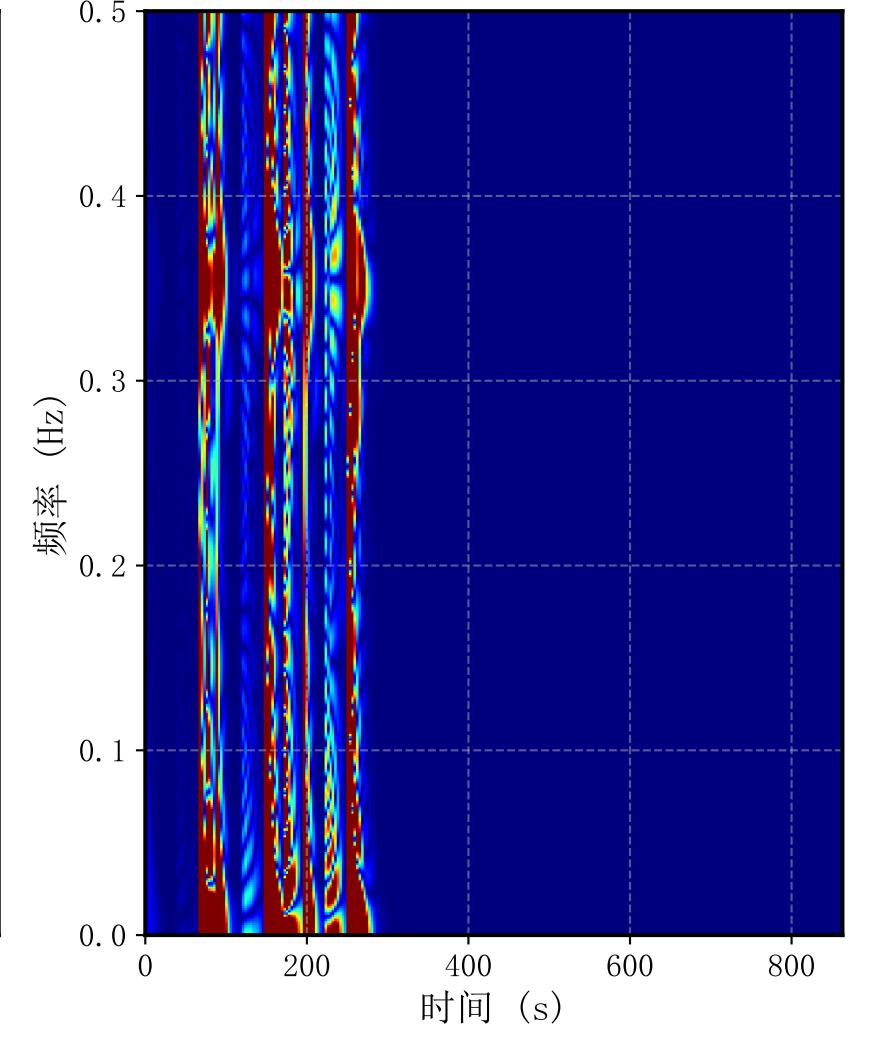
(b) PWVD: 名义

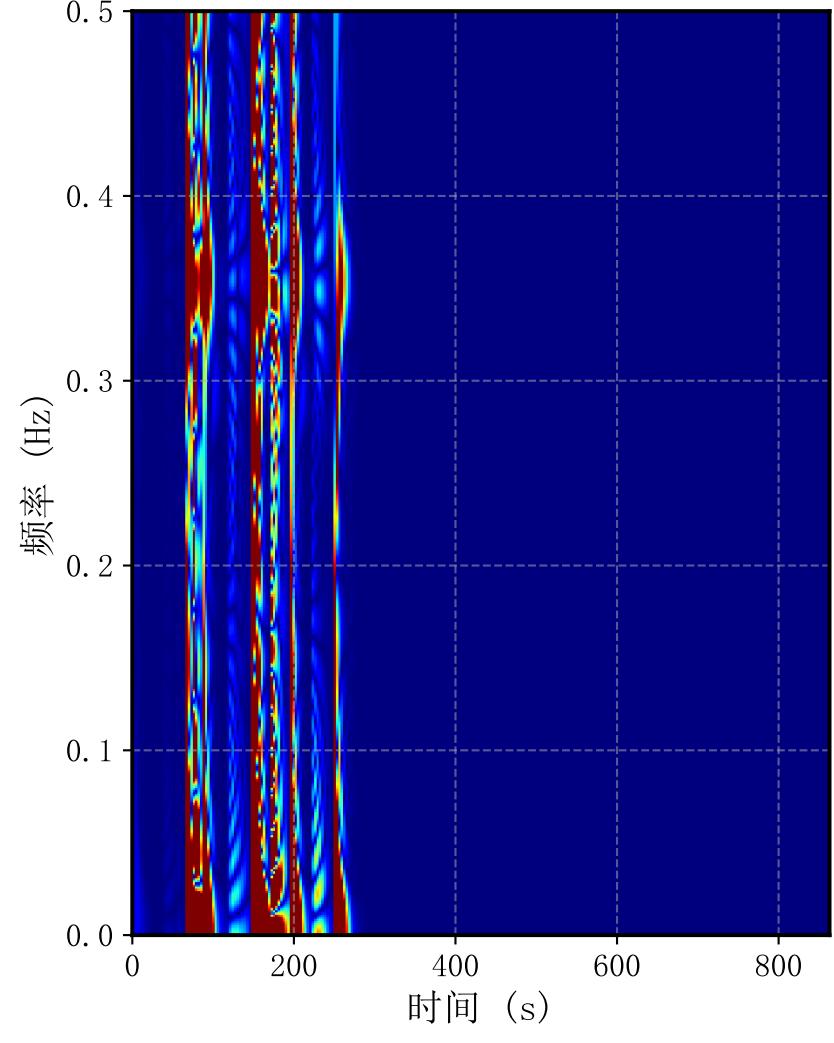
(c) PWVD: 故障

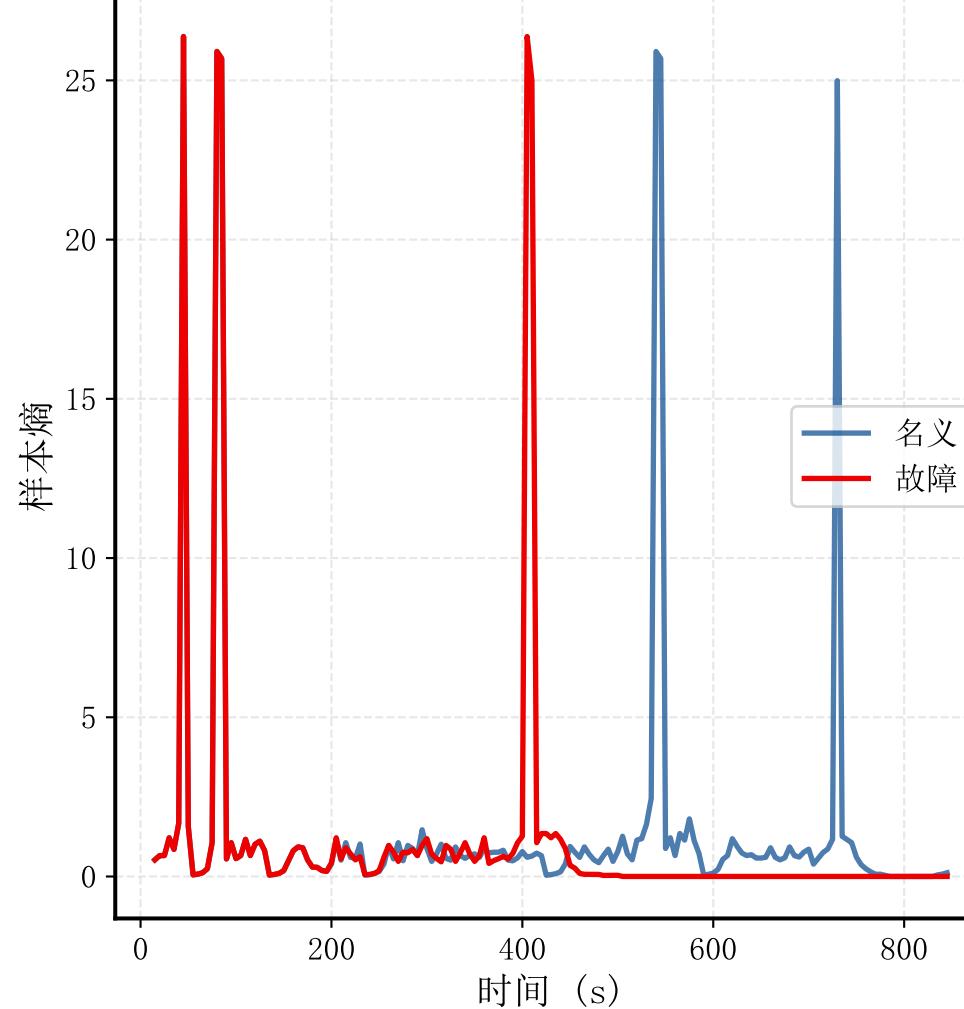
(d) 样本熵对比

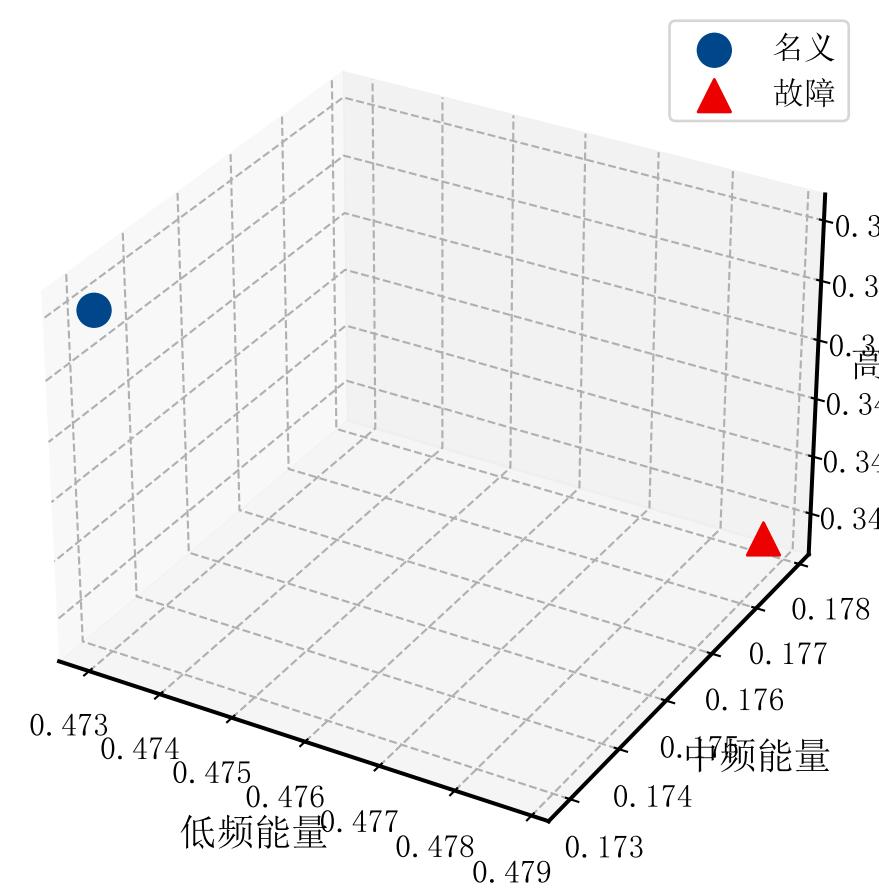
(e) 三维能量坐标

(f) 特征对比 | 诊断 $\eta=0.05$
