# Project 3 - We were hacked (?)

# Segurança Informática nas Organizações 2021/2022

Diogo Cruz, 98595 Gonçalo Pereira, 93310 João Reis, 98474 Ricardo Rodriguez, 98388

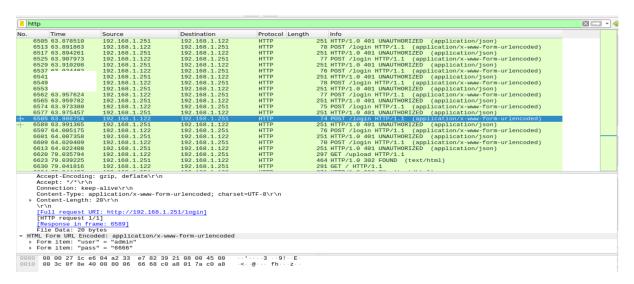
Fig 3. - Sucessivos Post /login do atacante

Por essa razão, tenta autenticar-se na aplicação web e, não sabendo as credenciais corretas, usa um **ataque de dicionário**, que é um tipo de **ataque de força bruta** com o objetivo de obter credenciais de autenticação a partir de uma lista de sequência de caracteres comuns (exemplo: user='admin' e pass='12345' / user='admin' e pass='password'). Contudo, o utilizador não consegue uma vez que recebe sempre o código de estado *HTTP 401 UNAUTHORIZED*.

Outra vulnerabilidade presente no site é o facto de este não restringir as tentativas de login após uma password ou username errados. Isto é algo fácil de corrigir e evita ataques de dicionário, que são os mais comuns para tentar entrar numa aplicação com login username-password.
