CRACK INSPECTION PLATFORM

SISTEM AUDIT RETAK STRUKTUR BETON AI RESNET-18

No. Laporan: INSP-0001
Tanggal: 26/10/2026 14:24

Nama Objek/Lokasi:	Jembatan Pasupati - Girder Sayap Barat	**Tipe Struktur:**	Jembatan
Alamat:	Jl. Pasteur, Kota Bandung, Jawa Barat	**Inspektor:**	YYY
Catatan Lapangan:	Pemeriksaan visual rutin struktur.	**Metode AI:**	ResNet-18 Grid Slicing (6x6)

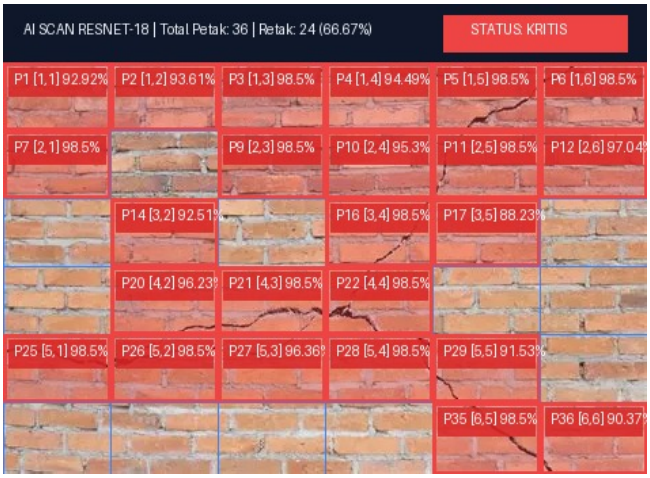
Foto Asli Struktur

TOTAL PETAK GRID	PETAK RETAK TERDETEKSI	PERSENTASE KERUSAKAN	TINGKAT KEPARAHAN
36	24	66.7%	KRITIS

No Petak	Koordinat (Baris, Kolom)	Tingkat Keyakinan AI	Status Analisis	Rekomendasi Penanganan
P-1	Baris 1, Kolom 1	92.92%	**Retak Terdeteksi**	Injeksi Epoxy Sealant
P-2	Baris 1, Kolom 2	93.61%	**Retak Terdeteksi**	Injeksi Epoxy Sealant
P-3	Baris 1, Kolom 3	98.5%	**Retak Terdeteksi**	Injeksi Epoxy Sealant
P-4	Baris 1, Kolom 4	94.49%	**Retak Terdeteksi**	Injeksi Epoxy Sealant
P-5	Baris 1, Kolom 5	98.5%	**Retak Terdeteksi**	Injeksi Epoxy Sealant
P-6	Baris 1, Kolom 6	98.5%	**Retak Terdeteksi**	Injeksi Epoxy Sealant
P-7	Baris 2, Kolom 1	98.5%	**Retak Terdeteksi**	Injeksi Epoxy Sealant
P-9	Baris 2, Kolom 3	98.5%	**Retak Terdeteksi**	Injeksi Epoxy Sealant

Berdasarkan pemindaian AI Grid Slicing ResNet-18, struktur memiliki tingkat keparahan **KRITIS** dengan rasio petak retak **66.7%**. DIPERLUKAN TINDAKAN SEGERA: Segera lakukan audit forensik struktur, pembatasan beban operasional, dan injeksi perbaikan pada petak yang teridentifikasi.
