Areas Comuns

Saída de emergência

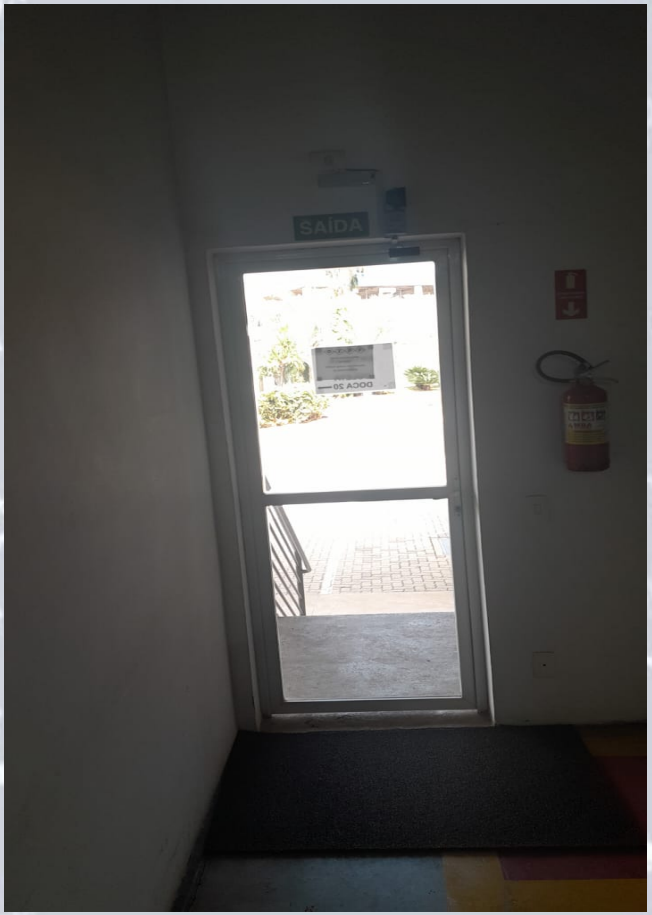
Apontamento #1037:

Foi constatado pelo Daniel, saída de emergência trancada.

Risco Potencial: Em caso de emergência, a porta trancada poderia dificultar a saída imediata dos colaboradores.

Foi solicitado ao Leandro que abrisse a porta de saída de emergência.
