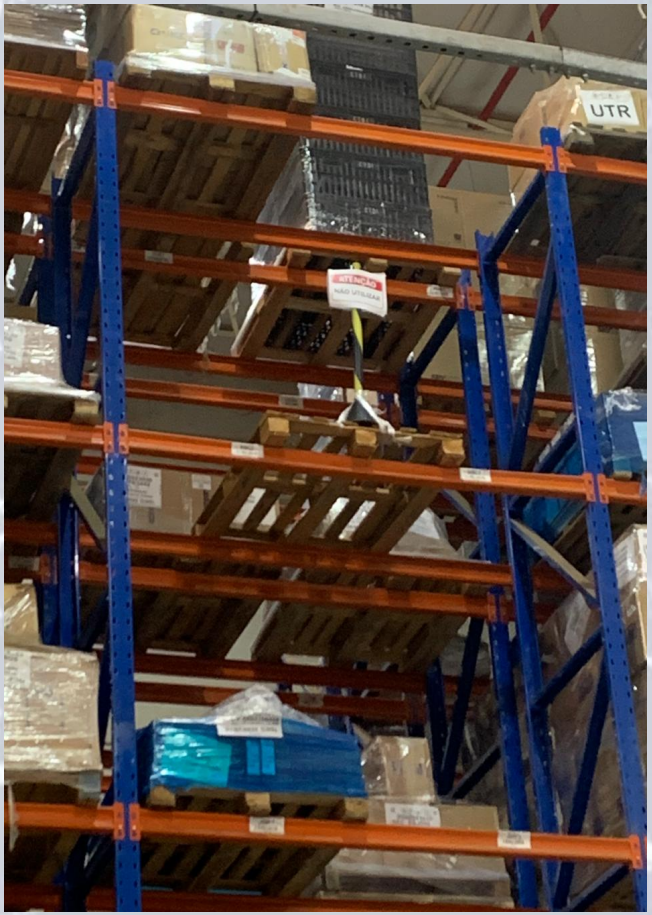
Apontamento #1050:

Constatou-se uma longarina amassada (danificada) no porta-paletes.

Risco Potencial: O uso de longarina danificada compromete a segurança, podendo causar a queda de objetos devido à sua condição precária. A longarina, portanto, é imprópria para o armazenamento de materiais.

Foi instalada placa de sinalização proibindo o uso inadequado da longarina.
