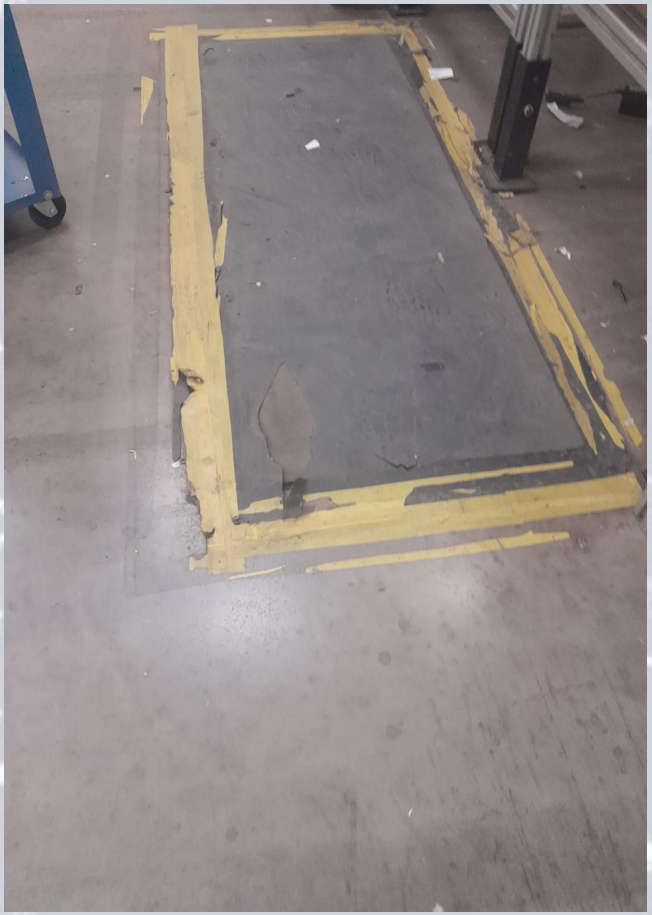
Apontamento #1065:

Foi constatado a presença de tapete ergonômico rasgado na linha de acessórios.

Risco Potencial: A presença de tapete ergonômico rasgado no ambiente de trabalho compromete a segurança e a ergonomia, oferecendo risco de tropeços, quedas e escorregões, além de prejudicar a função de amortecimento e conforto postural.

Será realizada a troca do tapete ergonômico.
