FØRSTEEMNEKONTROL · FLAME EATER

Cam Disc / knast

DOKUMENT-ID	REVISION	UDSTEDT	STATUS
FAI-02-CAMDISC	A	06.10.2026	Godkendt
MATERIALE	**INSPEKTIONSDATO**	**KONTROLLERET AF**	**KONTROLNIVEAU**
AISI 316L · rustfast stål	06.04.2026	Glen Cilinder-Hansen	FAI · hovedmål

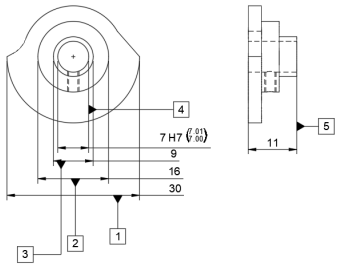
Tegningsreference

KONTROLPUNKTER MARKERET PÅ FREMSTILLINGSGRUNDLAGET

NR.	KARAKTERISTIK / FEATURE	NOMINEL	TOLERANCE	MÅLT	STATUS
1	Yderdiameter	30.000 mm	±0.100	30.020 mm	PASS
2	Mellemdiameter	16.000 mm	±0.100	15.950 mm	PASS
3	Navdiameter	9.000 mm	±0.100	9.000 mm	PASS
4	Centerhul Ø	7.000 mm	+0.015 / 0.000 (H7)	7.010 mm	PASS
5	Total dybde	11.000 mm	±0.100	11.010 mm	PASS

De registrerede mål ligger inden for de angivne tolerancer. Bearbejdningen blev udført med køling og fokus på stabil skæring i det rustfaste materiale.
