PROJEKTBASERET KONTROLRAPPORT · FLAME EATER

SVINGHJUL

QA / FIRST ARTICLE INSPECTION

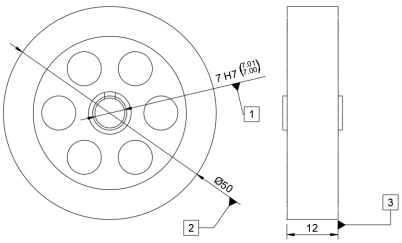
Kontrol af centerhul, yderdiameter og tykkelse mod projektets fremstillingsgrundlag.

NR.	KARAKTERISTIK	NOMINEL	NEDRE GRÆNSE	ØVRE GRÆNSE	MÅLT	AFVIG.	STATUS
1	Centerhul Ø	7.000 mm	7.000 mm	7.015 mm	7.010 mm	+0.010 mm	PASS
2	Svinghjul diameter	50.000 mm	49.900 mm	50.100 mm	50.000 mm	0.000 mm	PASS
3	Svinghjul tykkelse	12.000 mm	11.900 mm	12.100 mm	12.040 mm	+0.040 mm	PASS

HOVEDMÅL OG CENTERHUL ER GODKENDT.

Alle tre registrerede karakteristika ligger inden for deres specificerede grænser.
