INFORME TÉCNICO TALLER

MARCA: MACK

VIN: 1M2AX18CXCM015151

MODELO: GU813

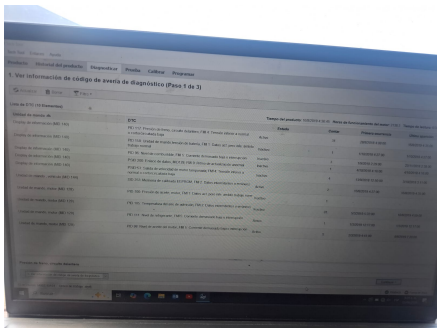
Códigos de averías de diagnóstico
