## Reporte de estado de rodillo ánilox AS183209

Fecha de revisión: 2024-08-22

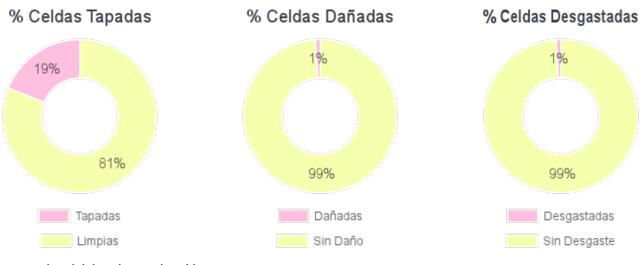
Volumen de celda (BCM): 8.2

Lineatura (LPI): 410

98%

Rodillo en buen estado

Mantener calidad de manejo y lavado
