Reporte de estado de rodillo ánilox *AA0000016*

Fecha de revisión: 2014-01-25

Revisión 2014-01-25

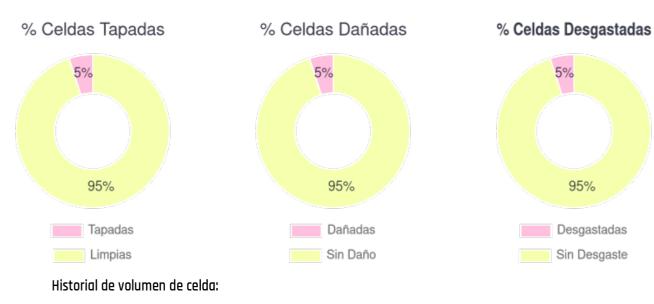
Estado de celdas:

95%

Rodillo en buen estado

Mantener calidad de manejo y lavado
