Rame

Rapport de visite corrosion

Constats et travaux à prévoir

N° DE RAPPORT	DATE DE VISITE	RÉDIGÉ PAR	ÉDITÉ LE
RC-123-20261113	13/11/2026	Franck	14/11/2026

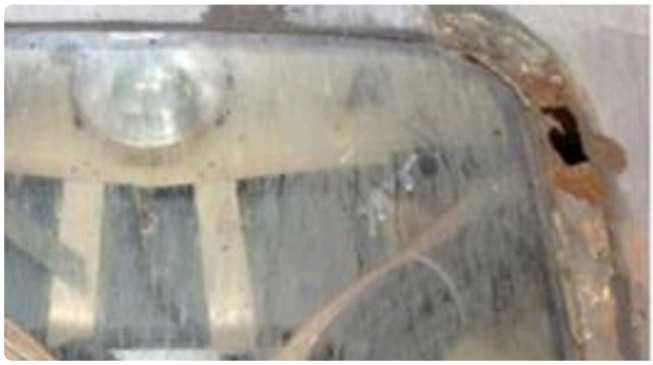
2 R1 D1 Remorque (Droit-Pair) R1 · Visite MKBDR

Corrosion perforante en pied de caisse sur environ 10 cm. Reprise de tôle à prévoir, traitement anticorrosion et peinture.

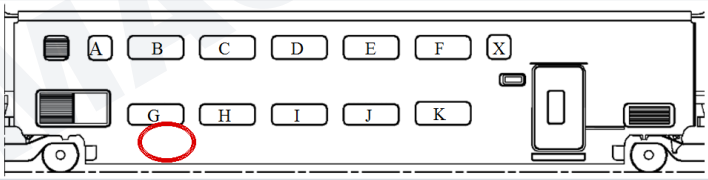
3 R1 DT Remorque (Droit-Pair) R1 · Visite MKBDR

> Corrosion autour des fixations de la trappe. Remplacement de 2 vis et traitement local.

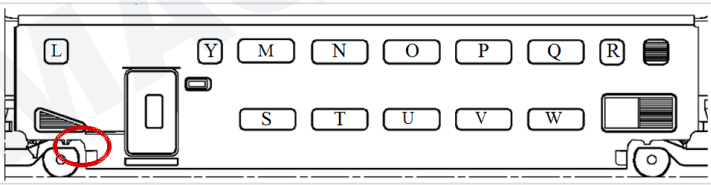
5 M2 G1 Motrice (Gauche-Impair) M2 · Visite MKBAM

> Points de rouille superficiels. À surveiller ; retouche peinture.
