গণপ্রজাতন্ত্রী বাংলাদেশ সরকার
স্বাস্থ্য ও পরিবার কল্যাণ মন্ত্রণালয়
স্বাস্থ্য সেবা বিভাগ
স্বাস্থ্য অর্থনীতি ইউনিট
স্বাস্থ্য সুরক্ষা কর্মসূচি
১৪/২ তোপখানা রোড, ঢাকা-১০০০
www.heu.gov.bd

বরগুনা জেলার সিভিল সার্জনের সাথে সদর হাসপাতাল ও উপজেলা স্বাস্থ্য কমপ্লেক্সগুলোতে স্বাস্থ্য সেবার মানোন্নয়নের লক্ষ্যে সংক্ষিপ্ত আলোচনা সভা

বরগুনা জেলার ১০০ শয্যা বিশিষ্ট সদর হাসপাতালে স্বাস্থ্য সেবার মানোন্নয়নের লক্ষ্যে সংক্ষিপ্ত আলোচনা সভা ও পরিদর্শন প্রতিবেদন

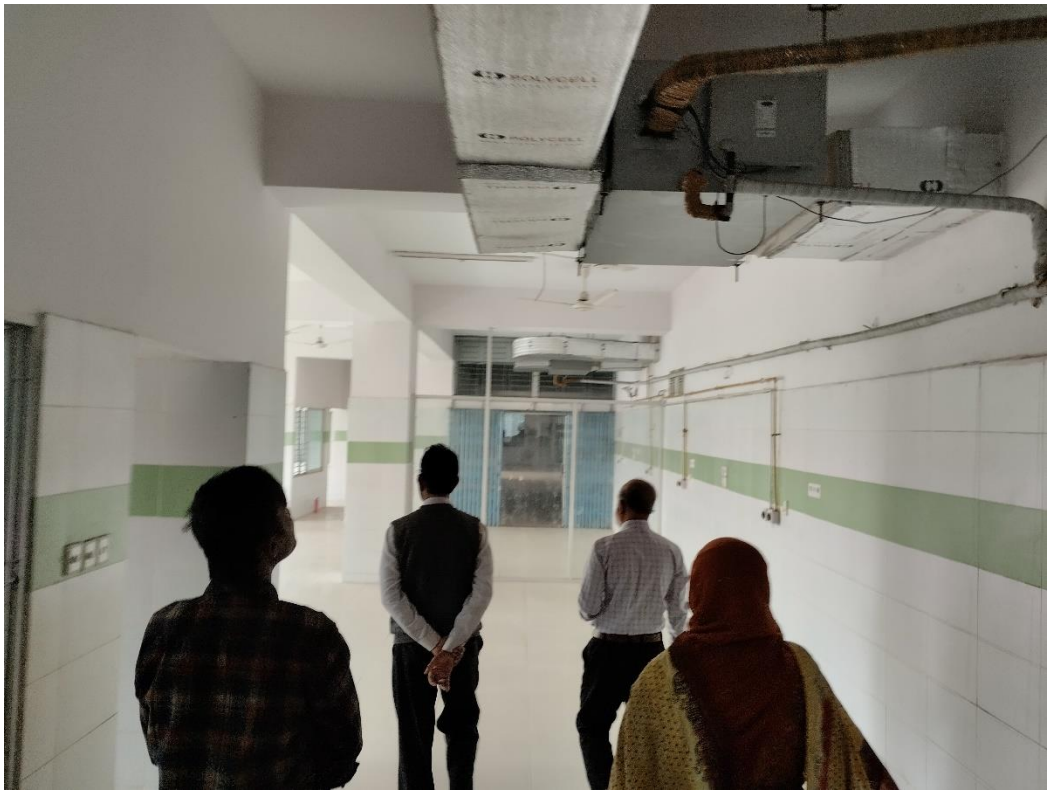
পরিদর্শনে প্রাপ্ত তথ্যের ভিত্তিতে সুপারিশমালা:

১. হাসপাতালের নিরাপত্তা ও ক্যাম্পাসের যানবাহনের জটলা নিরশনে নিরাপত্তাকর্মী নিয়োগ করা প্রয়োজন। মোটরসাইকেল, ভ্যান, ইজিবাইকগুলোর যত্রতত্র পার্কিং রোধে মেইন গেটের নিকটে সাইকেল-ভ্যানস্ট্যান্ডটি যথাযথ পরিচালনার ব্যবস্থা গ্রহণ করা প্রয়োজন।
২. ক্যাম্পাসের দীর্ঘদিনের পুরোনো ও অব্যবহৃত বিলবোর্ড এবং অপ্রয়োজনীয় পোস্টারগুলো দ্রুত সরিয়ে ফেলা প্রয়োজন।
৩. হাসপাতালের দেয়ালের নির্দেশিকা ও অন্যান্য লিখনের জন্য প্যানাবোর্ড ব্যবহার করা যেতে পারে।
৪. হাসপাতালের পরিষ্কার পরিচ্ছন্নতার দিকে বিশেষ লক্ষ্য রাখা প্রয়োজন, বিশেষ করে টয়লেট এবং ভবনের পিছনের আবর্জনা পরিষ্কার করতে হবে।
৫. হাসপাতালের বিভিন্ন স্থানে অব্যবহারযোগ্য বিভিন্ন আসবাবপত্র ও যন্ত্রপাতিগুলোর কন্ডেমেশন প্রক্রিয়া শুরু করতে হবে।
৬. হাসপাতালের সেবার মানোন্নয়নের লক্ষ্যে জনবলের শুণ্যপদগুলোতে অতিসত্ত্বর জনবল নিয়োগের প্রয়োজন।
