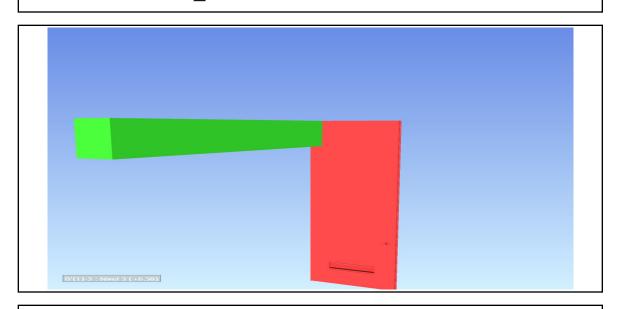
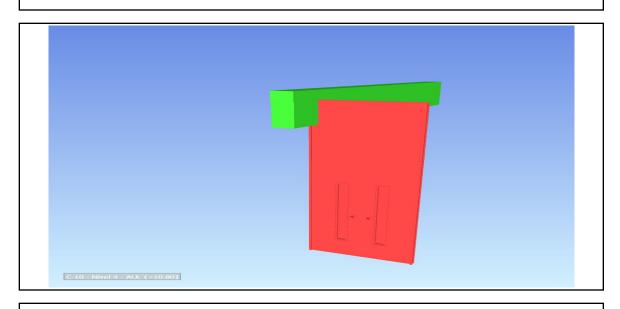
X	Solucionar	Activo	Fecha		13/2/2021	
Tipo Nivel Nivel Nivel Nivel Sisterical Nivel Nivel	10.5	Х	Υ		Z	
Id 867418 650830 Nombre P2R - 900 M_Concrete-Rectangular Be Puertas Armazón estructural: M_Concrete-Rectangular Beam: V. 202 30 Rectangular Beam: V. 202 30 Nivel Nivel 1 (+0.00) N.O.G. (2) +3.54 AUL Ejes 3'-C: Nivel 2 (+3.32) Distancia Distancia	Ubicacion	10.778	-9.242		3.336	
Id 867418 650830 Nombre P2R - 900 M_Concrete-Rectangular Be Puertas Armazón estructural: M_Concrete-Rectangular Beam: V. 202 30 Rectangular Beam: V. 202 30 Nivel Nivel 1 (+0.00) N.O.G. (2) +3.54 AUL Ejes 3'-C: Nivel 2 (+3.32)						
Nombre P2R - 900 M_Concrete-Rectangular Be Puertas Armazón estructural: M_Concrete-Rectangular Beam: V. 202 30 Rectangular Beam: V. 202 30 Nivel Nivel Nivel (+0.00) N.O.G. (2) +3.54 AUL Ejes 3'-C: Nivel 2 (+3.32)		Elemento 1		Element	o 2	
Puertas	ld	867418		650830	650830	
Puertas Armazón estructural: M_Conor Rectangular Beam: V. 202 30 Nivel Nivel 1 (+0.00) N.O.G. (2) +3.54 AUL Ejes 3'-C : Nivel 2 (+3.32) Distancia		P2R - 900		M_Concr	M_Concrete-Rectangular Beam

Tipo Nivel Nivel 1 (+0.00) N.O.G. (2) +3.54 AUL Ejes 3'-C: Nivel 2 (+3.32) Distancia	Nombre					
Tipo Nivel Nivel 1 (+0.00) N.O.G. (2) +3.54 AUL Ejes 3'-C : Nivel 2 (+3.32) Distancia		Pu	Puertas		estructural: M_Concrete	
Nivel Nivel 1 (+0.00) N.O.G. (2) +3.54 AUL Ejes 3'-C : Nivel 2 (+3.32) Distancia N.O.G. (2) +3.54 AUL				Rectangul	ar Beam: V. 202 30/70	
Ejes 3'-C : Nivel 2 (+3.32) Distancia	Tipo					
Distancia	Nivel	Nivel 1 (+0.00) N.O.G. (2) +3.54 AUL			2) +3.54 AUL	
	Ejes	3'-C : Nivel 2 ((+3.32)

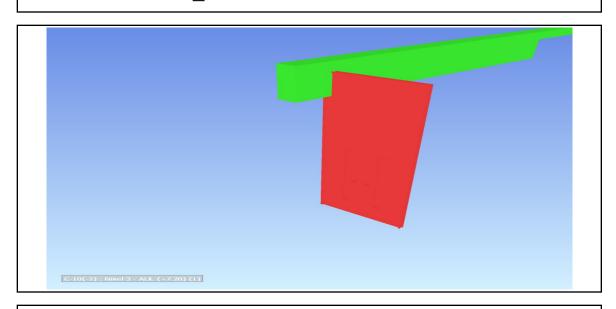
Solucionar	Activo	Fecha		13/2/2021	
Ubicación	Х	Х		Z	
Obicación	34.666 -12.929			10.100	
	Elemento 1		Element	o 2	
ld	1244315		335432	335432	
Nombre	Aluminio		M_Conci	M_Concrete-Rectangular Beam	
	Sólido			estructural: M_Concret lar Beam: V. 305 25/7	
Tipo					
Nivel	Nivel 3 - AUL (+7.20) N.O.G. (4) +10.80 AUL				
Ejes	8a-D : Nivel 4 OFI (+8.85)				
Distancia Interferencia	-0.099				
Notas:

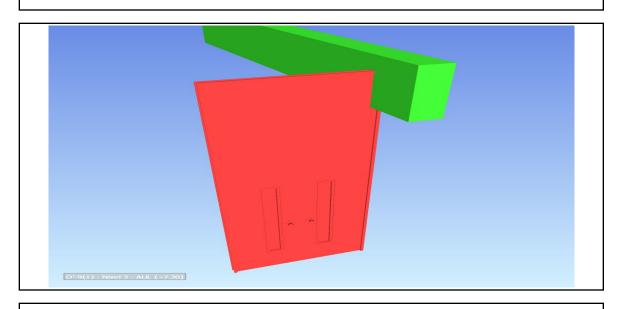
Solucionar	Activo	Activo Fecha		13/2/2021	
10.1	Х	Υ		Z	
Ubicación	34.671	-12.929		6.440	
	Elemento 1		Element	o 2	
ld	1237349	1237349			
	Aluminio		M_Concr	M_Concrete-Rectangular Beam	
Nombre					
	Sá	Sólido		estructural: M_Concrete	
			Rectangul	ar Beam: V. 305 25/70	
Tipo					
Nivel	Nivel 2 AUL (+:	Nivel 2 AUL (+3.60)		3) +7.14 AUL	
Ejes	8a-D : Nivel 3	OFI (+5.90)			
Distancia Interferencia	-0.098				
Notas:	•

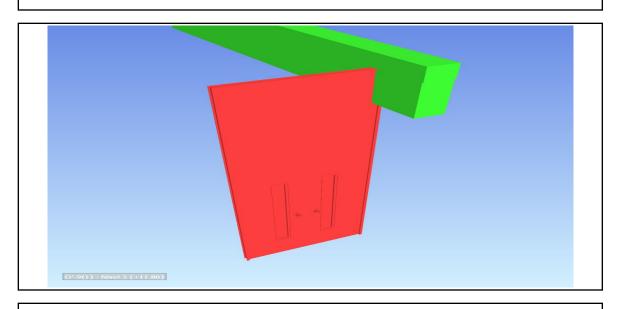
Solucionar	Activo	Activo Fecha		13/2/2021
	X	Υ		z
Ubicación	34.671	-13.092		6.940
	Elemento 1		Element	o 2
ld	1237433	1237433		
	Alumini	Aluminio		ete-Rectangular Beam
Nombre				
	Sólido	1	Armazón e	estructural: M_Concrete
			Rectangul	ar Beam: V. 305 25/70
Tipo				
Nivel	Nivel 2 AUL (+3.60	Nivel 2 AUL (+3.60) N.O.G. (3) +7.14 AUL		
Ejes	8a-D : Nivel 3 (+6.	58)		
Distancia Interferencia	-0.078			
Notas:				
1

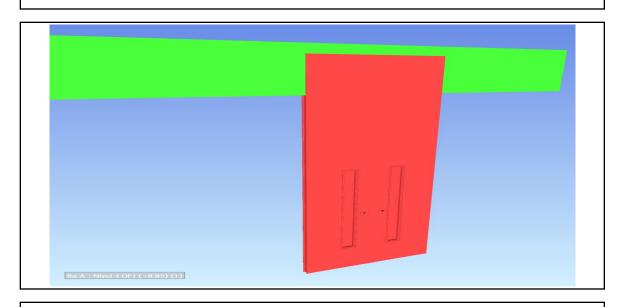
Solucionar	Activo	Fecha		13/2/2021
	X	Υ		Z
Ubicación	34.711	-13.066		10.100
	Elemento 1		Element	o 2
ld	1244273	1244273		
Nombre	P2M	- 1200	M_Concr	ete-Rectangular Beam
	Parte co	ompuesta		estructural: M_Concrete lar Beam: V. 305 25/70
Tipo				
Nivel	Nivel 3 - AUL (-	⊦ 7.20)	N.O.G. (4	4) +10.80 AUL
Ejes	8a-D : Nivel 4 (OFI (+8.85)		
Distancia Interferencia	-0.064			
Notas:

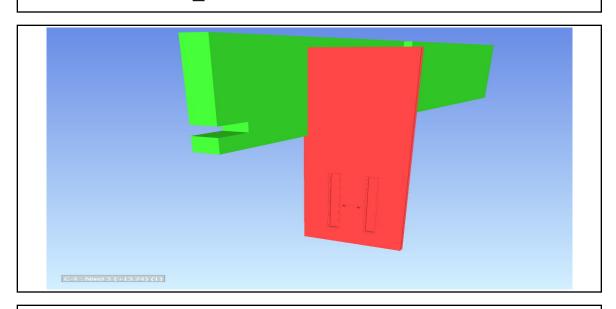
Solucionar	Activo	Fecha		13/2/2021
	x	Υ		Z
Ubicación 	33.880	-4.904		10.040
			<u> </u>	
	Elemento 1		Element	o 2
ld	1243682	1243682		
	Aluminio		M_Concrete-Rectangular Beam	
Nombre				
	Sólid	Sólido		estructural: M_Concrete
			Rectangul	ar Beam: V. 401 30/70
Tipo				
Nivel	Nivel 3 - AUL (+7.20) N.O.G. (4) +10.80 AUL			l) +10.80 AUL
Ejes	8a-B : Nivel 4 OFI (+8.85)			
Distancia Interferencia	-0.054			
Notas:

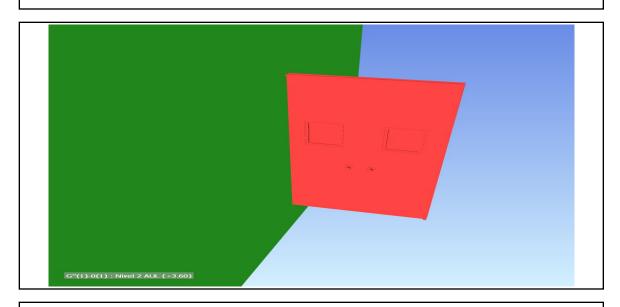
Solucionar	Activo	Fecha		13/2/2021	
Uhiagaián	Х	Υ		Z	
Ubicación	7.108	-12.893		13.300	
	Elemento 1		Element	to 2	
ld	1703328		346211	346211	
	Aluminio		M_Conc	M_Concrete-Rectangular Bean	
Nombre					
	Sólido		Armazón	estructural: M_Concret	
			Rectangu	ılar Beam: V. 505 30/20	
Tipo					
Nivel	Nivel 4 - AUL (+10.80) N.O.G. (5) +13.74 AUL			5) +13.74 AUL	
Ejes	D-3 : Nivel 5 (+11.86)			
Distancia Interferencia	-0.050				
Notas:

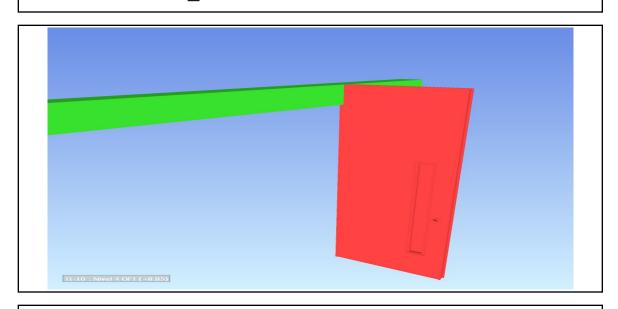
Solucionar	Activo	Fecha		13/2/2021	
l lhianaiún	Х	Υ		z	
Ubicación	-10.230	-23.483		2.373	
	T =		T		
	Elemento 1	Elemen		0 2	
ld	996102		673236	673236	
	Aluminio		Muro básico		
Nombre					
	Sólido		Muros:	Muro básico: MHA 15	
Tipo					
Nivel	Nivel 1 (+0.00) N.O.G. (1) -0.06 AUL			1) -0.06 AUL	
Ejes	F"-0 : Nivel 2 (+1.62)				
Distancia Interferencia	-0.036				
Notas:

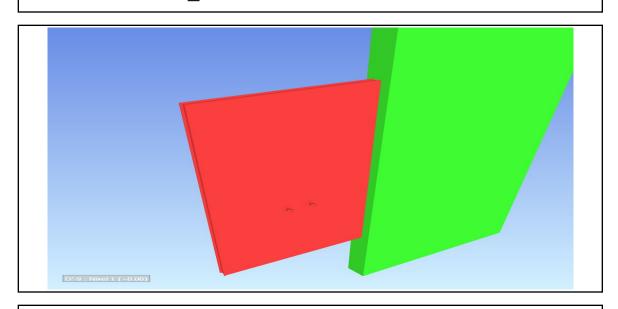
Solucionar	Activo	Fecha		13/2/2021	
Ubicación	Х	Υ		Z	
Oblicacion	37.395	-40.847		8.350	
	Elemento 1		Elemen	to 2	
Id	1241752	1241752			
Nombre	P1M - 90		M_Conc	M_Concrete-Rectangular Beam	
	Parte co	ompuesta		estructural: M_Concret ular Beam: V. 413 20/47	
Tipo					
Nivel	Nivel 3 OFI (+5.90) N.O.G. (4) +8.82 ADM			4) +8.82 ADM	
Ejes	J-9 : Nivel 3 - A	AUL (+7.20)			
Distancia Interferencia	-0.030				
Notas:

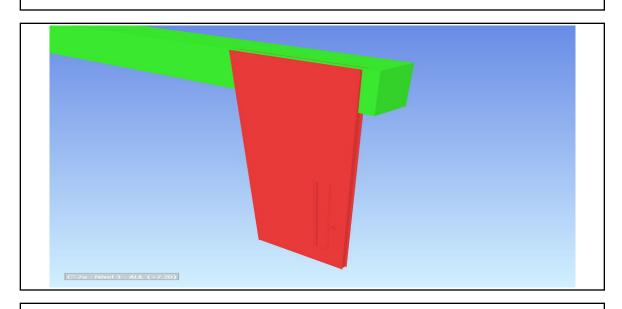
Solucionar	Activo	Fecha		13/2/2021	
Uhiagaián	Х	Υ		Z	
Ubicación 	34.951	-16.573		-1.060	
	Elemento 1	ento 1 E		to 2	
ld	560110	2		207521	
	Alu	Aluminio Muro bási		Muro básico	
Nombre					
	S	ólido	Muros:	Muro básico: MHA 20	
Tipo					
Nivel	Nivel -1 (-3.56) N.O.G. (-1) -3.56			-1) -3.56	
Ejes	8a-E : Nivel -1	l (+3.50)			
Distancia Interferencia	-0.029				
Notas:

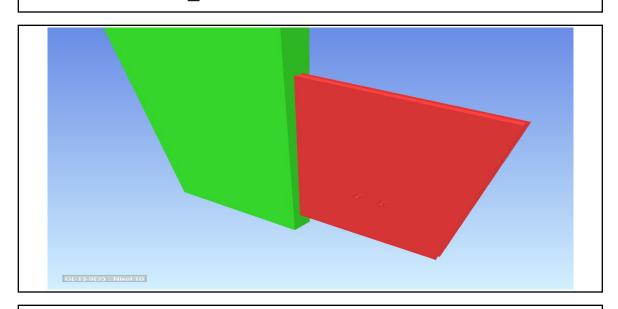
Solucionar	Activo	Fecha		13/2/2021
	x	Y		z
Ubicación	31.180	-8.240		6.440
	•			
	Elemento 1		Element	D 2
ld	1654354	1654354		
	P1N	P1M - 90		e, Cast-in-Place gray
Nombre				
	Parte co	ompuesta		Sólido
Tipo				
Nivel	Nivel 2 AUL (+:	Nivel 2 AUL (+3.60) N.O.G. (3) +7.14 AUL		
Ejes	B'-8 : Nivel 3 (B'-8 : Nivel 3 OFI (+5.90)		
Distancia Interferencia	-0.029			
Notas:	•

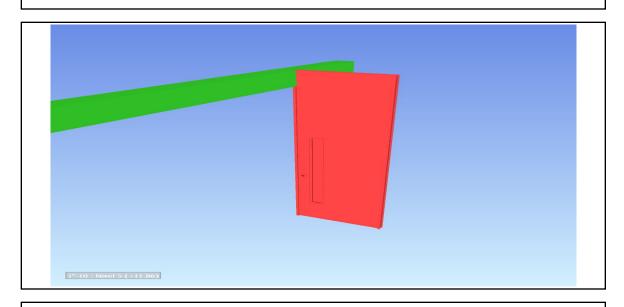
Solucionar	Activo	Fecha		13/2/2021	
Ubicación	Х	Υ		Z	
	36.324	-28.396		-1.074	
	Elemento 1		Element	o 2	
ld	559763			225982	
Nombre	Aluminio		Muro básico		
	Sól	ido	Muros:	Muro básico: MHA 20	
Tipo					
Nivel	Nivel -1 (-3.56)	Nivel -1 (-3.56) N.O.G. (-1) -3.56			
Ejes	G"-9 : Nivel -1 (+3.50)				
Distancia Interferencia	-0.028				
Notas:

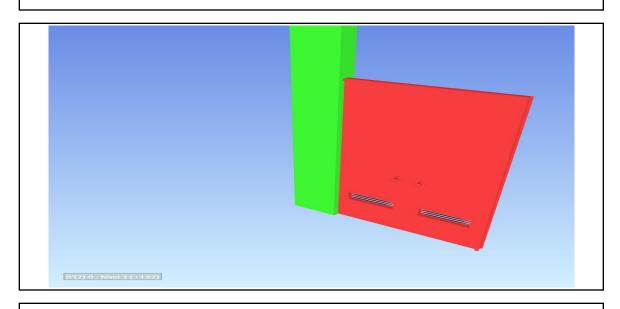
Solucionar	Activo	Fecha		13/2/2021	
	x	Υ		z	
Ubicación	37.360	-40.848		11.500	
	Elemento 1		Element	o 2	
ld	1702420	1702420		843687	
	P11	P1M - 90		M_Concrete-Rectangular Beam	
Nombre					
	Parte c	Parte compuesta		estructural: M_Concrete	
			Rectangu	lar Beam: V. 513 20/47	
Tipo					
Nivel	Nivel 4 OFI (+8	Nivel 4 OFI (+8.85) N.O.G. (5) +11.97 ADM			
Ejes	J-9 : Nivel 4 -	AUL (+10.80)			
Distancia Interferencia	-0.028				
Notas:	•

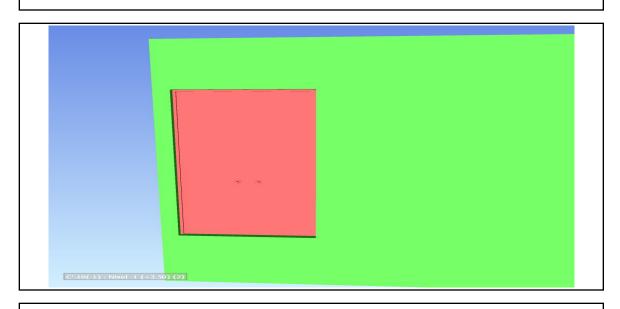
Solucionar	Activo	Fecha		13/2/2021	
l lhianaión	Х	Υ		Z	
Ubicación	-7.813	-7.936		4.599	
	Elemento 1		Element	10 2	
ld	995415	995415		987388	
	Aluminio			Muro básico	
Nombre					
	Sólido		Muros: Muro básico: TABIQUE		
			ſ	METALCOM 15	
Tipo					
Nivel	Nivel 2 (+2.50) Nivel +0.00			.00	
Ejes	B"-1 : Nivel 2 AUL (+3.60)				
Distancia Interferencia	-0.021				
Notas:

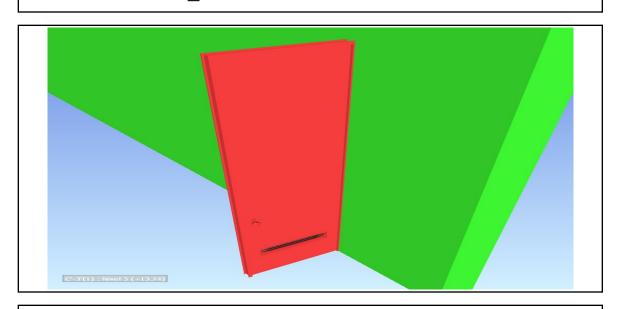
Solucionar	Activo	Activo Fecha		13/2/2021	
Uhiagaián	Х	Υ		Z	
Ubicación 	39.951	-16.556		-1.061	
			T		
	Elemento 1		Element	o 2	
ld	560036		701229		
	Alumi	Aluminio		Muro básico	
Nombre					
	Sólido		Muros: Muro básico: MHA 20		
Tipo					
Nivel	Nivel -1 (-3.56)		N.O.G. (-	1) -3.56	
Ejes	E-10 : Nivel -1 (+3.50)				
Distancia Interferencia	-0.020				
Notas:

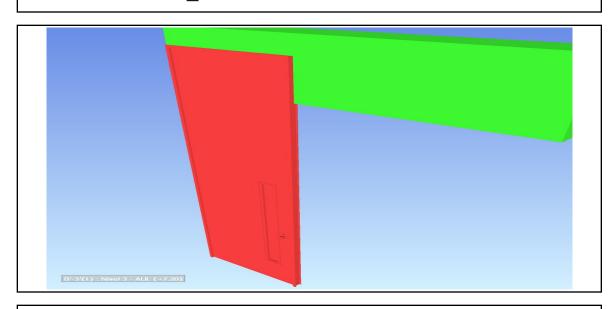
Solucionar	Activo	Fecha		13/2/2021	
 Ubicación	Х	Υ		Z	
Obicación	13.651	-8.392		13.600	
	Elemento 1		Element	o 2	
Id	1251088			778065	
Nombre	P3R - 700		Muro básico		
	Puer	tas	Muros:	Muro básico: MHA 30	
Tipo					
Nivel	Nivel 4 - AUL (+1	Nivel 4 - AUL (+10.80) N.O.G. (4) +10.80 AUL			
Ejes	B'-4 : Nivel 5 (+11.86)				
Distancia Interferencia	-0.018				
Notas:

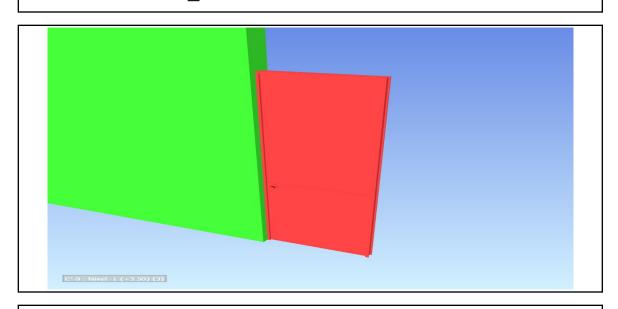
21.164 -5.199 6.440		X	Υ		Z
Id 1654668 322172 Nombre P1M - 90 M_Concrete-Rectangular Beam Parte compuesta Armazón estructural: M_Concret Rectangular Beam: V. 306 30/7 Tipo Nivel 2 AUL (+3.60) N.O.G. (3) +7.14 AUL Ejes B-6 : Nivel 3 OFI (+5.90) Distancia Interferencia -0.013	Ubicación	21.164	-5.199		6.440
Nombre Parte compuesta Pipo Nivel Nivel Nivel Parte : Nivel 3 OFI (+5.90)					
Nombre Parte compuesta Armazón estructural: M_Concrete Rectangular Beam: V. 306 30/7 Tipo Nivel Nivel Nivel 2 AUL (+3.60) N.O.G. (3) +7.14 AUL Ejes B-6: Nivel 3 OFI (+5.90) Distancia Interferencia -0.013		Elemento 1		Element	o 2
Nombre Parte compuesta Armazón estructural: M_Concret Rectangular Beam: V. 306 30/7 Tipo Nivel Nivel 2 AUL (+3.60) N.O.G. (3) +7.14 AUL Ejes B-6: Nivel 3 OFI (+5.90) Distancia Interferencia -0.013	ld	1654668	1654668		
Parte compuesta Armazón estructural: M_Concret Rectangular Beam: V. 306 30/7 Tipo Nivel Nivel 2 AUL (+3.60) N.O.G. (3) +7.14 AUL Ejes B-6: Nivel 3 OFI (+5.90) Distancia Interferencia -0.013		P1M - 90		M_Concrete-Rectangular Beam

Tipo Nivel Nivel 2 AUL (+3.60) N.O.G. (3) +7.14 AUL Ejes B-6 : Nivel 3 OFI (+5.90) Distancia Interferencia -0.013	Nombre				
Tipo Nivel Nivel 2 AUL (+3.60) N.O.G. (3) +7.14 AUL Ejes B-6 : Nivel 3 OFI (+5.90) Distancia Interferencia -0.013		Parte comp	uesta	Armazón e	estructural: M_Concrete
Nivel Nivel 2 AUL (+3.60) N.O.G. (3) +7.14 AUL Ejes B-6 : Nivel 3 OFI (+5.90) Distancia Interferencia -0.013				Rectangul	ar Beam: V. 306 30/70
Ejes B-6 : Nivel 3 OFI (+5.90) Distancia Interferencia -0.013	Tipo				
Distancia Interferencia -0.013	Nivel	Nivel 2 AUL (+3.60)	Nivel 2 AUL (+3.60) N.O.G. (3) +7.14 AUL		
Interferencia -0.013	Ejes	B-6 : Nivel 3 OFI (-	⊦ 5.90)		
Notas:		-0.013			
	Notas:

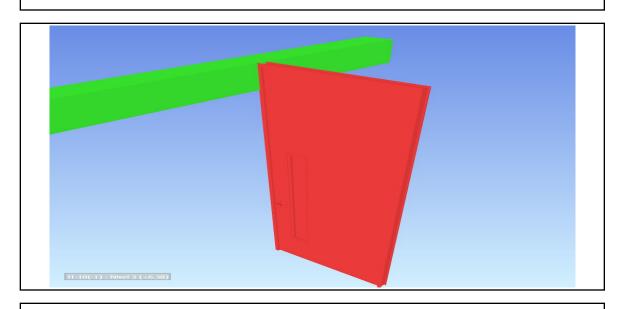
Solucionar	Activo	Fecha		13/2/2021	
libio anti m	X	Υ		Z	
Ubicación	33.040	-20.822		-1.067	
	Elemento 1		Element	- 2	
ld	1712479		797672	<u> </u>	
		P2A - 80		Muro básico	
Nombre					
	Parte compuesta		Muros: I	Muro básico: MHA 20	
Tipo					
Nivel	Nivel -1 (-3.56)	Nivel -1 (-3.56) N.O.G. (-1) -3.56			
Ejes	8'-F : Nivel -1 (+3.50)				
Distancia Interferencia	-0.007				
Notas:

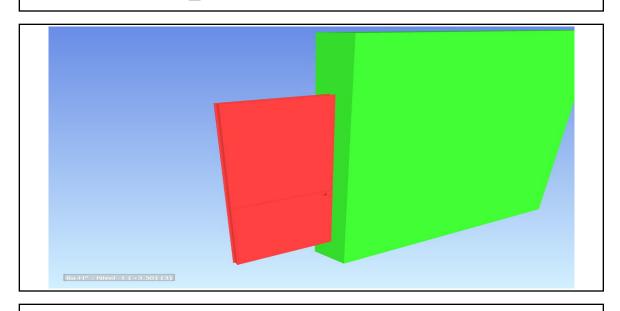
Solucionar	Activo	Fecha		13/2/2021	
100 100 115 115	Х	Υ		Z	
Ubicación	37.360	-40.827		5.400	
	Elemento 1		Elemente	o 2	
ld	1652360	1652360		330628	
	P1M	P1M - 90		M_Concrete-Rectangular Beam	
Nombre					
	Parte co	Parte compuesta		estructural: M_Concrete	
			Rectangu	lar Beam: V. 310 20/47	
Tipo					
Nivel	Nivel 2 OFI (+2	.95)	N.O.G. (3	3) +5.87 ADM	
Ejes	J-9 : Nivel 3 (+	4.62)			
Distancia Interferencia	-0.006				
Notas:	•

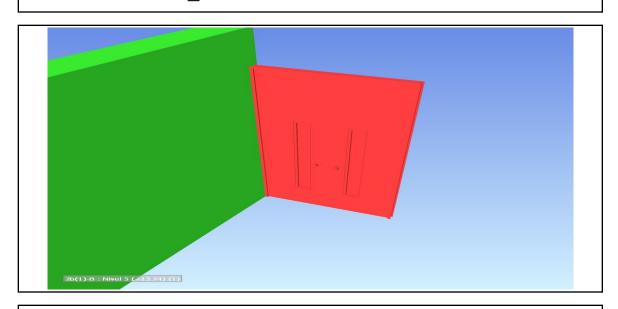
Solucionar	Activo	Fecha		13/2/2021
l lhianaiún	Х	Υ		Z
Ubicación 	38.401	-29.868		-1.063
	1		T	
	Elemento 1		Element	0 2
ld	1642078	1642078 207834		
	P3A - 90		Muro básico	
Nombre				
	Parte c	ompuesta	Muros:	Muro básico: MHA 40
Tipo				
Nivel	Nivel -1 (-3.56) N.O.G. (-1) -3.56			-1) -3.56
Ejes	H-9 : Nivel -1 ((+3.50)		
Distancia Interferencia	-0.004			
Notas:	•

Solucionar	Resuelto	Fecha		13/2/2021	
111:1001510	Х	Υ		Z	
Ubicación	8.652	-9.388		10.940	
	Elemento 1		Element	o 2	
ld	1250927	1250927		345322	
	Alum	Aluminio		Muro básico	
Nombre					
	Sól	ido	Muros:	Muro básico: MHA 30	
Tipo					
Nivel	Nivel 4 - AUL (+	10.80)	N.O.G. (4) +10.80 AUL	
Ejes	C-3 : Nivel 4 - A	UL (+10.80)			
Distancia Interferencia	-0.002				
Notas:	•
