ARQ_TAB_VEN VS EST - Conflicto1

Informacion de los Elementos en Conflicto

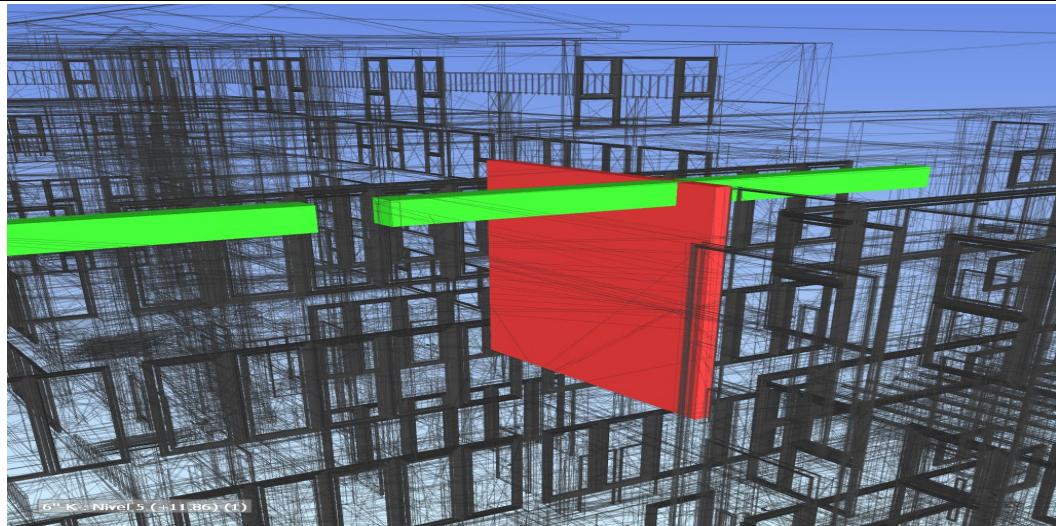
Solucionar	Nuevo	Fecha	14/2/2021
Ubicación	X 29.122	Y -41.020	Z 11.624
	Elemento 1		Elemento 2
Id	1215580		827839
Nombre	Muro básico		M_Concrete-Rectangular Beam
Tipo	Muros: Muro básico: Tabique Venta - 120mm		Armazón estructural: M_Concrete Rectangular Beam: V. 512 20/47
Nivel	Nivel 4 OFI (+8.85)		N.O.G. (5) +11.97 ADM
Ejes	7b-J : Nivel 4 - AUL (+10.80)		
Distancia Interferencia	-0.270		
Notas:

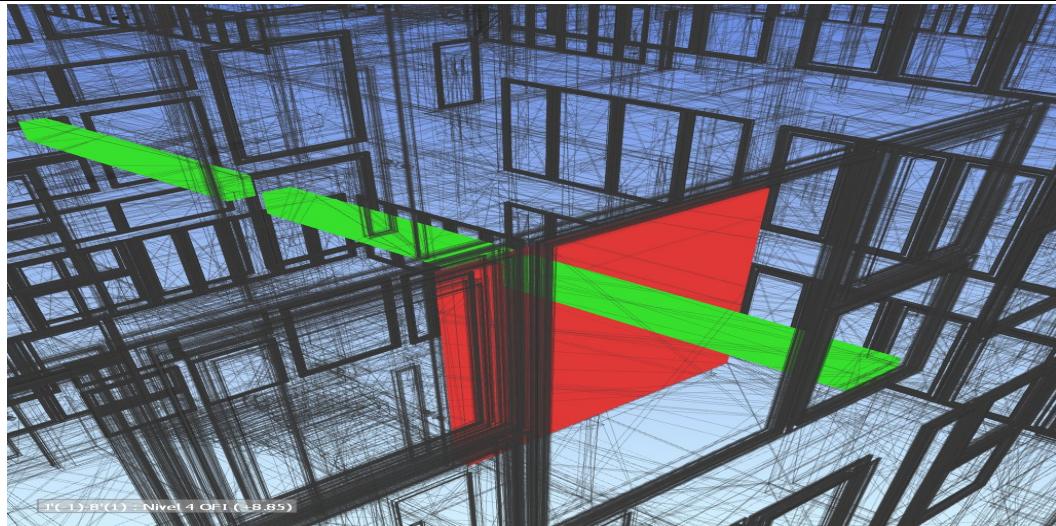
ARQ_TAB_VEN VS EST - Conflicto2

Solucionar	Nuevo	Fecha	14/2/2021
Ubicación	X 29.242	Y -40.820	Z 5.538
	Elemento 1		Elemento 2
Id	1089587		330498
Nombre	Muro básico		M_Concrete-Rectangular Beam
Tipo	Muros: Muro básico: Tabique Ven tana - 120mm		Armazón estructural: M_Concrete Rectangular Beam: V. 309 20/47
Nivel	Nivel 2 OFI (+2.95)		N.O.G. (3) +5.87 ADM
Ejes	7b-J : Nivel 3 (+4.62)		
Distancia Interferencia	-0.270		
Notas:

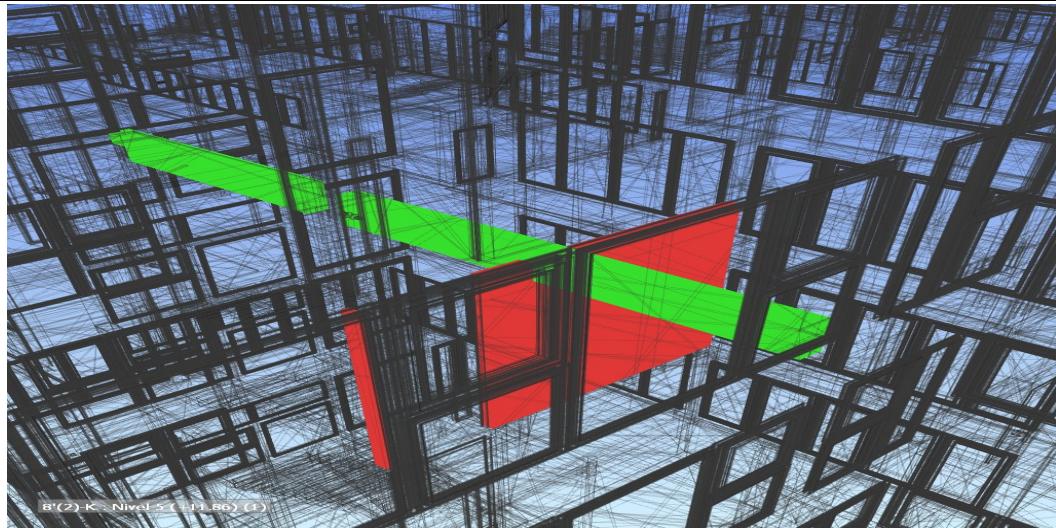
ARQ_TAB_VEN VS EST - Conflicto3

Solucionar	Nuevo	Fecha	14/2/2021
Ubicación	X 29.241	Y -41.020	Z 8.581
	Elemento 1		Elemento 2
Id	1143886		334179
Nombre	Muro básico		M_Concrete-Rectangular Beam
Tipo	Muros: Muro básico: Tabique Venta - 120mm		Armazón estructural: M_Concrete Rectangular Beam: V. 426 20/47
Nivel	Nivel 3 OFI (+5.90)		N.O.G. (4) +8.82 ADM
Ejes	7b-J : Nivel 3 - AUL (+7.20)		
Distancia Interferencia	-0.270		
Notas:

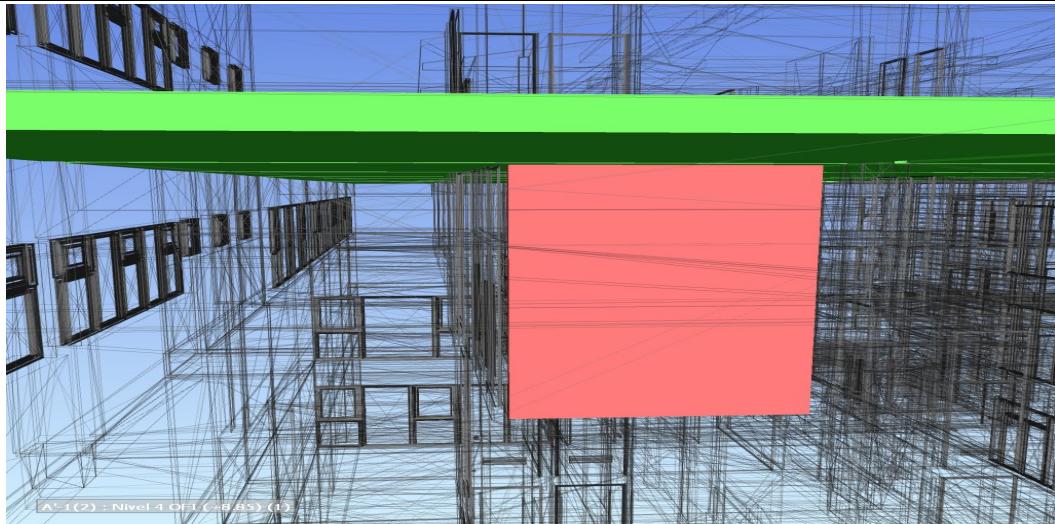
ARQ_TAB_VEN VS EST - Conflicto4

Solucionar	Nuevo	Fecha	14/2/2021
Ubicación	X 5.091	Y -4.735	Z 10.600
	Elemento 1		Elemento 2
Id	1161590		846503
Nombre	Muro básico		Suelo
Tipo	Muros: Muro básico: Tabique Venta - 120mm		Suelos: Suelo: LHA 20
Nivel	Nivel 3 - AUL (+7.20)		N.O.G. (4) +10.80 AUL
Ejes	2b-B : Nivel 4 OFI (+8.85)		
Distancia Interferencia	-0.200		
Notas:

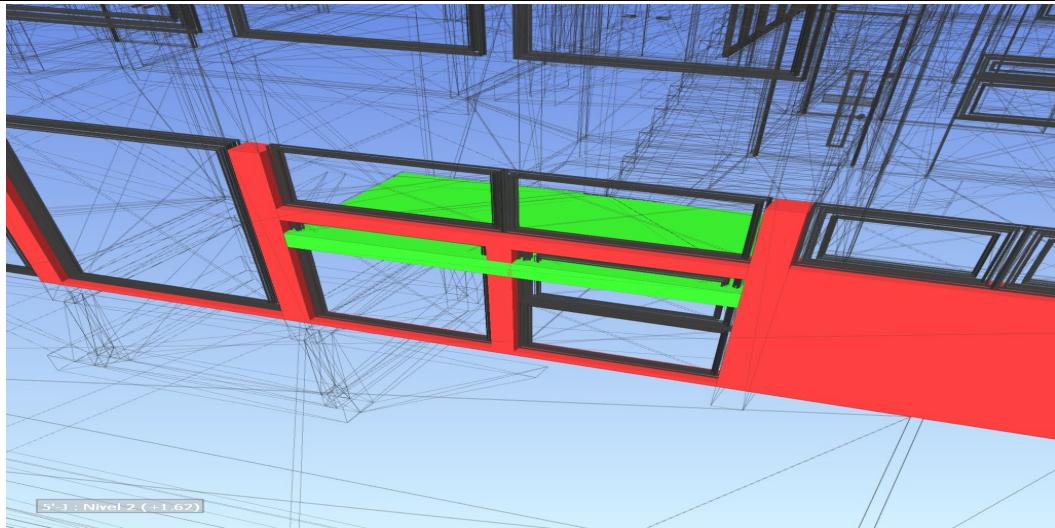
ARQ_TAB_VEN VS EST - Conflicto5

Solucionar	Nuevo	Fecha	14/2/2021
Ubicación	X 21.811	Y -39.320	Z -2.292
	Elemento 1		Elemento 2
Id	603753		975101
Nombre	Muro básico		Descansillo monolítico
Tipo	Muros: Muro básico: Tabique Ve tana - 200mm		Descansillos: Descansillo monolít co: 200
Nivel	Nivel -1 (-3.56)		<Sin nivel>
Ejes	6'-I1 : Nivel -1 (+3.50)		
Distancia Interferencia	-0.200		
Notas:

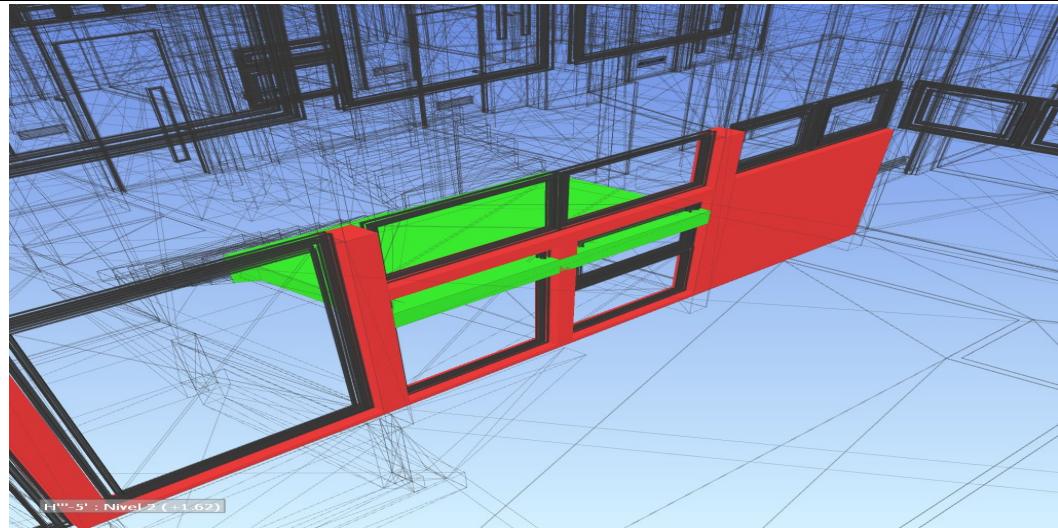
ARQ_TAB_VEN VS EST - Conflicto6

Solucionar	Nuevo	Fecha	14/2/2021
Ubicación	X 21.811	Y -39.320	Z -2.292
	Elemento 1		Elemento 2
Id	603753		975101
Nombre	Muro básico		200
Tipo	Muros: Muro básico: Tabique Ve tana - 200mm		Descansillos: Descansillo monolít co: 200
Nivel	Nivel -1 (-3.56)		N.O.G. (-1) -3.56
Ejes	6'-I1 : Nivel -1 (+3.50)		
Distancia Interferencia	-0.200		
Notas:

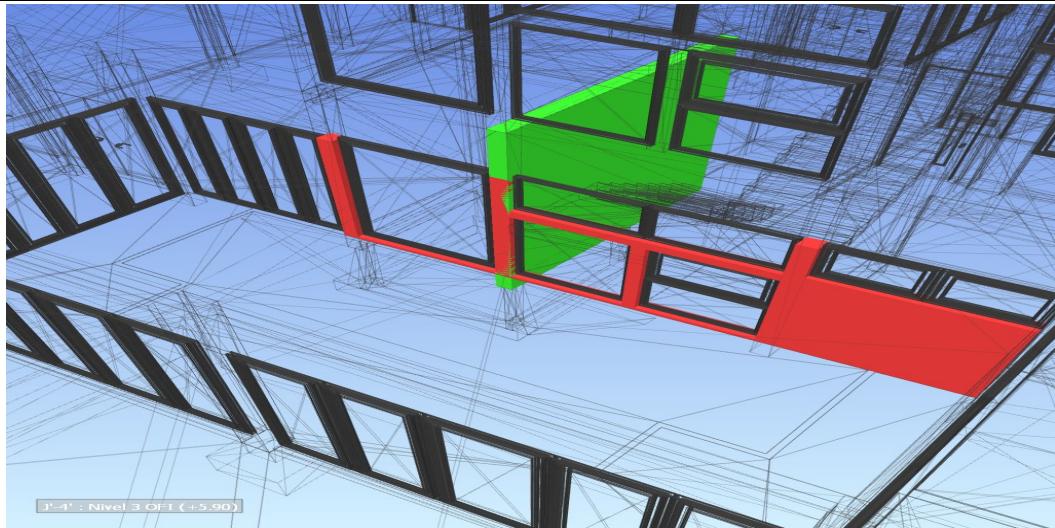
ARQ_TAB_VEN VS EST - Conflicto7

Solucionar	Nuevo	Fecha	14/2/2021
Ubicación	X 21.810	Y -38.020	Z -3.560
	Elemento 1		Elemento 2
Id	603753		277293
Nombre	Muro básico		Muro básico
Tipo	Muros: Muro básico: Tabique Venta - 200mm		Muros: Muro básico: MHA 20
Nivel	Nivel -1 (-3.56)		N.O.G. (-1) -3.56
Ejes	6'-I" : Nivel -1 (-3.56)		
Distancia Interferencia	-0.199		
Notas:

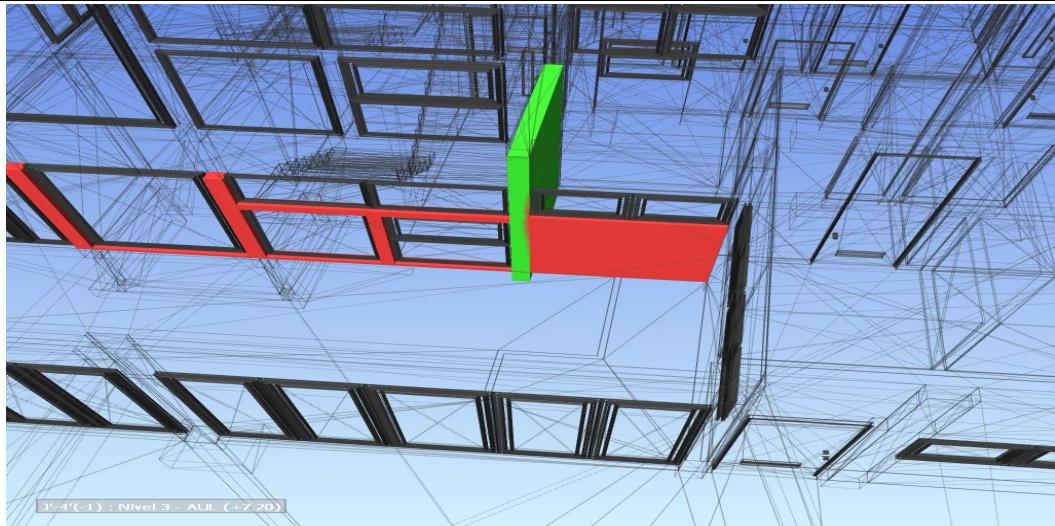
ARQ_TAB_VEN VS EST - Conflicto8

Solucionar	Nuevo	Fecha	14/2/2021
Ubicación	X 21.792	Y -40.970	Z -3.560
	Elemento 1		Elemento 2
Id	603753		277136
Nombre	Muro básico		Muro básico
Tipo	Muros: Muro básico: Tabique Venta - 200mm		Muros: Muro básico: MHA 20
Nivel	Nivel -1 (-3.56)		N.O.G. (-1) -3.56
Ejes	6'-J : Nivel -1 (-3.56)		
Distancia Interferencia	-0.199		
Notas:

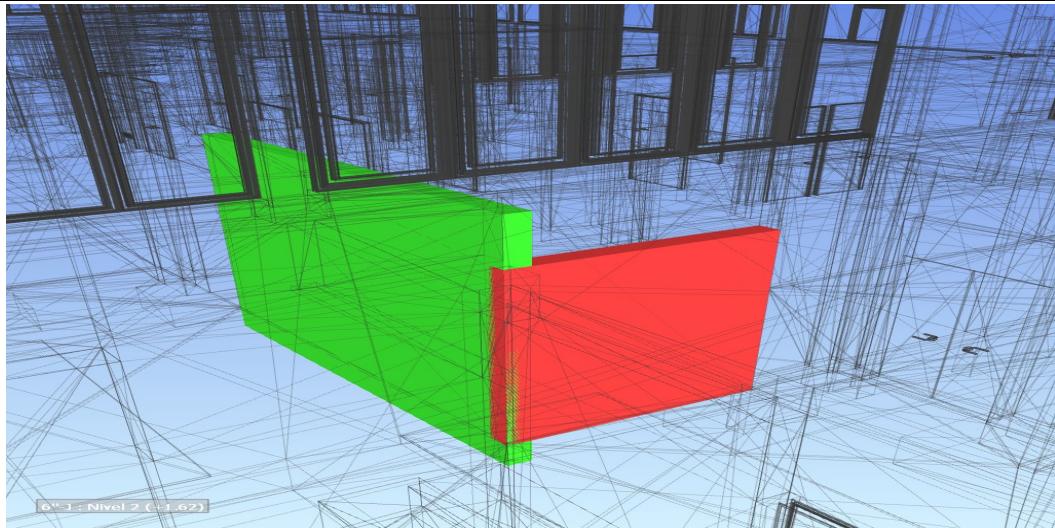
ARQ_TAB_VEN VS EST - Conflicto9

Solucionar	Nuevo	Fecha	14/2/2021
Ubicación	X 28.498	Y -36.020	Z -0.950
	Elemento 1		Elemento 2
Id	604309		209755
Nombre	0. Material no definido		Muro básico
Tipo	Sólido		Muros: Muro básico: MHA 20
Nivel	Nivel -1 (-3.56)		N.O.G. (-1) -3.56
Ejes	7a-I : Nivel -1 (+3.50)		
Distancia Interferencia	-0.162		
Notas:

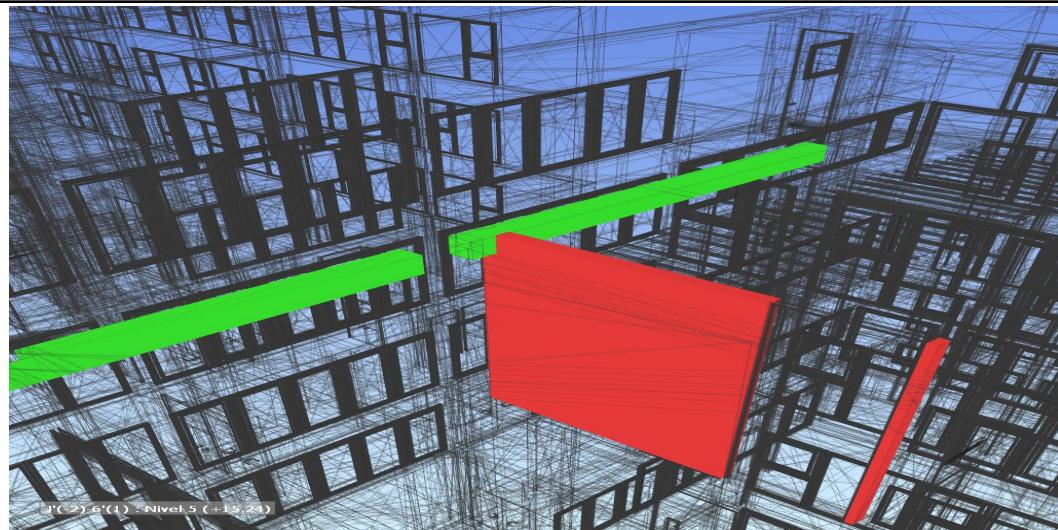
ARQ_TAB_VEN VS EST - Conflicto10

Solucionar	Nuevo	Fecha	14/2/2021
Ubicación	X 27.629	Y -41.020	Z 11.523
	Elemento 1		Elemento 2
Id	1215308		827839
Nombre	Muro básico		M_Concrete-Rectangular Beam
Tipo	Muros: Muro básico: Tabique Venta - 120mm		Armazón estructural: M_Concrete Rectangular Beam: V. 512 20/47
Nivel	Nivel 4 OFI (+8.85)		N.O.G. (5) +11.97 ADM
Ejes	7"-J : Nivel 4 - AUL (+10.80)		
Distancia Interferencia	-0.130		
Notas:

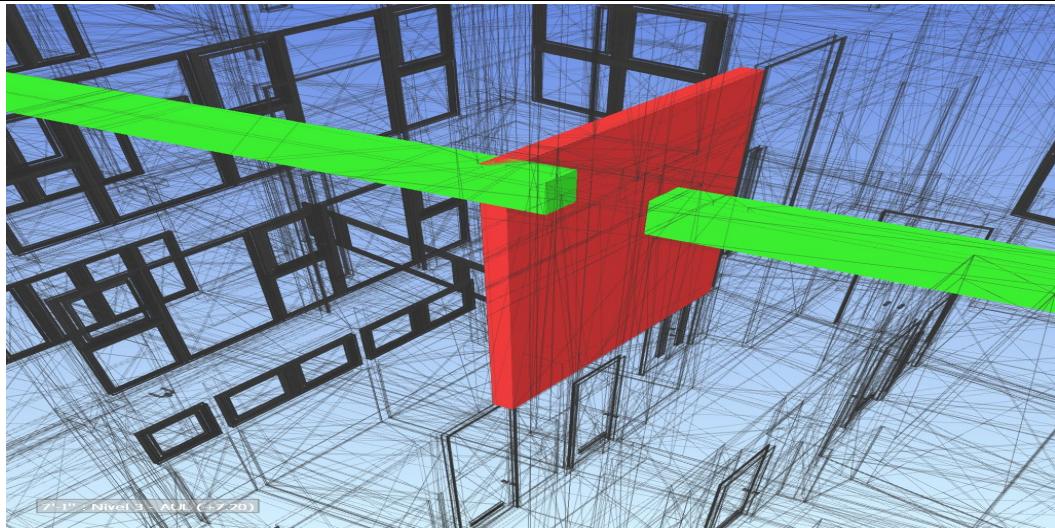
ARQ_TAB_VEN VS EST - Conflicto11

Solucionar	Nuevo	Fecha	14/2/2021
Ubicación	X 27.630	Y -41.020	Z 5.423
	Elemento 1		Elemento 2
Id	1090363		330498
Nombre	Muro básico		M_Concrete-Rectangular Beam
Tipo	Muros: Muro básico: Tabique Venta - 120mm		Armazón estructural: M_Concrete Rectangular Beam: V. 309 20/47
Nivel	Nivel 2 OFI (+2.95)		N.O.G. (3) +5.87 ADM
Ejes	7'''-J : Nivel 3 (+4.62)		
Distancia Interferencia	-0.130		
Notas:

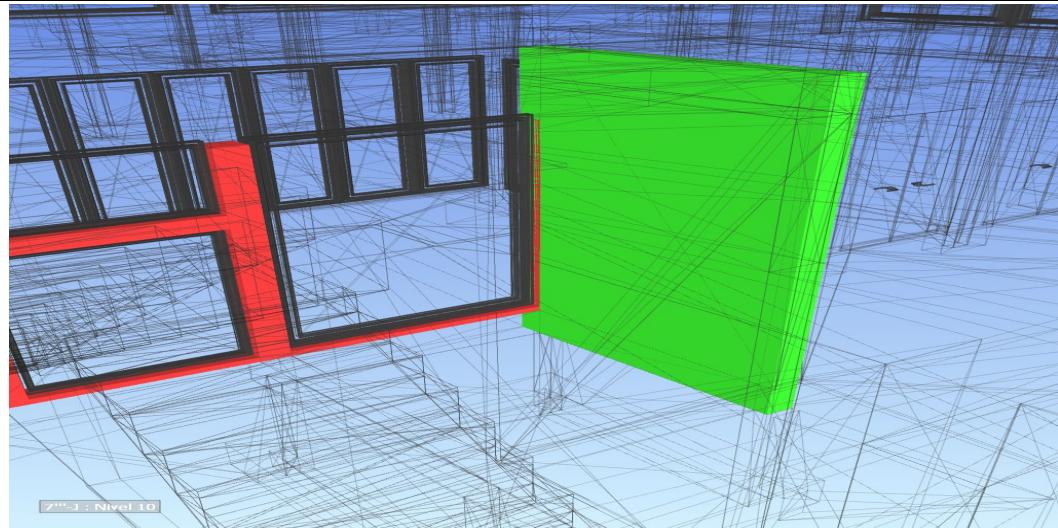
ARQ_TAB_VEN VS EST - Conflicto12

Solucionar	Nuevo	Fecha	14/2/2021
Ubicación	X 21.630	Y -36.020	Z -3.560
	Elemento 1		Elemento 2
Id	603753		546163
Nombre	Muro básico		Muro básico
Tipo	Muros: Muro básico: Tabique Venta - 200mm		Muros: Muro básico: MHA 20
Nivel	Nivel -1 (-3.56)		N.O.G. (-1) -3.56
Ejes	6'-I : Nivel -1 (-3.56)		
Distancia Interferencia	-0.126		
Notas:

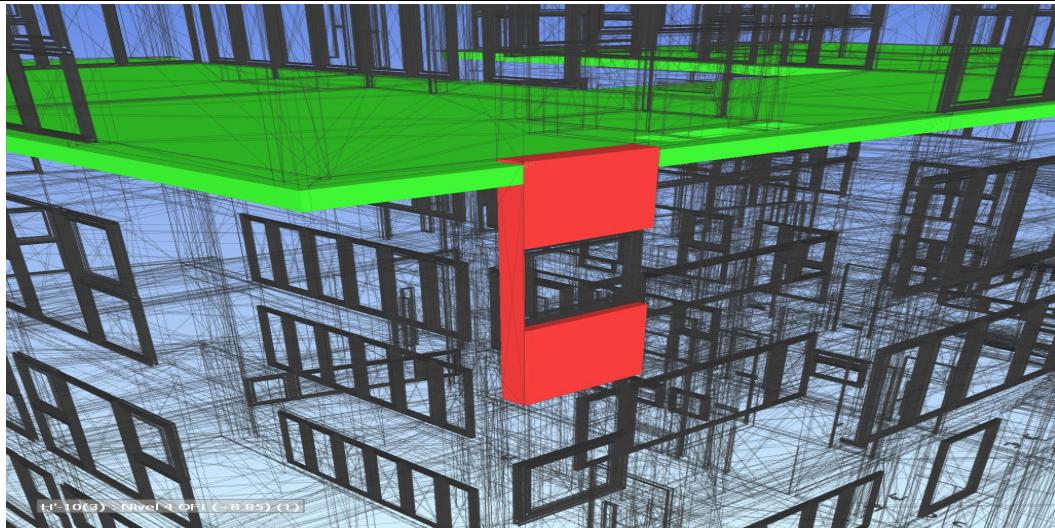
ARQ_TAB_VEN VS EST - Conflicto13

Solucionar	Nuevo	Fecha	14/2/2021
Ubicación	X 39.097	Y -35.869	Z 8.620
	Elemento 1		Elemento 2
Id	1126629		770011
Nombre	Muro básico		Suelo
Tipo	Muros: Muro básico: Tabique Ve tana - 200mm		Suelos: Suelo: LHA 20
Nivel	Nivel 3 OFI (+5.90)		N.O.G. (4) +8.82 ADM
Ejes	I-10 : Nivel 3 - AUL (+7.20)		
Distancia Interferencia	-0.123		
Notas:

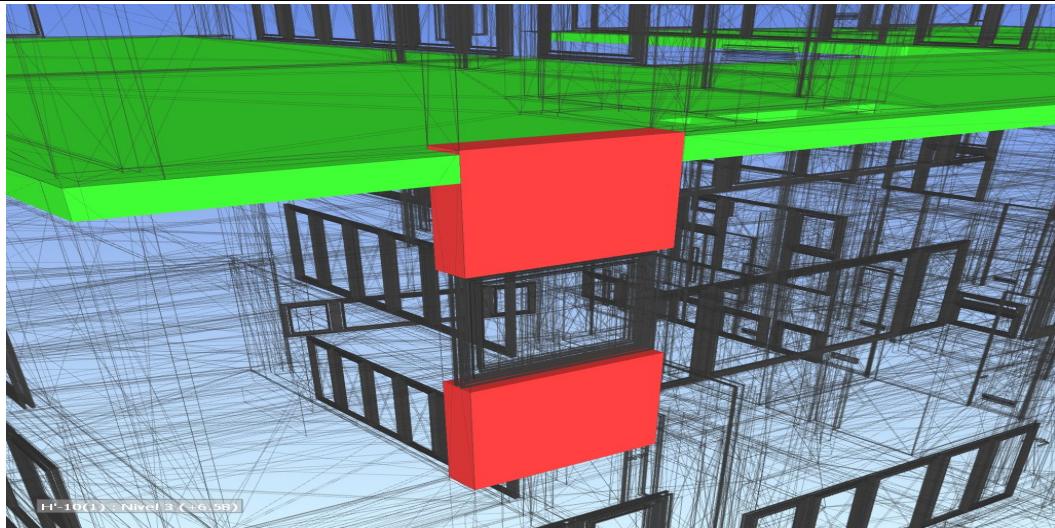
ARQ_TAB_VEN VS EST - Conflicto14

Solucionar	Nuevo	Fecha	14/2/2021
Ubicación	X 39.096	Y -35.869	Z 5.670
	Elemento 1		Elemento 2
Id	1080223		772851
Nombre	Muro básico		Suelo
Tipo	Muros: Muro básico: Tabique Ve tana - 200mm		Suelos: Suelo: LHA 20
Nivel	Nivel 2 OFI (+2.95)		N.O.G. (3) +5.87 ADM
Ejes	I-10 : Nivel 3 (+4.62)		
Distancia Interferencia	-0.123		
Notas:

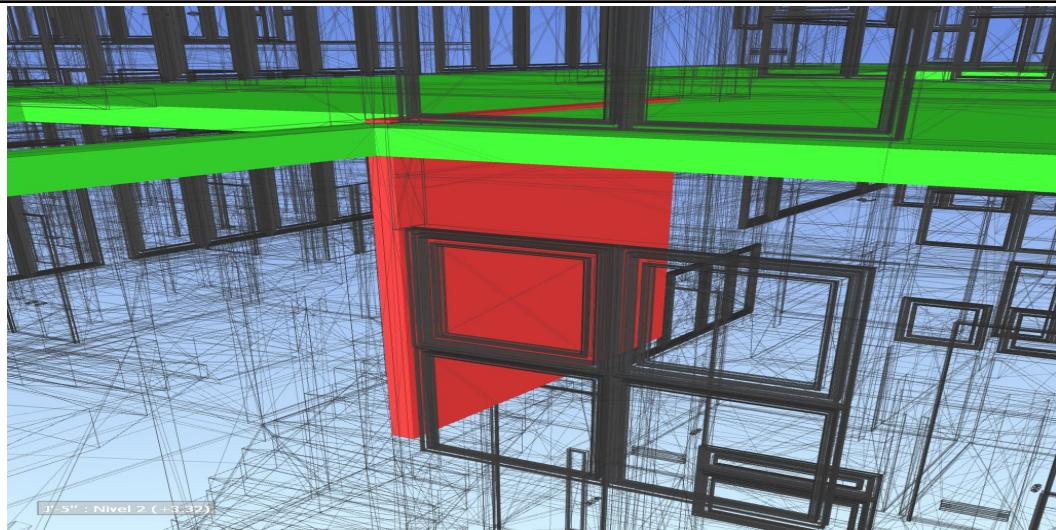
ARQ_TAB_VEN VS EST - Conflicto15

Solucionar	Nuevo	Fecha	14/2/2021
Ubicación	X 24.979	Y -40.890	Z 2.720
	Elemento 1		Elemento 2
Id	863187		947588
Nombre	Muro básico		Suelo
Tipo	Muros: Muro básico: Tabique Ve tana - 120mm		Suelos: Suelo: LHA 20
Nivel	Nivel 1 OFI (+0.17)		N.O.G. (2) +2.92 ADM
Ejes	6"-J : Nivel 2 (+2.50)		
Distancia Interferencia	-0.120		
Notas:

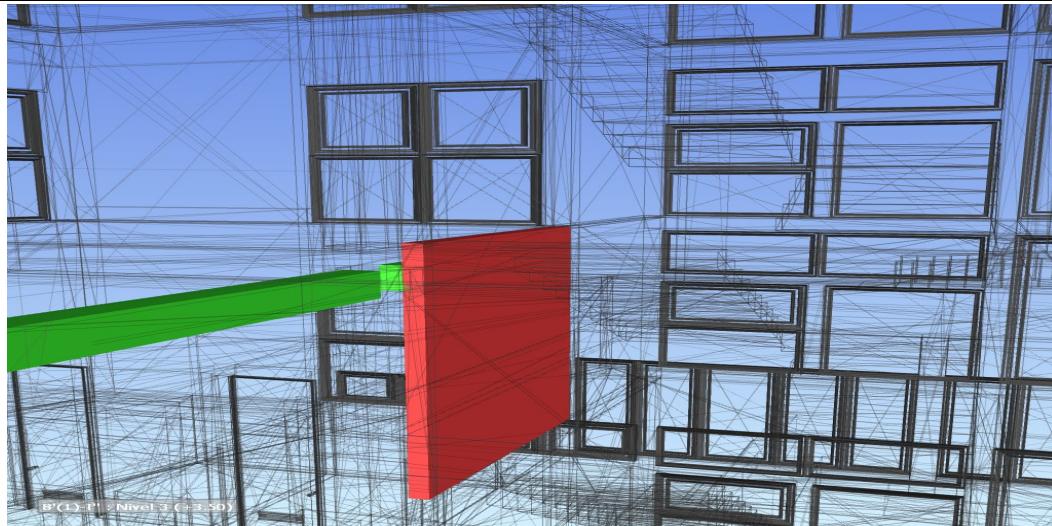
ARQ_TAB_VEN VS EST - Conflicto16

Solucionar	Nuevo	Fecha	14/2/2021
Ubicación	X 24.867	Y -40.890	Z 2.450
	Elemento 1	Elemento 2	
Id	863187	655634	
Nombre	Muro básico		M_Concrete-Rectangular Beam
Tipo	Muros: Muro básico: Tabique Venta - 120mm		Armazón estructural: M_Concrete Rectangular Beam: V. 213 20/47
Nivel	Nivel 1 OFI (+0.17)		N.O.G. (2) +2.92 ADM
Ejes	6"-J : Nivel 2 (+1.62)		
Distancia Interferencia	-0.070		
Notas:

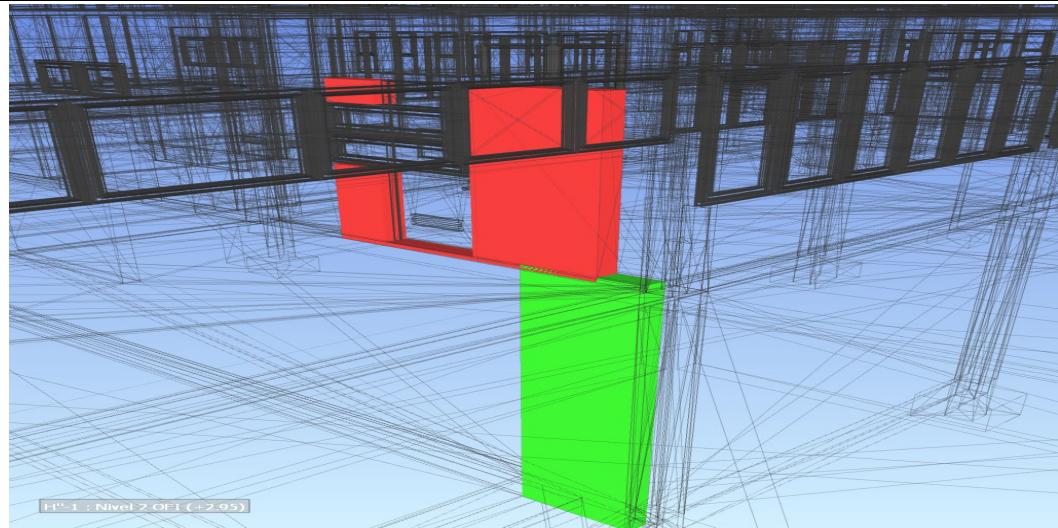
ARQ_TAB_VEN VS EST - Conflicto17

Solucionar	Nuevo	Fecha	14/2/2021
Ubicación	X 0.047	Y -28.081	Z -0.060
	Elemento 1		Elemento 2
Id	864632		593559
Nombre	Muro básico		Muro básico
Tipo	Muros: Muro básico: Tabique Ve tana - 200mm		Muros: Muro básico: MHA 20
Nivel	Nivel 1 (-0.06)		N.O.G. (-1) -3.56
Ejes	G"-2 : Nivel 1 (-0.06)		
Distancia Interferencia	-0.060		
Notas:

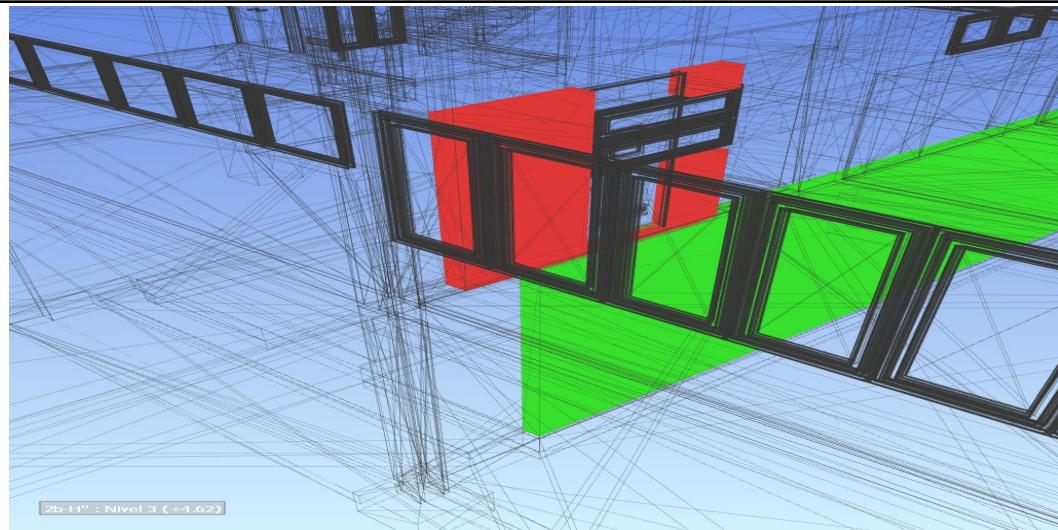
ARQ_TAB_VEN VS EST - Conflicto18

Solucionar	Nuevo	Fecha	14/2/2021
Ubicación	X 0.047	Y -28.081	Z -0.060
	Elemento 1		Elemento 2
Id	864632		294362
Nombre	Muro básico		Muro básico
Tipo	Muros: Muro básico: Tabique Ve tana - 200mm		Muros: Muro básico: MHA 20
Nivel	Nivel 1 (-0.06)		N.O.G. (-1) -3.56
Ejes	G"-2 : Nivel 1 (-0.06)		
Distancia Interferencia	-0.060		
Notas:

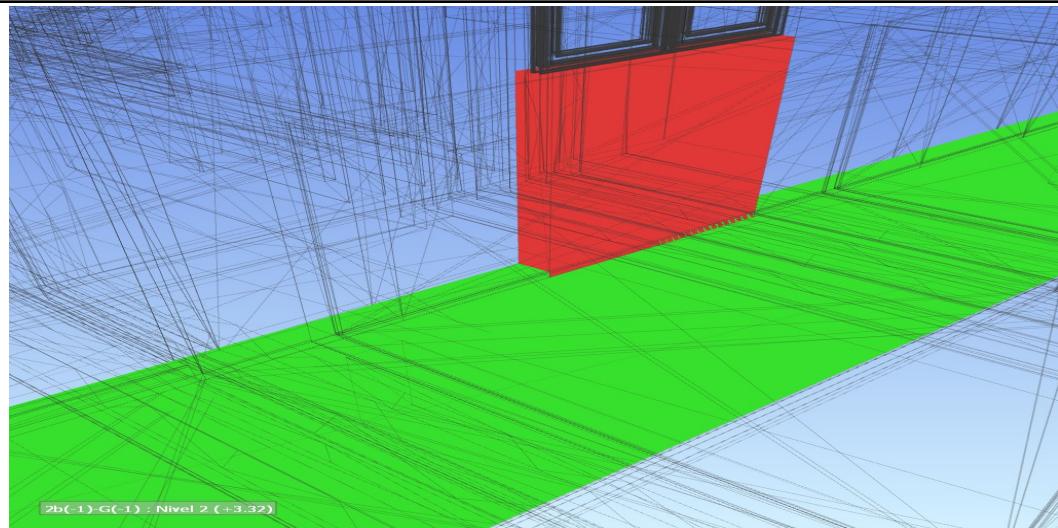
ARQ_TAB_VEN VS EST - Conflicto19

Solucionar	Nuevo	Fecha	14/2/2021
Ubicación	X 0.007	Y -23.262	Z -0.00000152
	Elemento 1		Elemento 2
Id	1338976		294362
Nombre	Muro básico		Muro básico
Tipo	Muros: Muro básico: Tabique Ven tana - 200mm		Muros: Muro básico: MHA 20
Nivel	Nivel 1 (-0.06)		N.O.G. (-1) -3.56
Ejes	F'-2 : Nivel 1 (-0.06)		
Distancia Interferencia	-0.060		
Notas:

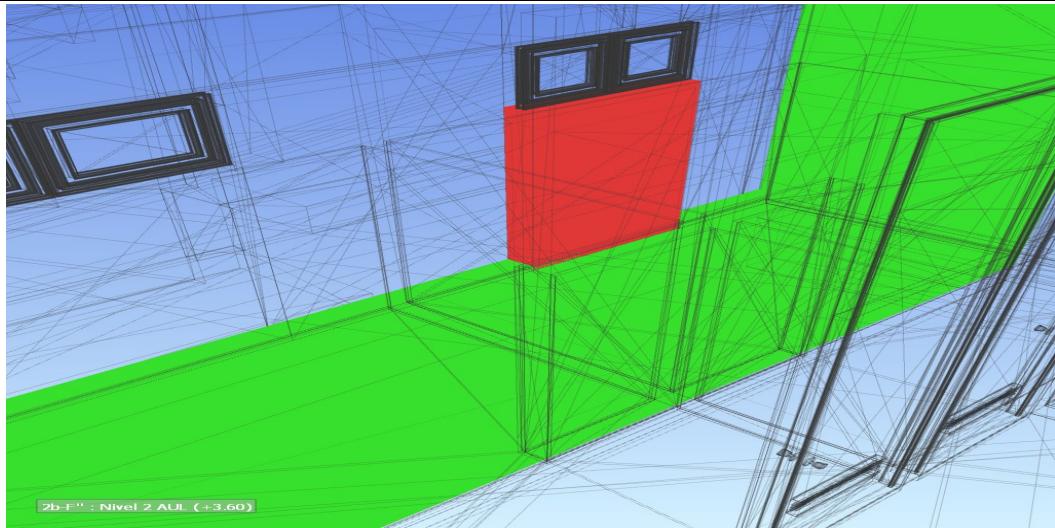
ARQ_TAB_VEN VS EST - Conflicto20

Solucionar	Nuevo	Fecha	14/2/2021
Ubicación	X 0.094	Y -20.072	Z -0.00000152
	Elemento 1		Elemento 2
Id	1338694		294362
Nombre	Muro básico		Muro básico
Tipo	Muros: Muro básico: Tabique Ve tana - 200mm		Muros: Muro básico: MHA 20
Nivel	Nivel 1 (-0.06)		N.O.G. (-1) -3.56
Ejes	F-2 : Nivel 1 (-0.06)		
Distancia Interferencia	-0.060		
Notas:

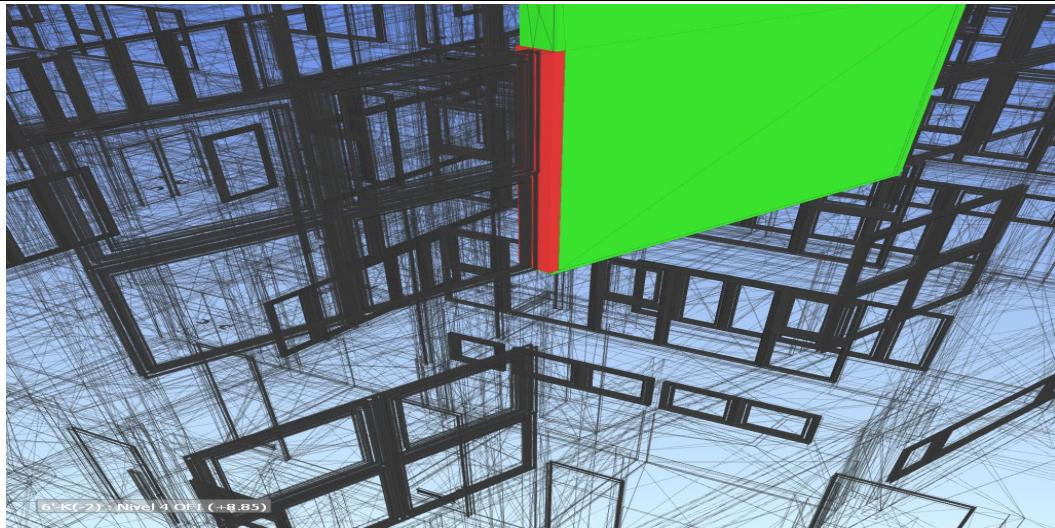
ARQ_TAB_VEN VS EST - Conflicto21

Solucionar	Nuevo	Fecha	14/2/2021
Ubicación	X 26.548	Y -45.475	Z 5.900
	Elemento 1		Elemento 2
Id	1125560		762802
Nombre	Muro básico		Muro básico
Tipo	Muros: Muro básico: Tabique Ve tana - 200mm		Muros: Muro básico: MHA 20
Nivel	Nivel 3 OFI (+5.90)		N.O.G. (3) +5.87 ADM
Ejes	7"-L : Nivel 3 (+5.76)		
Distancia Interferencia	-0.020		
Notas:

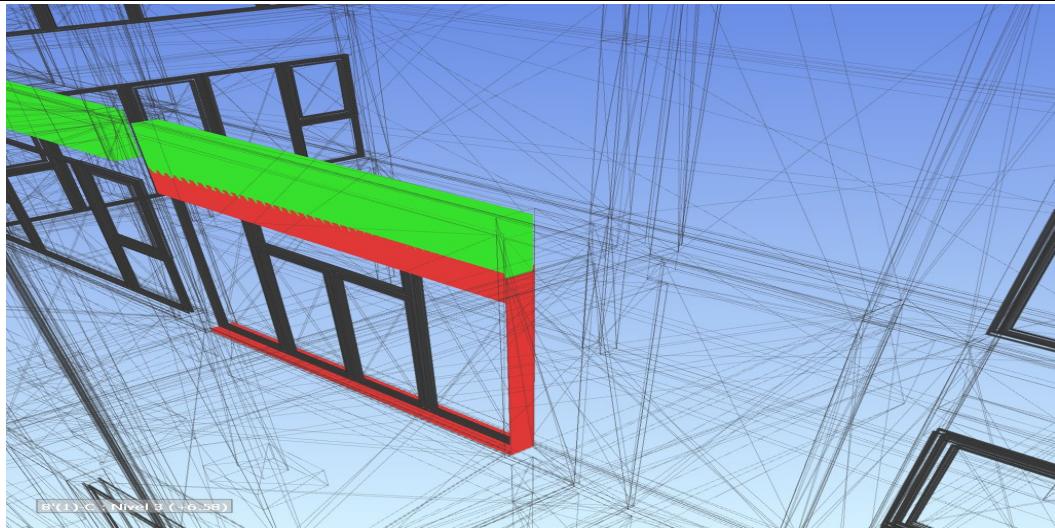
ARQ_TAB_VEN VS EST - Conflicto22

Solucionar	Nuevo	Fecha	14/2/2021
Ubicación	X 28.978	Y -4.900	Z 2.900
	Elemento 1		Elemento 2
Id	863529		650215
Nombre	Muro básico		M_Concrete-Rectangular Beam
Tipo	Muros: Muro básico: Tabique Venta - 220mm		Armazón estructural: M_Concrete Rectangular Beam: V. 201 20/70
Nivel	Nivel 1 (-0.06)		N.O.G. (2) +3.54 AUL
Ejes	7a-B : Nivel 2 (+2.50)		
Distancia Interferencia	-0.020		
Notas:

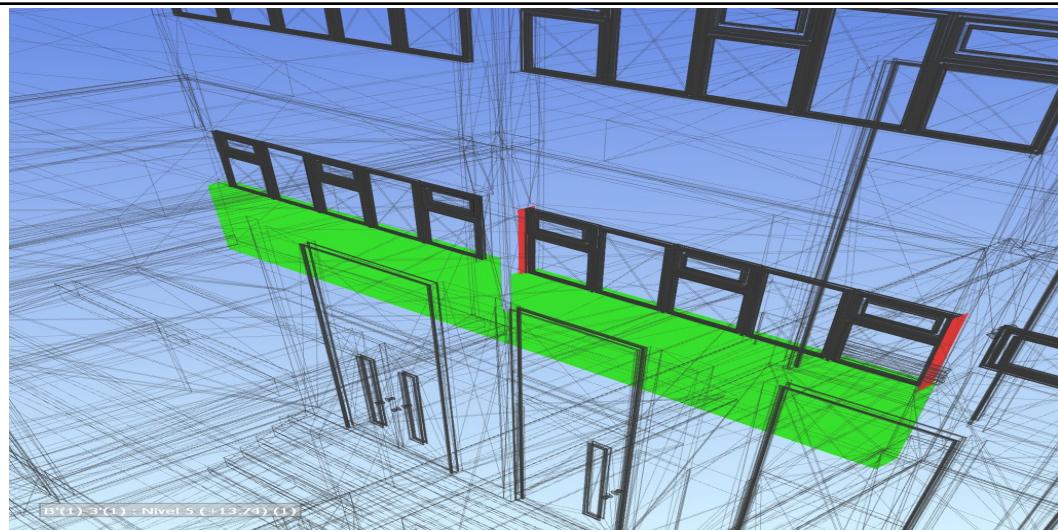
ARQ_TAB_VEN VS EST - Conflicto23

Solucionar	Nuevo	Fecha	14/2/2021
Ubicación	X 4.677	Y 0.100	Z 8.370
	Elemento 1		Elemento 2
Id	1140364		311774
Nombre	Muro básico		M_Concrete-Rectangular Beam
Tipo	Muros: Muro básico: Tabique Ve tana - 200mm		Armazón estructural: M_Concrete Rectangular Beam: V.S.I 318 3
Nivel	Nivel 3 - AUL (+7.20)		N.O.G. (3) +7.14 AUL
Ejes	2'-A : Nivel 3 - AUL (+7.20)		
Distancia Interferencia	-0.020		
Notas:

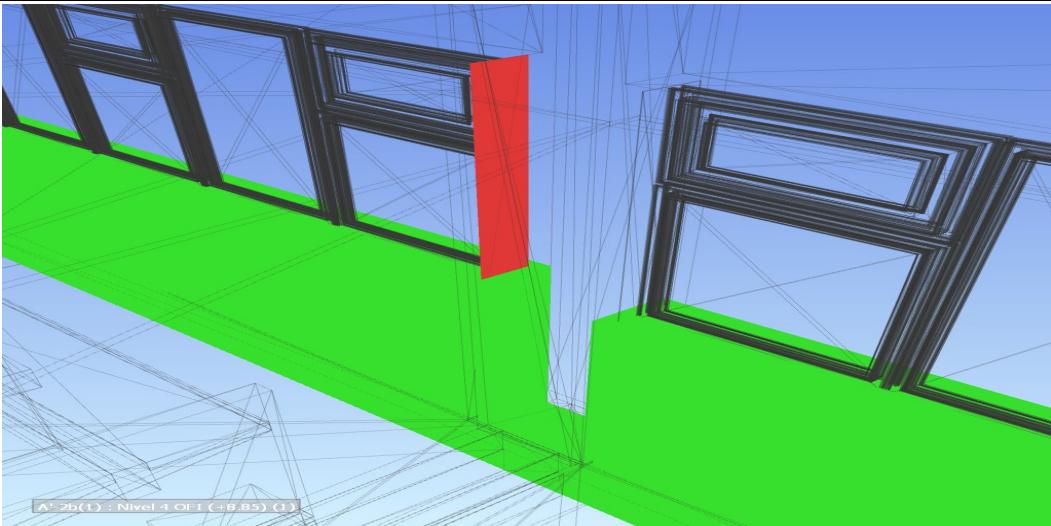
ARQ_TAB_VEN VS EST - Conflicto24

Solucionar	Nuevo	Fecha	14/2/2021
Ubicación	X 4.124	Y 0.100	Z 8.370
	Elemento 1		Elemento 2
Id	1140480		311774
Nombre	Muro básico		M_Concrete-Rectangular Beam
Tipo	Muros: Muro básico: Tabique Venta - 200mm		Armazón estructural: M_Concrete Rectangular Beam: V.S.I 318 3
Nivel	Nivel 3 - AUL (+7.20)		N.O.G. (3) +7.14 AUL
Ejes	2'-A : Nivel 3 - AUL (+7.20)		
Distancia Interferencia	-0.020		
Notas:

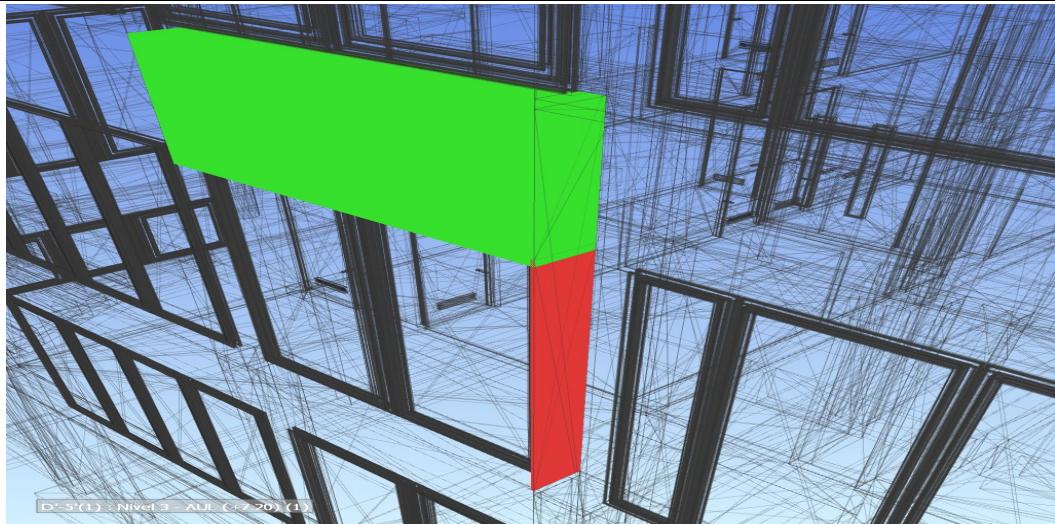
ARQ_TAB_VEN VS EST - Conflicto25

Solucionar	Nuevo	Fecha	14/2/2021
Ubicación	X 16.134	Y -13.135	Z 6.040
	Elemento 1		Elemento 2
Id	1083323		314122
Nombre	Muro básico		M_Concrete-Rectangular Beam
Tipo	Muros: Muro básico: Tabique Venta - 300mm		Armazón estructural: M_Concrete Rectangular Beam: V. 316 30/11
Nivel	Nivel 2 AUL (+3.60)		N.O.G. (3) +7.14 AUL
Ejes	D-5 : Nivel 3 OFI (+5.90)		
Distancia Interferencia	-0.017		
Notas:

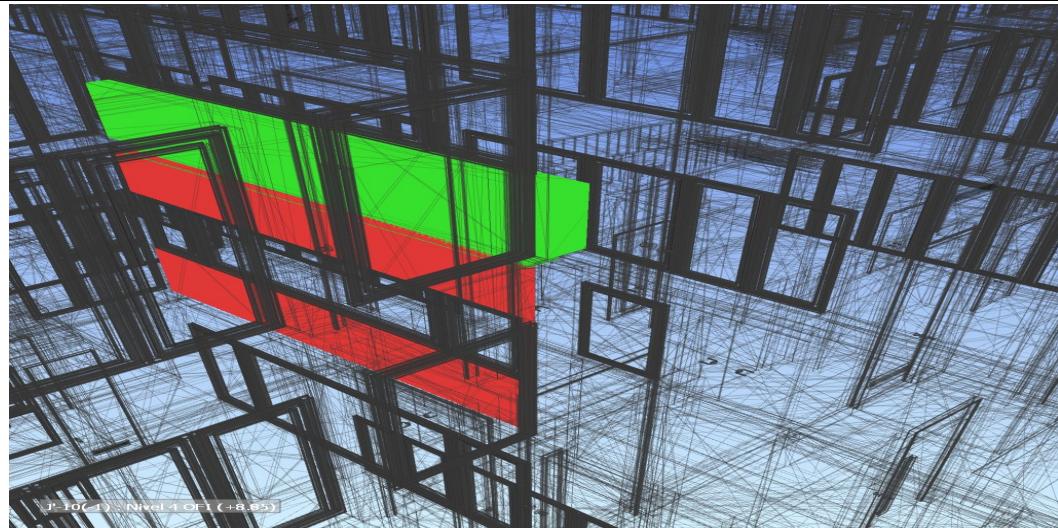
ARQ_TAB_VEN VS EST - Conflicto26

Solucionar	Nuevo	Fecha	14/2/2021
Ubicación	X 36.012	Y -39.370	Z 5.660
	Elemento 1		Elemento 2
Id	1091758		331792
Nombre	Muro básico		M_Concrete-Rectangular Beam
Tipo	Muros: Muro básico: Tabique Venta - 100mm		Armazón estructural: M_Concrete Rectangular Beam: V.I. 308 30/1
Nivel	Nivel 2 OFI (+2.95)		N.O.G. (1) -0.06 AUL
Ejes	8a-I1 : Nivel 3 (+4.62)		
Distancia Interferencia	-0.010		
Notas:

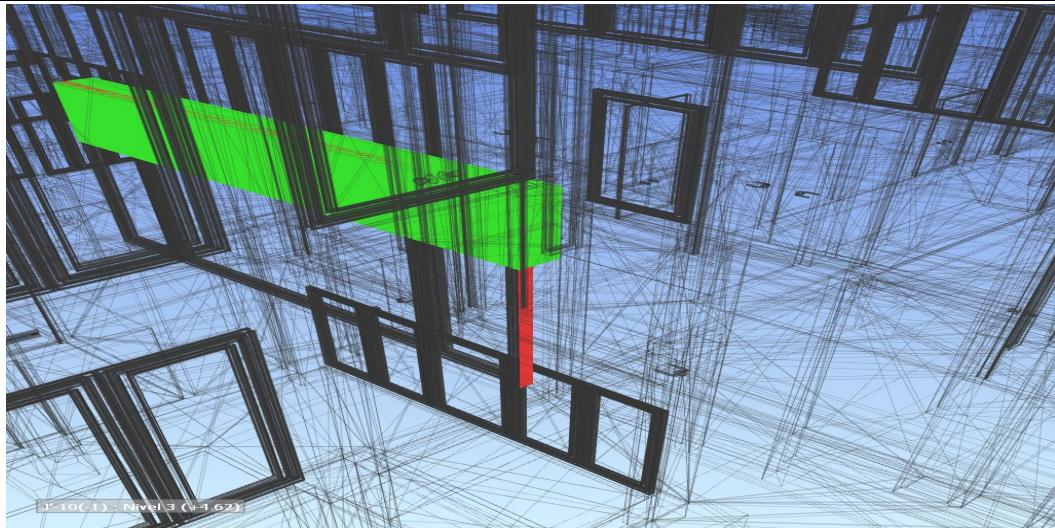
ARQ_TAB_VEN VS EST - Conflicto27

Solucionar	Nuevo	Fecha	14/2/2021
Ubicación	X 36.006	Y -39.370	Z 1.870
	Elemento 1		Elemento 2
Id	862408		655802
Nombre	Muro básico		M_Concrete-Rectangular Beam
Tipo	Muros: Muro básico: Tabique Venta - 100mm		Armazón estructural: M_Concrete Rectangular Beam: V. 207 30/10
Nivel	Nivel 1 (-0.06)		N.O.G. (2) +2.92 ADM
Ejes	8a-I1 : Nivel 2 (+1.62)		
Distancia Interferencia	-0.007		
Notas:

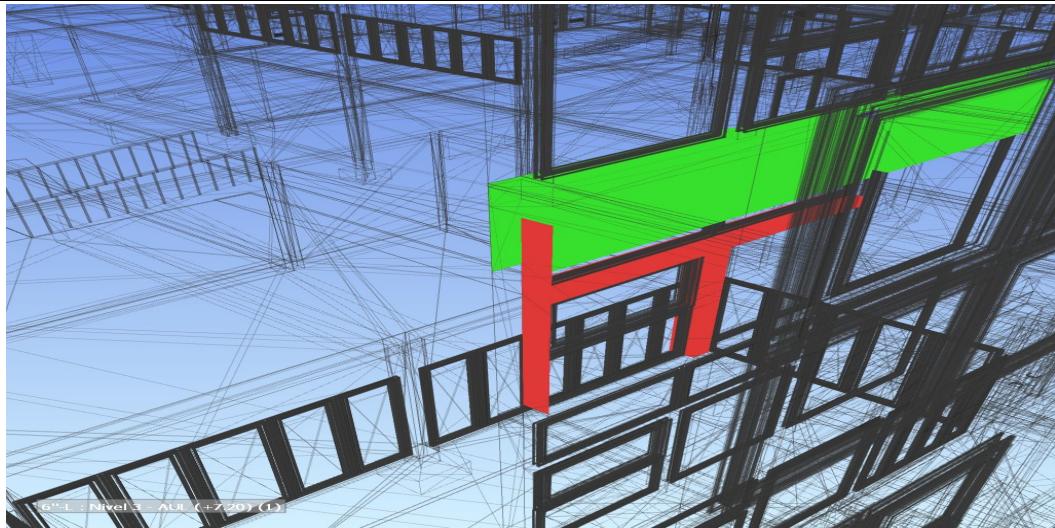
ARQ_TAB_VEN VS EST - Conflicto28

Solucionar	Nuevo	Fecha	14/2/2021
Ubicación	X 21.675	Y -40.764	Z 4.950
	Elemento 1		Elemento 2
Id	1079309		330935
Nombre	Muro básico		M_Concrete-Rectangular Beam
Tipo	Muros: Muro básico: Tabique Venta - 200mm		Armazón estructural: M_Concrete Rectangular Beam: V. 311 20/95
Nivel	Nivel 2 OFI (+2.95)		N.O.G. (3) +5.87 ADM
Ejes	6'-J : Nivel 3 (+4.62)		
Distancia Interferencia	-0.006		
Notas:

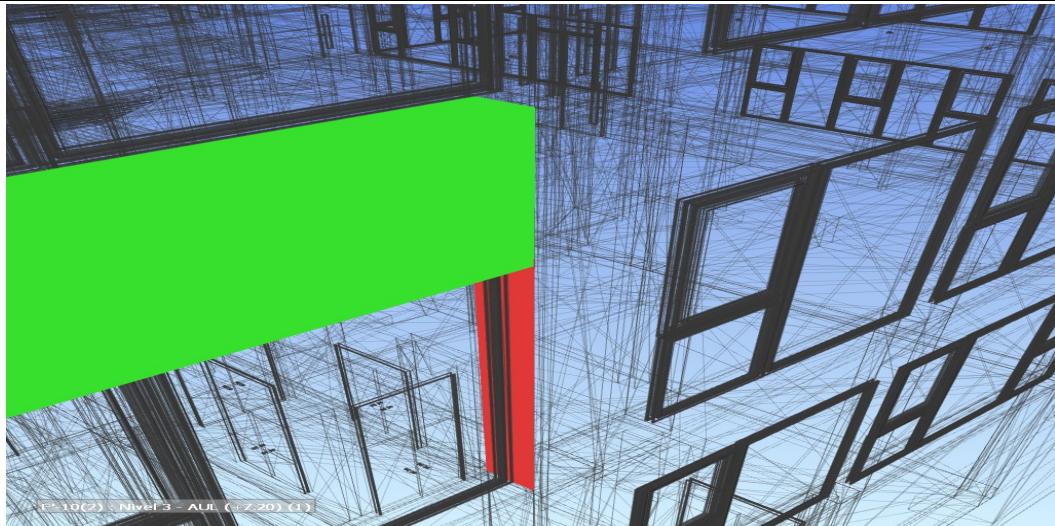
ARQ_TAB_VEN VS EST - Conflicto29

Solucionar	Nuevo	Fecha	14/2/2021
Ubicación	X 41.444	Y -20.056	Z 6.040
	Elemento 1		Elemento 2
Id	1081495		326189
Nombre	Muro básico		Concrete, Cast-in-Place gray
Tipo	Muros: Muro básico: Tabique Ve tana - 300mm		Sólido
Nivel	Nivel 2 AUL (+3.60)		N.O.G. (3) +7.14 AUL
Ejes	F-10 : Nivel 3 OFI (+5.90)		
Distancia Interferencia	-0.005		
Notas:

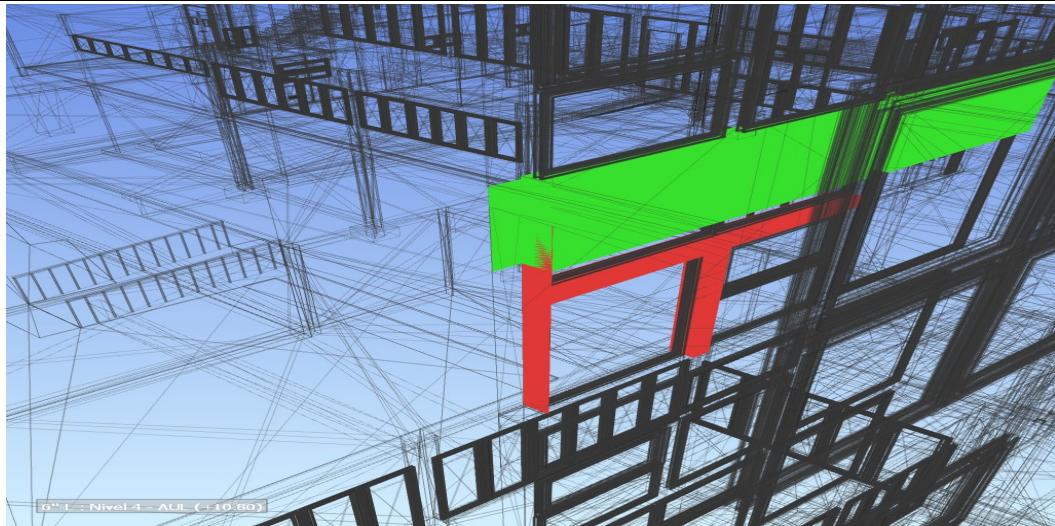
ARQ_TAB_VEN VS EST - Conflicto30

Solucionar	Nuevo	Fecha	14/2/2021
Ubicación	X 21.676	Y -40.766	Z 7.900
	Elemento 1		Elemento 2
Id	1125791		769333
Nombre	Muro básico		M_Concrete-Rectangular Beam
Tipo	Muros: Muro básico: Tabique Venta - 200mm		Armazón estructural: M_Concrete Rectangular Beam: V. 414 20/95
Nivel	Nivel 3 OFI (+5.90)		N.O.G. (4) +8.82 ADM
Ejes	6'-J : Nivel 3 - AUL (+7.20)		
Distancia Interferencia	-0.004		
Notas:

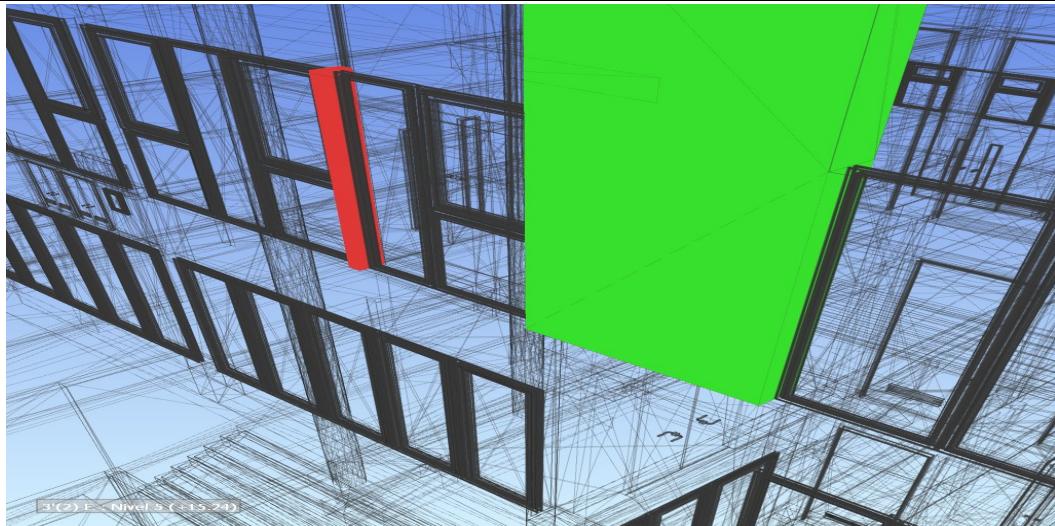
ARQ_TAB_VEN VS EST - Conflicto31

Solucionar	Nuevo	Fecha	14/2/2021
Ubicación	X 8.660	Y -13.093	Z 11.632
	Elemento 1		Elemento 2
Id	1224421		346739
Nombre	Muro básico		Muro básico
Tipo	Muros: Muro básico: Tabique Ve tana - 200mm		Muros: Muro básico: MHA 30
Nivel	Nivel 4 - AUL (+10.80)		N.O.G. (4) +10.80 AUL
Ejes	D-3 : Nivel 4 - AUL (+10.80)		
Distancia Interferencia	-0.004		
Notas:

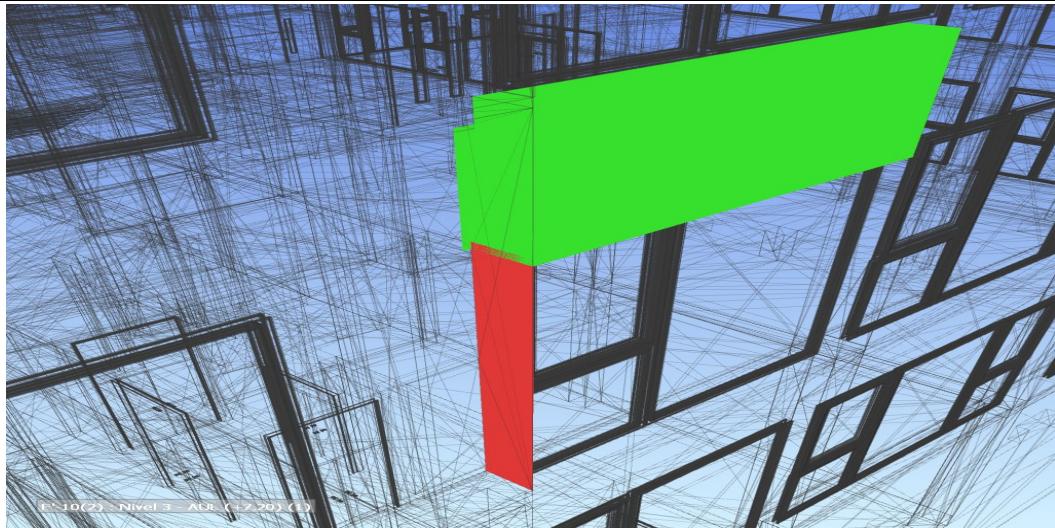
ARQ_TAB_VEN VS EST - Conflicto32

Solucionar	Nuevo	Fecha	14/2/2021
Ubicación	X 41.444	Y -19.102	Z 6.040
	Elemento 1		Elemento 2
Id	1081703		326249
Nombre	Muro básico		Concrete, Cast-in-Place gray
Tipo	Muros: Muro básico: Tabique Ve tana - 300mm		Sólido
Nivel	Nivel 2 AUL (+3.60)		N.O.G. (3) +7.14 AUL
Ejes	F-10 : Nivel 3 OFI (+5.90)		
Distancia Interferencia	-0.004		
Notas:

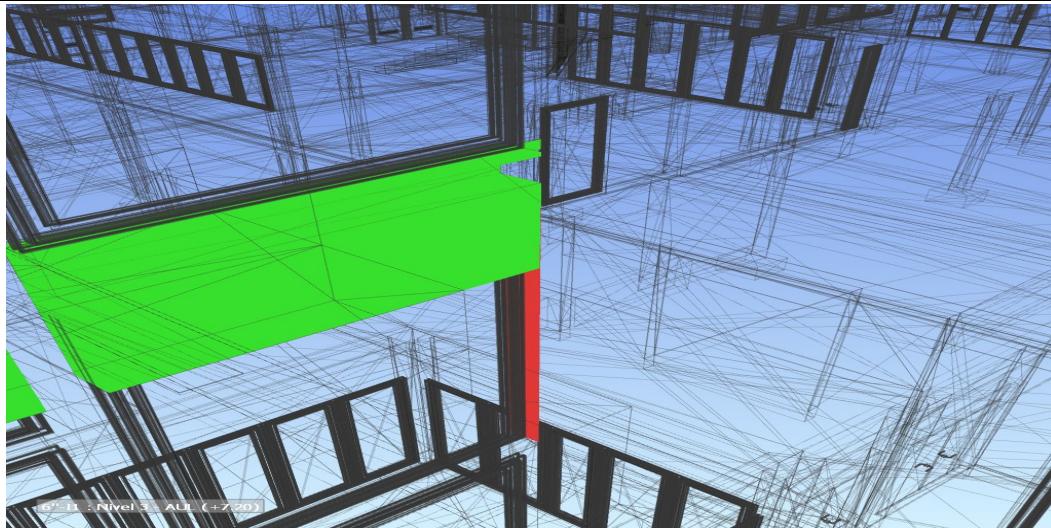
ARQ_TAB_VEN VS EST - Conflicto33

Solucionar	Nuevo	Fecha	14/2/2021
Ubicación	X 21.769	Y -36.024	Z 4.950
	Elemento 1		Elemento 2
Id	1079789		330935
Nombre	Muro básico		M_Concrete-Rectangular Beam
Tipo	Muros: Muro básico: Tabique Venta - 200mm		Armazón estructural: M_Concrete Rectangular Beam: V. 311 20/95
Nivel	Nivel 2 OFI (+2.95)		N.O.G. (3) +5.87 ADM
Ejes	6'-I : Nivel 3 (+4.62)		
Distancia Interferencia	-0.003		
Notas:

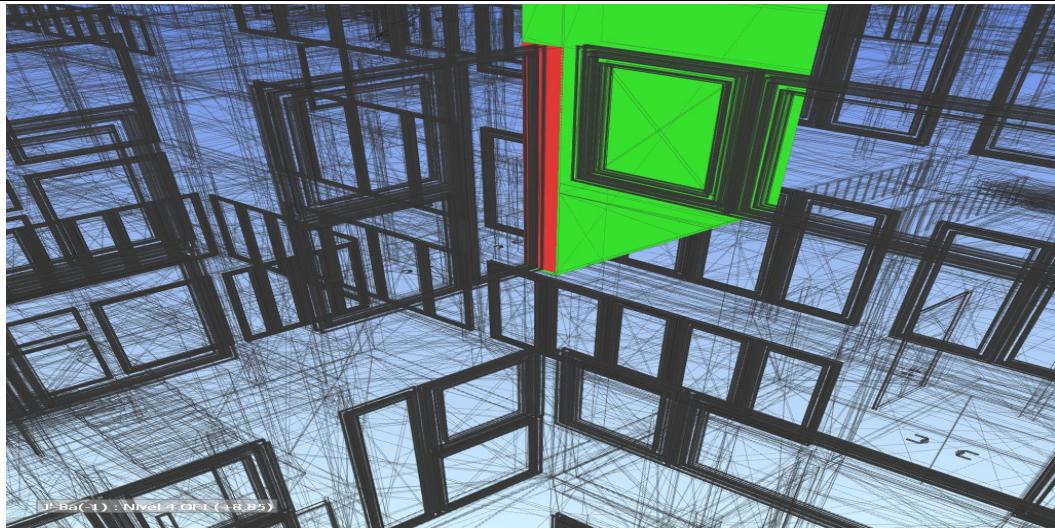
ARQ_TAB_VEN VS EST - Conflicto34

Solucionar	Nuevo	Fecha	14/2/2021
Ubicación	X 31.412	Y -39.480	Z 5.900
	Elemento 1		Elemento 2
Id	1144269		768320
Nombre	Muro básico		Muro básico
Tipo	Muros: Muro básico: Tabique Ve tana - 200mm		Muros: Muro básico: MHA 20
Nivel	Nivel 3 OFI (+5.90)		N.O.G. (3) +5.87 ADM
Ejes	8'-I1 : Nivel 3 (+5.76)		
Distancia Interferencia	-0.003		
Notas:
