ARQ_TAB_VEN VS EST - Conflicto1

Informacion de los Elementos en Conflicto

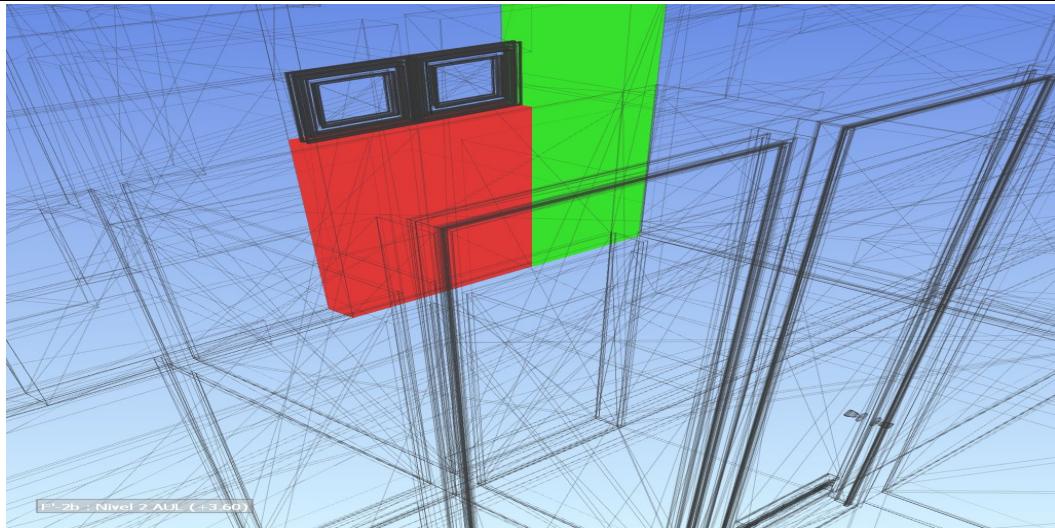
ARQ_TAB_VEN VS EST - Conflicto35

Solucionar	Nuevo	Fecha	14/2/2021
Ubicación	X 0.100	Y -18.805	Z -0.056
	Elemento 1		Elemento 2
Id	1338694		666600
Nombre	Muro básico		Muro básico
Tipo	Muros: Muro básico: Tabique Ve tana - 200mm		Muros: Muro básico: MHA 20
Nivel	Nivel 1 (-0.06)		N.O.G. (1) -0.06 AUL
Ejes	E'-2 : Nivel 1 (-0.06)		
Distancia Interferencia	-0.003		
Notas:

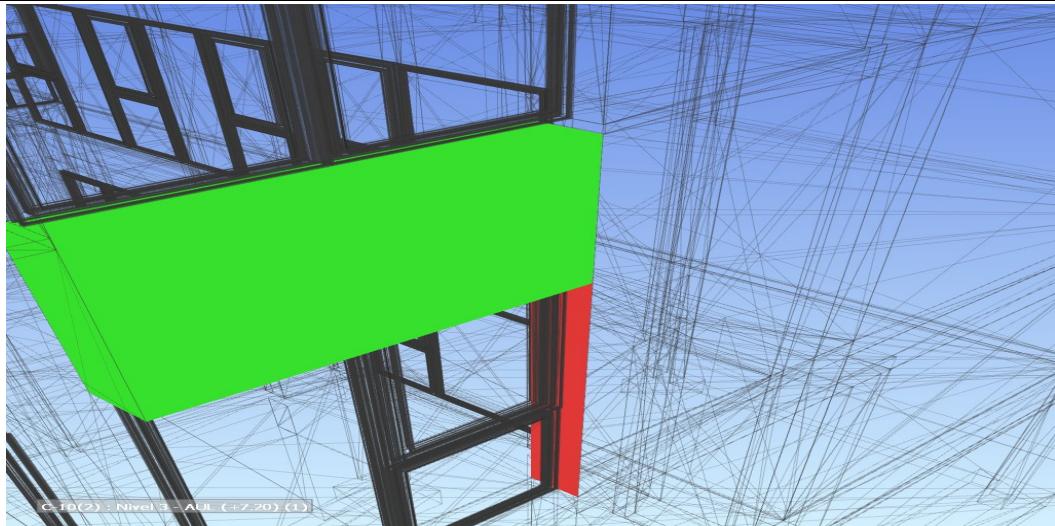
ARQ_TAB_VEN VS EST - Conflicto36

Solucionar	Nuevo	Fecha	14/2/2021
Ubicación	X 41.158	Y -7.502	Z 6.040
	Elemento 1		Elemento 2
Id	1082258		321665
Nombre	Muro básico		M_Concrete-Rectangular Beam
Tipo	Muros: Muro básico: Tabique Venta - 300mm		Armazón estructural: M_Concrete Rectangular Beam: V. 325 30/11
Nivel	Nivel 2 AUL (+3.60)		N.O.G. (3) +7.14 AUL
Ejes	B'-10 : Nivel 3 OFI (+5.90)		
Distancia Interferencia	-0.002		
Notas:

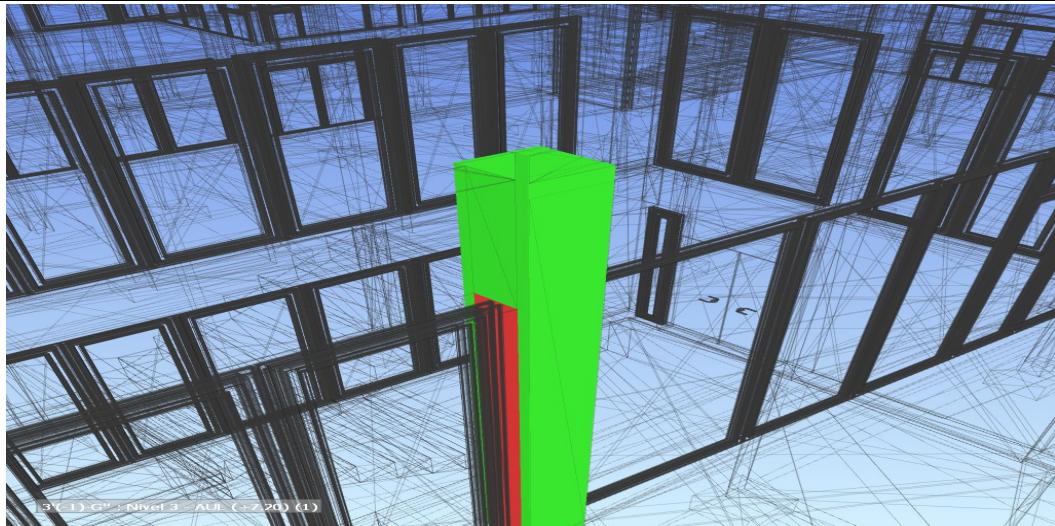
ARQ_TAB_VEN VS EST - Conflicto41

Solucionar	Nuevo	Fecha	14/2/2021
Ubicación	X 9.950	Y -26.485	Z 4.748
	Elemento 1		Elemento 2
Id	1087441		741670
Nombre	Muro básico		M_Concrete-Square-Column
Tipo	Muros: Muro básico: Tabique Venta - 200mm		Pilares estructurales: M_Concrete-Square-Column: P 302
Nivel	Nivel 2 (+3.32)		N.O.G. (2) +3.32 CAS
Ejes	3'-G : Nivel 3 (+4.62)		
Distancia Interferencia	-0.001		
Notas:
