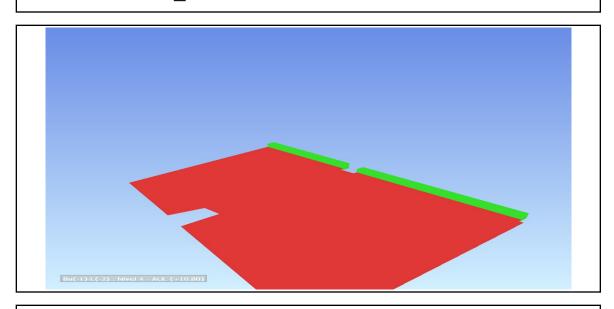
Solucionar	Activo	Fecha		15/2/2021
	x	X		Z
Ubicación	27.171	-40.720		2.540
	Elemento 1		Elemente	0 2
ld	1513915		655870	
	Techo compuesto		M_Concrete-Rectangular Beam	
Nombre				
	Techos: Techo comp	ouesto: Cielo	Armazón e	estructural: M_Concrete
	Tablon de Made	ra / 20mm	Rectangul	ar Beam: V. 211 15/47
Tipo				
Nivel	Nivel 1 OFI (+0.17) N.O.G. (2) +2.92 ADM			2) +2.92 ADM
Ejes	7'''-J : Nivel 2 (+2.5	50)		
Distancia Interferencia	-0.090			
Notas:

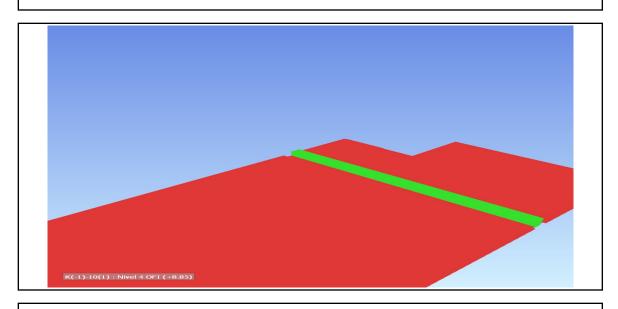
Solucionar	Activo	Activo Fecha		15/2/2021	
	х	Υ		Z	
Ubicación	36.601	-40.820		2.540	
	Elemento 1		Element	o 2	
ld	1512408		655391		
	Techo com	Techo compuesto		M_Concrete-Rectangular Beam	
Nombre					
	Techos: Techo con	npuesto: Cielo	Armazón e	estructural: M_Concrete	
	Tablon de Mad	era / 20mm	Rectangu	lar Beam: V. 210 20/4	
Tipo					
Nivel	Nivel 1 OFI (+0.17	Nivel 1 OFI (+0.17) N.O.G. (2) +2.92 ADM			
Ejes	J-9 : Nivel 2 (+2.5	i0)			
Distancia Interferencia	-0.090				
Notas:

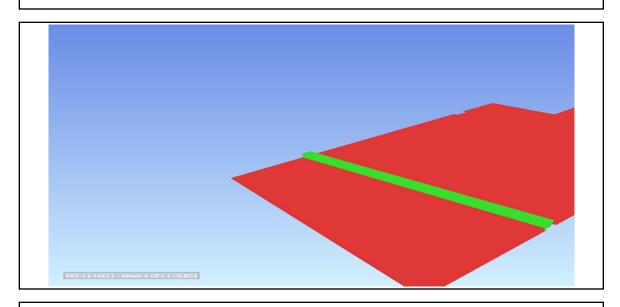
Solucionar	Activo	Fecha		15/2/2021
	<u> </u>			
Ubicación	X	Υ		Z
- Obicación	36.242	-45.820		2.540
	Elemento 1 Eleme		Elemento	2
ld	1512408		655277	
	Techo compuesto		M_Concrete-Rectangular Beam	
Nombre				
	Techos: Techo compu	uesto: Cielo	Armazón e	estructural: M_Concrete
	Tablon de Madera		Rectangul	ar Beam: V. 210 20/4
Tipo				
Nivel	Nivel 1 OFI (+0.17) N.O.G. (2) +2.92 ADM			2) +2.92 ADM
Ejes	K-9 : Nivel 2 (+2.50)			
Distancia Interferencia	-0.090			
Notas:

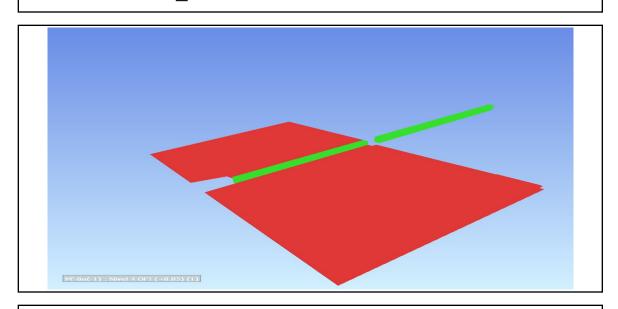
Solucionar	Activo	Fecha		15/2/2021	
	X			Z	
Ubicación	27.021	-42.742		2.540	
	Elemento 1	Elemento 1 Elemen		0 2	
ld	1510781	1510781			
	Techo c	Techo compuesto		M_Concrete-Rectangular Beam	
Nombre					
	Techos: Techo	Techos: Techo compuesto: Cielo		estructural: M_Concrete	
	Tablon de N	/ladera / 20mm	Rectangul	lar Beam: V. 211 15/47	
Tipo					
Nivel	Nivel 1 OFI (+0).17)	N.O.G. (2	2) +2.92 ADM	
Ejes	J'-7''' : Nivel 2	(+2.50)			
Distancia Interferencia	-0.090				
Notas:	•

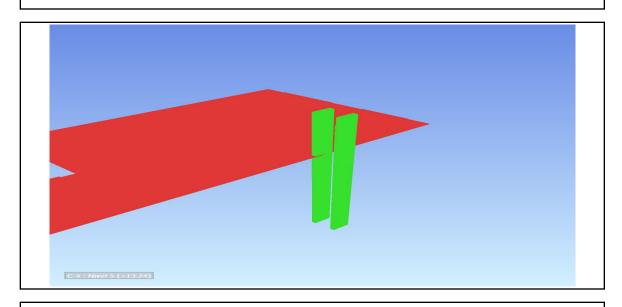
Solucionar	Activo Fecha			15/2/2021
Illhin nii n	X	Υ		Z
Ubicación	8.588	-5.150		9.570
	Elemento 1		Elemento	2
ld			742183	<i></i>
Nombre	Techo comp	puesto	M_Concre	te-Rectangular-Column
Tina	Techos: Techo compuesto: Cielo Yeso-Cartón / 20mm			tructurales: M_Concret gular-Column: P 404
Tipo Nivel	Nivel 3 - AUL (+7.2	20)	N.O.G. (3	3) +7.14 AUL
Ejes	B-3 : Nivel 4 OFI (+8.85)	•	
Distancia Interferencia	-0.075			
Notas:	•

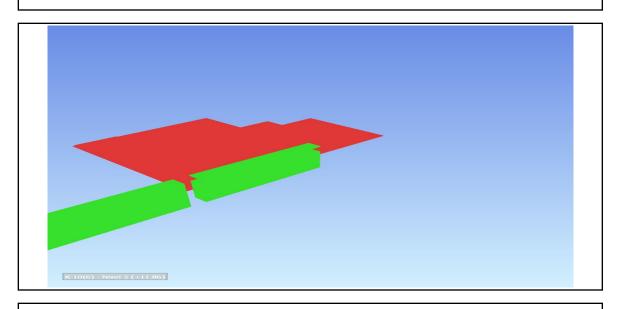
Solucionar	Activo	Fecha		15/2/2021
I Unio a si fu	х	Υ		Z
Ubicación	41.202	-38.130		5.320
	Elemento 1		Elemento	o 2
Id	1483066		331254	-
Nombre	Techo cor	npuesto	M_Concr	ete-Rectangular Beam
	Techos: Techo co Yeso-Cartó	•		estructural: M_Concrete ar Beam: V. 311 20/95
Tipo				
Nivel	Nivel 2 OFI (+2.9	95)	N.O.G. (3	3) +5.87 ADM
Ejes	I"-10 : Nivel 3 (+	4.62)		
Distancia Interferencia	-0.051			
Notas:

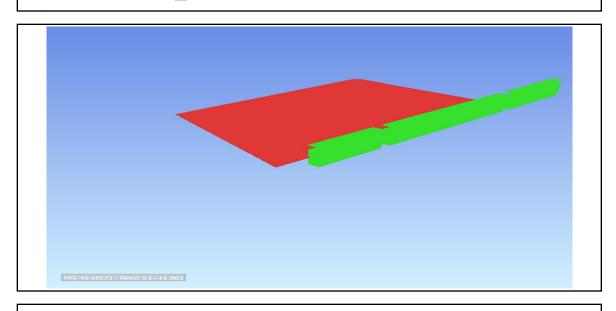
Solucionar	Activo	Fecha		15/2/2021	
	x	Υ		Z	
Ubicación	41.186	-48.020		5.300	
	Elemento 1		Elemente	o 2	
ld	1481581		331254		
	Techo compuesto		M_Concrete-Rectangular Beam		
Nombre					
	Techos: Techo compuesto: Cielo		Armazón e	estructural: M_Concrete	
	Yeso-Cartó	n / 20mm	Rectangul	ar Beam: V. 311 20/95	
Tipo					
Nivel	Nivel 2 OFI (+2.9	95)	N.O.G. (3	3) +5.87 ADM	
Ejes	L-10 : Nivel 3 (+4	4.62)			
Distancia Interferencia	-0.051				
Notas:	•

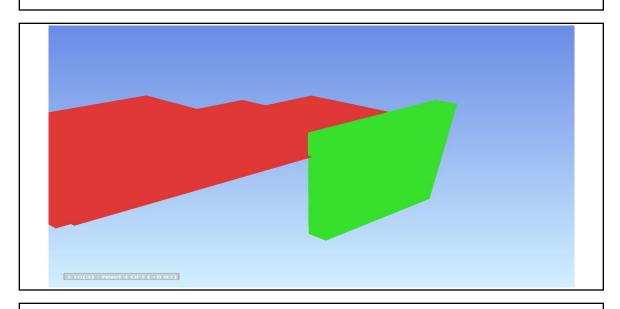
Activo	Fecha		15/2/2021
	X	Υ		Z
Ubicación	41.202	-38.130		5.320
	Elemento 1		Elemente	2
ld	1483066		759437	
	Techo compuesto		Muro básico	
Nombre				
	Techos: Techo comp		Muros: I	Muro básico: MHA 30
Tipo				
Nivel	Nivel 2 OFI (+2.95)		N.O.G. (2	2) +2.92 ADM
Ejes	l"-10 : Nivel 3 (+4.6	2)		
Distancia Interferencia	-0.051			
Notas:

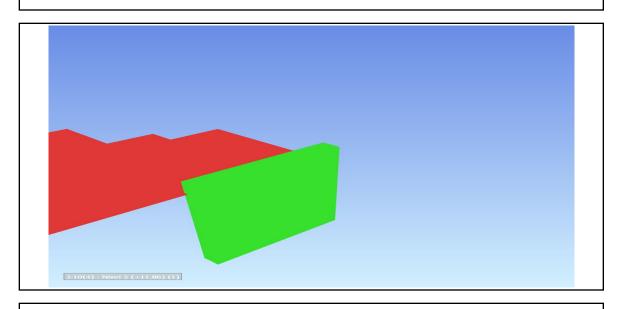
Solucionar	Activo	Fecha		15/2/2021
	х	Υ		Z
Ubicación	41.151	-36.041		8.270
	Elemento 1		Elemente	0 2
ld	1493498 768894			
	Techo compuesto		Muro básico	
Nombre				
		compuesto: Cielo	Muros: I	Muro básico: MHA 30
Tipo	Yeso-Ca	rtón / 20mm		
Nivel	Nivel 3 OFI (+	5.90)	N.O.G. (3	B) +5.87 ADM
Ejes	I-10 : Nivel 3 -	AUL (+7.20)		
Distancia Interferencia	-0.051			
Notas:

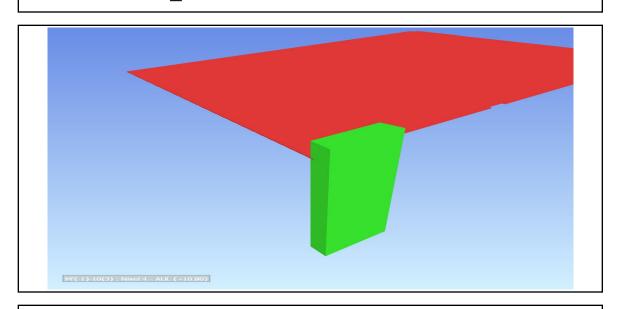
Solucionar	Activo	Fecha		15/2/2021	
	X	Υ		Z	
Ubicación	41.151	-48.940		8.250	
	Elemento 1		Elemento	to 2	
ld	1492466	765177			
Nombre	Techo co	mpuesto		Muro básico	
	Techos: Techo co Yeso-Cartó	-	Muros: I	Muro básico: MHA 30	
Tipo					
Nivel	Nivel 3 OFI (+5.9	90)	N.O.G. (3	3) +5.87 ADM	
Ejes	L-10 : Nivel 3 - A	AUL (+7.20)			
Distancia Interferencia	-0.051				
Notas:	•

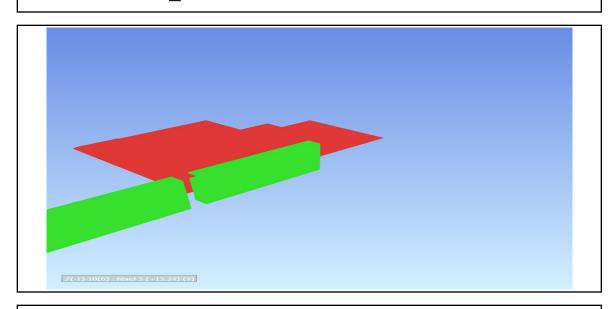
Solucionar	Activo	Fecha		15/2/2021
10.5	х	Υ		Z
Ubicación	41.179 -38.130			11.220
	1			
	Elemento 1		Element	0 2
ld	1508266	1508266		
	Techo compuesto		M_Concrete-Rectangular Beam	
Nombre				
	Techos: Techo com	puesto: Cielo	Armazón estructural: M_Concrete	
	Yeso-Cartón / 20mm		Rectangu	lar Beam: V.S.I. 516 2
Tipo				
Nivel	Nivel 4 OFI (+8.85)	N.P.T. (5) +12.00	
Ejes	I"-10 : Nivel 4 - Al	JL (+10.80)		
Distancia Interferencia	-0.050			
Notas:

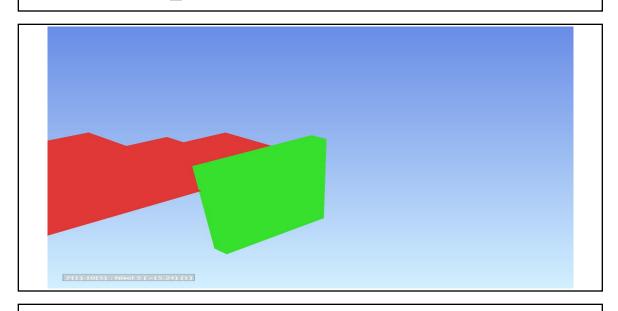
Solucionar	Activo	ctivo Fecha		15/2/2021
				_
Ubicación	X	Y		Z
	41.151	-36.041		11.220
	Elemento 1 El		Elemento	2
ld	1508266	1508266		
	Techo compuesto		Muro básico	
Nombre		•		
	Techos: Techo co	Techos: Techo compuesto: Cielo		Muro básico: MHA 30
	Yeso-Cartó	n / 20mm		
Tipo				
Nivel	Nivel 4 OFI (+8.8	35)	N.O.G. (4) +8.82 ADM	
Ejes	I-10 : Nivel 4 - A	.UL (+10.80)		
Distancia Interferencia	-0.050			
Notas:

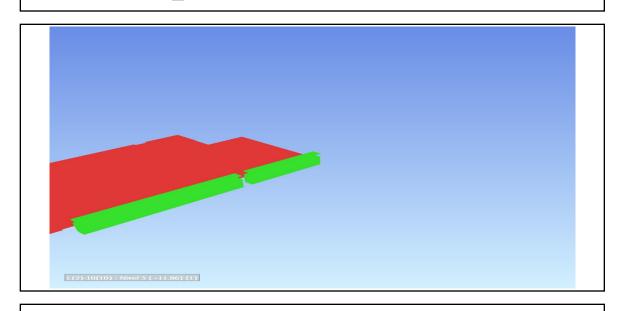
Solucionar	Activo	Fecha		15/2/2021
libioosián	X	Υ		Z
Ubicación	41.151	-38.151		2.520
	Elemento 1 Element		o 2	
ld	1512408		655215	
	Techo compuesto		M_Concrete-Rectangular Beam	
Nombre				
	Techos: Techo compu	uesto: Cielo	Armazón estructural: M_Concrete	
	Tablon de Madera	a / 20mm	Rectangul	ar Beam: V. 209 20/78
Tipo				
Nivel	Nivel 1 OFI (+0.17)		N.O.G. (2) +2.92 ADM	
Ejes	l"-10 : Nivel 2 (+2.50	0)		
Distancia Interferencia	-0.050			
Notas:	•

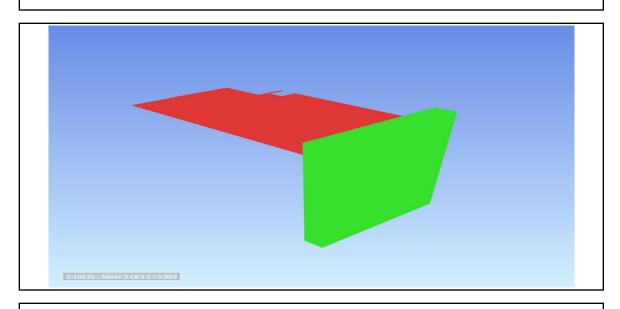
Solucionar	Activo	Fecha		15/2/2021	
	T .,				
Ubicación	Х	Υ		Z	
	41.151	-38.010		2.540	
	Elemento 1 Elem		Element	o 2	
ld	1517509		663083		
	Techo compi	Techo compuesto		Muro básico	
Nombre		20013			
	Techos: Techo comp	Techos: Techo compuesto: Cielo		Muro básico: MHA 30	
	Tablon de Mader	a / 20mm			
Tipo					
Nivel	Nivel 1 OFI (+0.17)		N.O.G. (1	l) +0.11 ADM	
Ejes	l"-10 : Nivel 2 (+2.5	50)			
Distancia Interferencia	-0.050				
Notas:	•

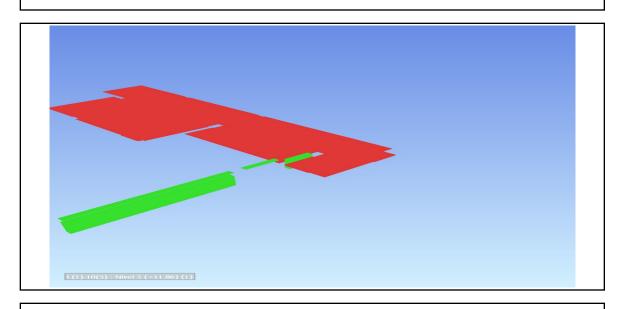
Solucionar	Activo	Fecha		15/2/2021
Ubicación	Х	Υ		Z
Oblicacion	36.212	-38.270		2.540
	Elemento 1 Elemento		o 2	
ld	1513915		655318	
	Techo compuesto		M_Concrete-Rectangular Beam	
Nombre				
	Techos: Techo compu	uesto: Cielo	Armazón estructural: M_Concrete	
	Tablon de Madera	a / 20mm	Rectangu	lar Beam: V. 208 20/8
Tipo				
Nivel	Nivel 1 OFI (+0.17)		N.O.G. (2) +2.92 ADM	
Ejes	I1-9 : Nivel 2 (+2.50)			
Distancia Interferencia	-0.050			
Notas:	•

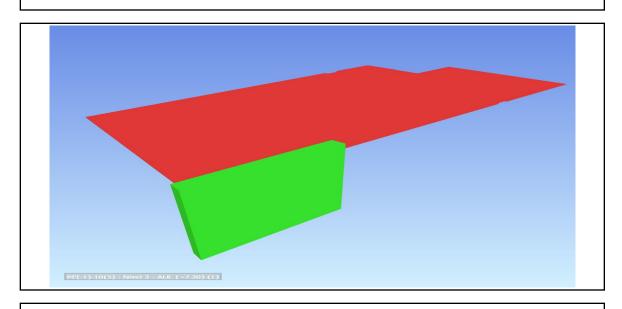
Solucionar	Activo	Fecha		15/2/2021
	T	.,		_
Ubicación	X	Υ		Z
	41.151	-46.505		2.520
	Elemento 1 Ele		Elemento	o 2
ld	1512408		662730	
	Techo compuesto		Muro básico	
Nombre				
	Techos: Techo compuesto: Cielo		Muros: I	Muro básico: MHA 30
	Tablon de Madera	a / 20mm		
Tipo				
Nivel	Nivel 1 OFI (+0.17)		N.O.G. (1) +0.11 ADM
Ejes	K-10 : Nivel 2 (+2.50	0)		<u> </u>
Distancia Interferencia	-0.050			
Notas:

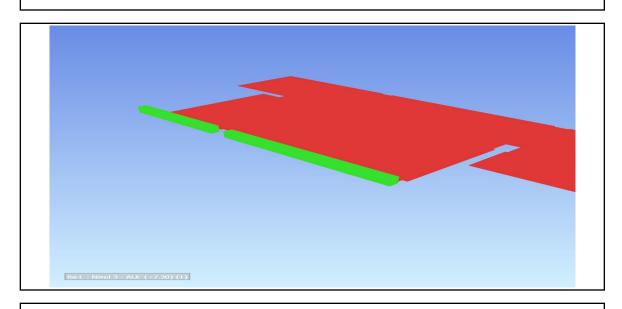
Solucionar	Activo	Fecha		15/2/2021
		·		
Ubicación	Х	Υ		Z
Obicación	29.423 -40.820			2.540
	Elemento 1 El		Elemento	2
ld	1513915		655634	
	Techo compuesto		M_Concrete-Rectangular Beam	
Nombre	·			
	Techos: Techo compuesto: Cielo		Armazón e	estructural: M_Concrete
	Tablon de Madera / 20mm			ar Beam: V. 213 20/47
Tipo				
Nivel	Nivel 1 OFI (+0.17)		N.O.G. (2) +2.92 ADM	
Ejes	7b-J : Nivel 2 (+2.50)			
Distancia Interferencia	-0.040			
Notas:	•

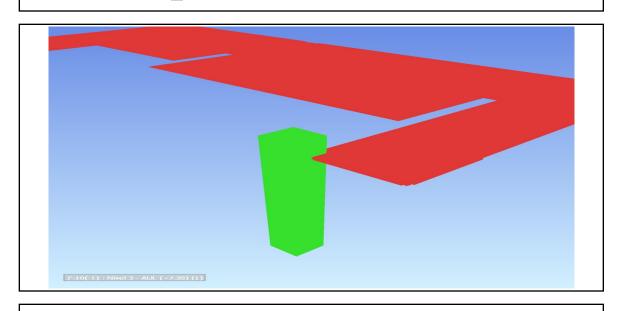
Solucionar	Activo	Fecha		15/2/2021
IIIbiaasiin	X Y			Z
Ubicación	36.312	-40.900		5.320
			T	
	Elemento 1		Elemente	2
ld	1468317	1468317		
	Techo compuesto		M_Concrete-Square-Column	
Nombre				
	Techos: Techo compuesto: Cie Yeso-Cartón / 20mm		Pilares estructurales: M_Concre e-Square-Column: P 303	
Tipo	reso-cartor	1 / 20111111	e-Squ	are-Column. F 303
Nivel	Nivel 2 OFI (+2.95	5)	N.O.G. (2	r) +2.92 ADM
Ejes	J-9 : Nivel 3 (+4.6	52)		
Distancia Interferencia	-0.029			
Notas:

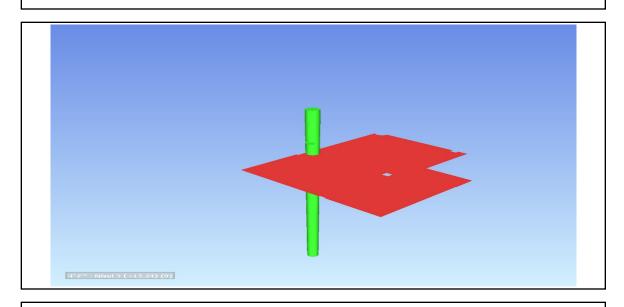
Solucionar	Activo	Fecha		15/2/2021
10.1	Х	Υ		Z
Ubicación	0.680	-9.573		9.550
	Elemento 1		Elemente	0 2
ld	1499806		335335	
	Techo compuesto		Concrete, Cast-in-Place gray	
Nombre				
	Techos: Techo com	Techos: Techo compuesto: Cielo		Sólido
	Yeso-Cartón /	Yeso-Cartón / 20mm		
Tipo				
Nivel	Nivel 3 - AUL (+7.2	0)	N.O.G. (1) -0.06 AUL	
Ejes	C-2 : Nivel 4 OFI (+8.85)			
Distancia Interferencia	-0.024			
Notas:

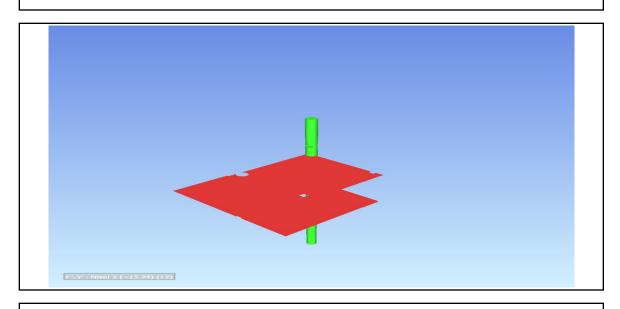
Solucionar	Activo	Activo Fecha		15/2/2021
Illeta a stá u	kioosifu X Y			Z
Ubicación	0.663	0.663 -5.210		9.570
_	Elemento 1		Elemento	
ld	1499806		335333	-
Nombre	Techo compuesto		Concrete, Cast-in-Place gray	
	Techos: Techo compuesto: Cielo Yeso-Cartón / 20mm			Sólido
Tipo				
Nivel	Nivel 3 - AUL (+7.2	20)	N.O.G. (1) -0.06 AUL	
Ejes	B-2 : Nivel 4 OFI (+8.85)			
Distancia Interferencia	-0.022			
Notas:

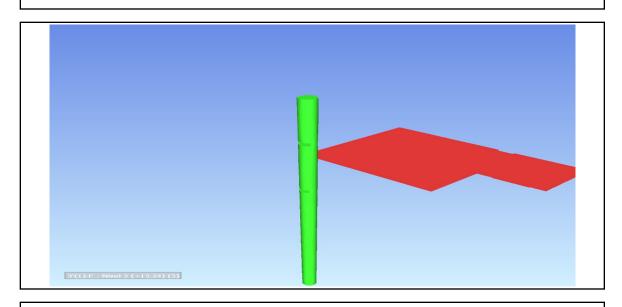
Solucionar	Activo	Fecha		15/2/2021	
I llh i a a si i m	Х	Υ		Z	
Ubicación	0.357	-4.718		9.550	
	Elemento 1 Ele		Elemente	o 2	
ld	1498315		335333		
	Techo compuesto		Concrete, Cast-in-Place gray		
Nombre					
	Techos: Techo compuesto: Cielo			Sólido	
	Yeso-Cartón / 20mm				
Tipo					
Nivel	Nivel 3 - AUL (+	7.20)	N.O.G. (1) -0.06 AUL		
Ejes	B-2 : Nivel 4 Of	FI (+8.85)			
Distancia Interferencia	-0.020				
Notas:

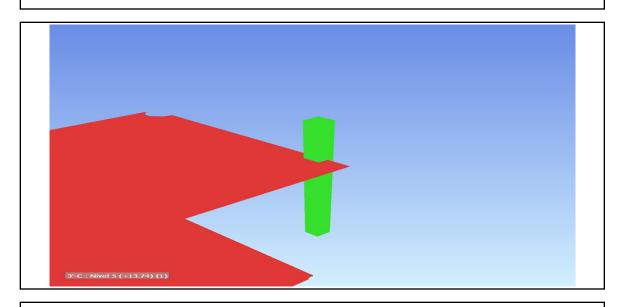
Solucionar	Activo	Fecha		15/2/2021	
1000000000	Х	Υ		Z	
Ubicación	4.250	-4.970		9.570	
	Elemento 1	Elemento 1 Eleme		to 2	
ld	1499806	1499806		336814	
Nombre	Techo compuesto		M_Concrete-Square-Column		
	Techos: Techo compuesto: Cielo Yeso-Cartón / 20mm		Pilares estructurales: M_Concre e-Square-Column: P 401		
Tipo					
Nivel	Nivel 3 - AUL (+7.20)	N.O.G. (3) +7.14 AUL	
Ejes	2'-B : Nivel 4 (OFI (+8.85)			
Distancia Interferencia	-0.002				
Notas:	•

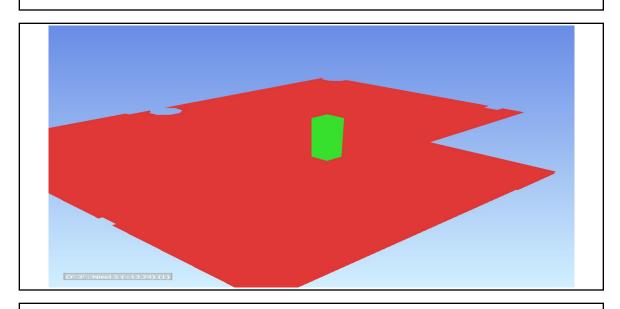
Solucionar	Activo	Fecha		15/2/2021	
	x	X		Z	
Ubicación	4.250			9.570	
	Elemento 1		Elemento 2		
ld	1499806	1499806		336732	
	Techo compuesto		M_Concrete-Square-Column		
Nombre					
	Techos: Techo compuesto: Cielo		Pilares estructurales: M_Concre		
	Yeso-Cartón / 20mm		e-Square-Column: P 401		
Tipo					
Nivel	Nivel 3 - AUL (+7.20)		N.O.G. (3) +7.14 AUL		
Ejes	2'-C : Nivel 4 OFI (+8.85)				
Distancia Interferencia	-0.002				
Notas:

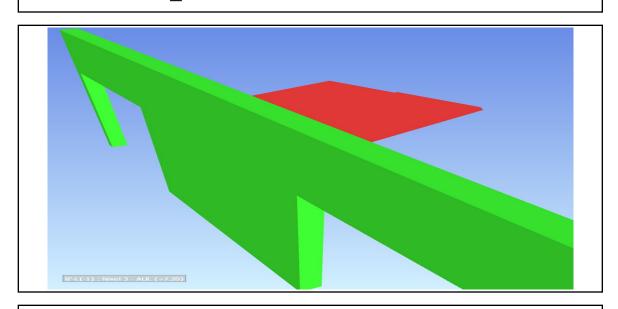
Solucionar	Activo	Fecha		15/2/2021	
100-20-20-20-20-20-20-20-20-20-20-20-20-2	Х	Υ		Z	
Ubicación	29.122	-46.027		5.320	
	Elemento 1	Elemento 1		Elemento 2	
ld	1485519	1485519		745334	
	Techo co	Techo compuesto		Muro básico	
Nombre					
	Techos: Techo compuesto: Cielo		Muros: Muro básico: MHA 20		
	olcanita - 20mm				
Tipo					
Nivel	Nivel 2 OFI (+2.	Nivel 2 OFI (+2.95)		N.O.G. (2) +3.32 CAS	
Ejes	7b-K : Nivel 3 (+4.62)				
Distancia Interferencia	-0.001				
Notas:

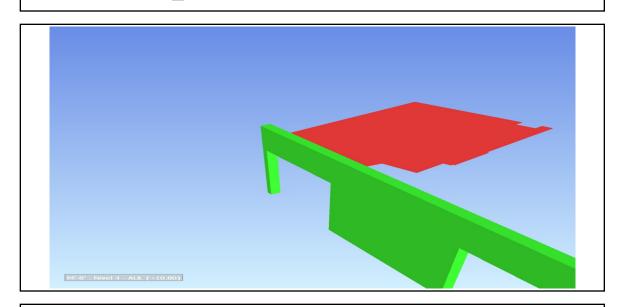
Solucionar	Activo	Fecha		15/2/2021	
	X	X		Z	
Ubicación	25.740			5.300	
	Elemento 1		Elemento 2		
ld	1456113	1456113		745334	
Nombre	Techo compuesto		Muro básico		
	Techos: Techo compuesto: Cielo Yeso-Cartón / 20mm		Muros: Muro básico: MHA 20		
Tipo					
Nivel	Nivel 2 OFI (+2.95)		N.O.G. (2) +3.32 CAS		
Ejes	7'-L : Nivel 3 (+4.62)				
Distancia Interferencia	-0.001				
Notas:	•

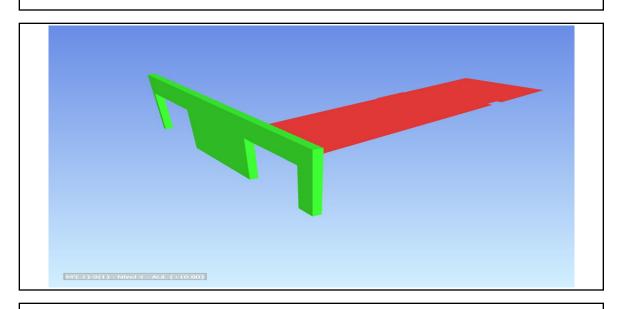
Solucionar	Activo	Fecha		15/2/2021	
	X	Y		z	
Ubicación	31.361	-46.570		5.320	
		1 .0.0.0		0.020	
	Elemento 1		Elemento 2		
Id	1457820	1457820		745334	
Nombre	Techo comp	Techo compuesto		Muro básico	
		Techos: Techo compuesto: Cielo Yeso-Cartón / 20mm		Muros: Muro básico: MHA 20	
Tipo					
Nivel	Nivel 2 OFI (+2.95)	Nivel 2 OFI (+2.95)		N.O.G. (2) +3.32 CAS	
Ejes	L-8 : Nivel 3 (+4.62)				
Distancia Interferencia	-0.001				
Notas:
