Ordem de Serviço Nº 24466

Data de Abertura: 31/10/2024 16:23:02

Manutenção corretiva

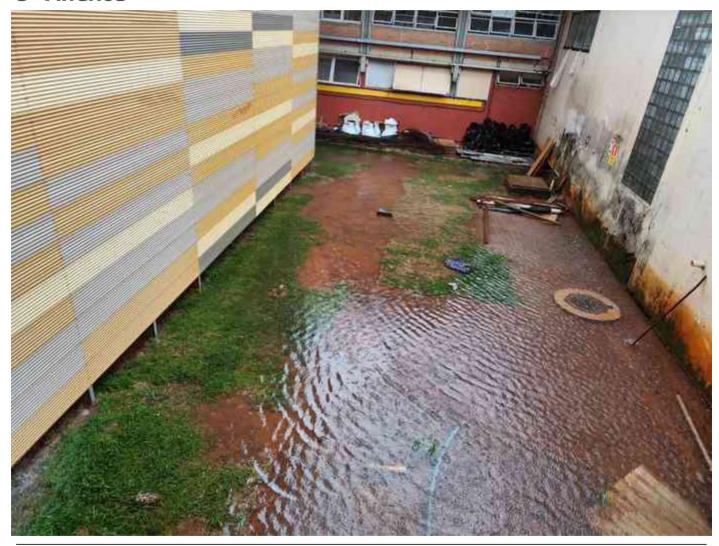
Estruturas e Acabamentos

• Cavar 2 poços de drenagem de 1 metro de diâmetro por 2 de profundidade, parede de tijolo de alvenaria deitado para escoamento da água, 20 cm de brita do lado de fora do poço, e 30 cm de brita no fundo do poço, qualquer dúvida procurar o encarregado Marcão.
