HP&K INVERSIONES S.R.L.	INFORME TECNICO DE COMPONENTES	Versión:	01
		RUC:	20532384088

OC:	4400662966	Referencia:	CILINDRO DE LEVANTE DE BULLDOZER
OT:	367625

Cliente: **MINERA LAS BAMBAS**

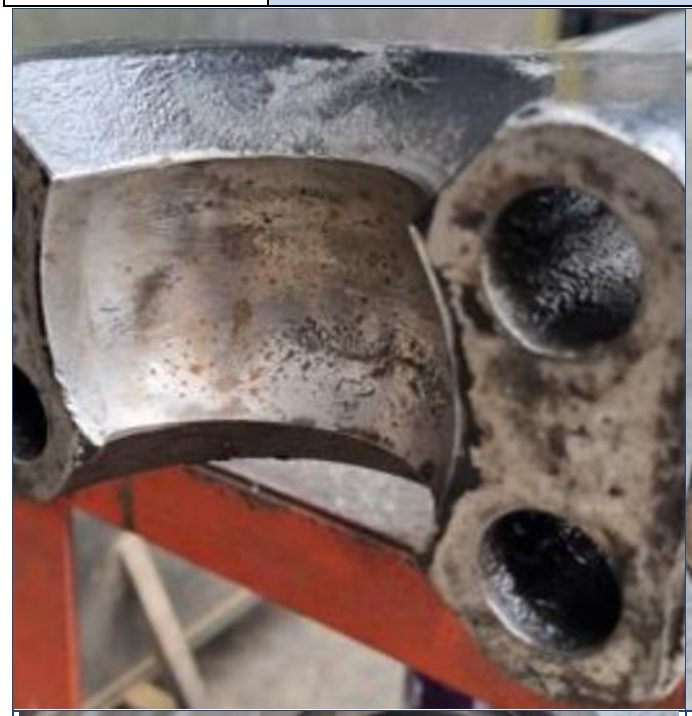
7. FOTOS

N°	Observación	Recomendación
6.1.	**HOUSING / CILINDRO** - Presenta superficiales internas. - Presenta medida con mas de 0.2 mm de la nominal. - Presenta bocinas de trunion con desgaste. - Presenta 09 topes soldados al cilindro. - Presenta pernos dañados.	**- Realizar bruñido.** **- Realizar cambio de bocinas.** **- Realizar cambio de pernos.**

6.2.	**VASTAGO** - Presenta golpes y rayaduras.	**- Realizar cromado de vástago**
6.3.	**TAPA** - Presenta sellos con desgaste y contaminados. - Presenta corrosión en alojamiento y en diámetro de sellado.	**- Realizar pulido general.** **- Realizar cambio de sellos.**

6.4.	**PISTON** - Presenta sellos con desgaste y contaminados. - Presenta rayaduras en alojamientos y diámetro exterior.	**- Realizar pulido de alojamientos.** **- Realizar cambio de sellos y cambio de válvulas.**

6.5.	***502-5819*** **CYLINDER GP-LIFT** - El componente fue recepcionado con base metálica. - El componente necesita ser reparado, pintado y embalado.	**- REALIZAR EL PINTADO Y EMBALAJE DEL COMPONENTE EN SU POSTERIOR DESPACHO.**

Priorizar cambio de repuestos (sellos y bocinas). Rectificar alojamiento de bocinas para que queden a medida STD.

Cromar barra de vástago y bruñir cilindro.

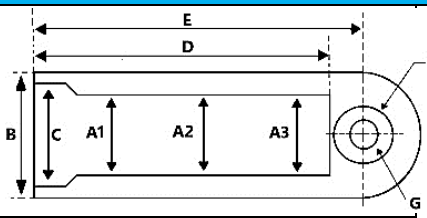
8. METROLOGIA

Medidas en Pulgadas			A1	A2	A3	MAX	MIN
CILINDRO	E. LONGITUD TOTAL:		68.000				
	D. LONGITUD DE BRUÑIDO:		64.750				
	B. Ø EXTERIOR	X	6.000	6.000	6.000	6.000	6.000
		Y	6.000	6.000	6.000	6.000	6.000
	A. Ø INTERIOR (Tolerancia: 0.002)	X	5.257	5.257	5.258	5.258	5.257
		Y	5.257	5.257	5.258	5.258	5.257
	C. Ø DE SALIDA	X	5.003				
		Y	5.003				
	F. Ø DEL OJO	X	3.500 bocina				
		Y	3.500 bocina				
	G. Ø DEL COJINETE	X	3.500				
		Y	3.500				
	ANCHO DEL OJO		1.812 PIVOT

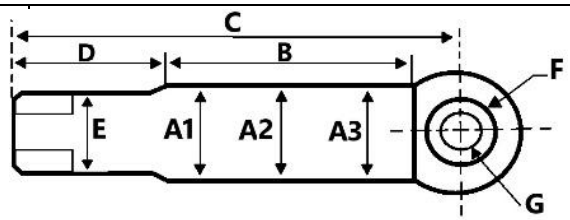
A1	A2	A3	MAX	MIN
VASTAGO	C. LONGITUD TOTAL		75.500				
	B. LONGITUD DE BARRA CROMADA		66.750				
	A. Ø EXTERIOR (tolerancia 0.002)	X	2.998	2.998	2.998	2.998	2.998
		Y	2.998	2.998	2.998	2.998	2.998
	FLEXION DEL VASTAGO(.mm)			--	--	-	
	ESPESOR DE CROMO		2.0	2.0	2.0	(MILS)	
	E. Ø DE ESPIGA		1.748				
	Ø EXTERIOR DEL OJO		--				
	G. Ø INTERIOR DEL OJO		--				
	F. Ø INTERIOR DEL COJINETE		--				
	ANCHO DE OJO		4.007				
	D. LONGITUD DE ESPIGA		4.808				
TAPA	Ø EXTERIOR		6.600				
	Ø INTERIOR		3.049				
	Ø DE SELLADO		5.198				
	LONGITUD TOTAL		5.208				
PISTON	Ø EXTERIOR		5.237				
	Ø INTERIOR		1.753				
	LONGITUD TOTAL		2.784
