Durchlasstest

Hersteller	Produktnname	Probename	Datum
3M	9501V+	3M_fake_8	2020-05-08 12:33:03.320000

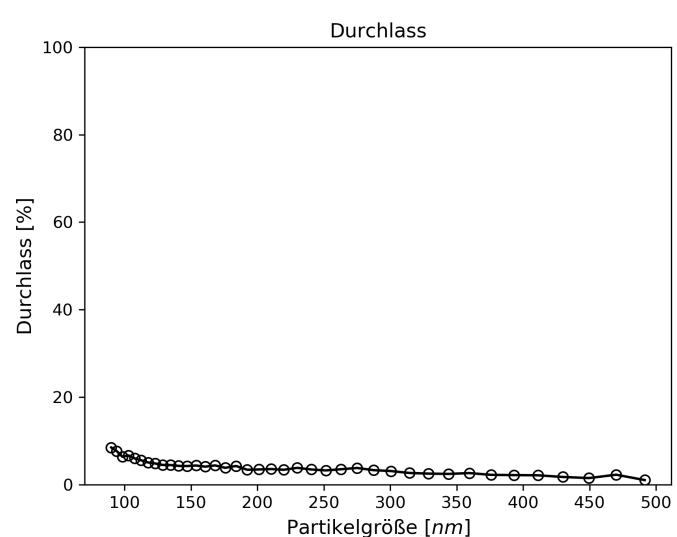
Anzahl Regenerationszyklen	0.0
Differenzdruck Maske	1.8 mbar
Volumenstrom	95.1 L/min
Nozzle Pressure	146.0 mbar
NaCl Konzentration	3.0 w%
Setup	Maskenteststand v1.0
Charge	-
Durchlass	2.99
Aerosolkonzentration	20.18 mg/m ³
Messzeit	180 sec
