Durchlasstest

Hersteller	Produktnname	Probename	Datum
3M	9501V+	3M_fake_12	2020-05-08 12:57:40.330000

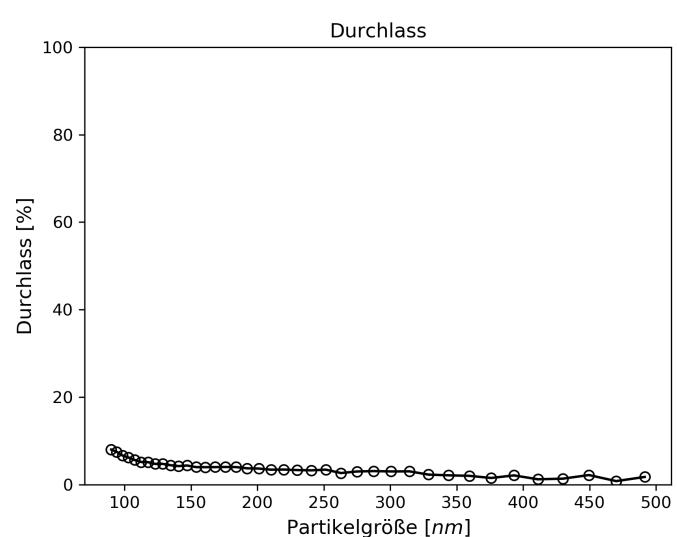
Anzahl Regenerationszyklen	0.0
Differenzdruck Maske	1.8 mbar
Volumenstrom	95.1 L/min
Nozzle Pressure	146.0 mbar
NaCl Konzentration	3.0 w%
Setup	Maskenteststand v1.0
Charge	-
Durchlass	2.74
Aerosolkonzentration	20.18 mg/m ³
Messzeit	180 sec
