# Durchlasstest

Hersteller	Produktnname	Probename	Datum
Makrite	Sekura-321	H3_1_3	2020-04-21 08:48:49.380000

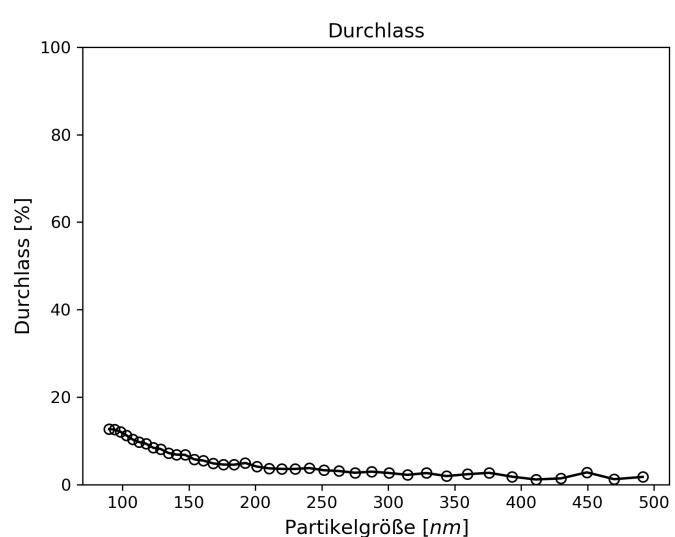
Anzahl Regenerationszyklen	0.0
Differenzdruck Maske	23.6 mbar
Differenzdruck ohne Maske	22.0 mbar
Volumenstrom	64.7 L/min
Nozzle Pressure	150.0 mbar
NaCl Konzentration	3.0 w%
Setup	Maskenteststand v1.0
Charge	-
Durchlass	4.17
Aerosolkonzentration	29.78 mg/m³
Messzeit	180 sec
Druckverlust	1.6 mbar

Gummiband links defekt
