# Durchlasstest

Hersteller	Produktnname	Probename	Datum
3M	9501V+	3M_fake_3	2020-05-05 12:51:21.940000

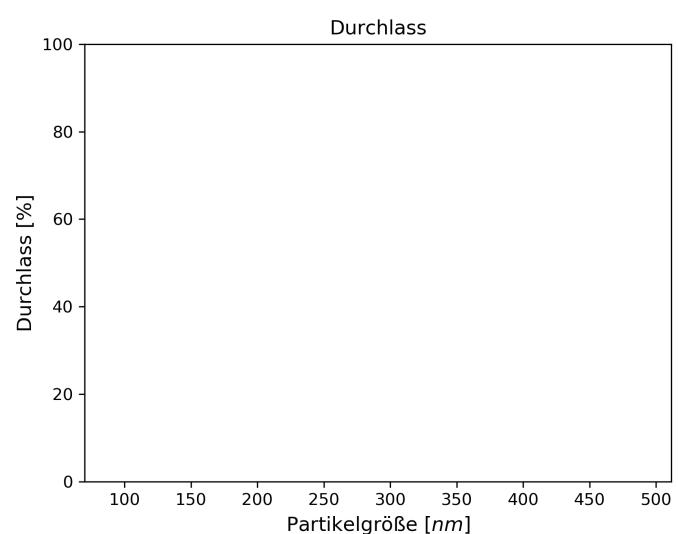
Anzahl Regenerationszyklen	0.0
Differenzdruck Maske	1.6 mbar
Volumenstrom	94.8 L/min
Nozzle Pressure	200.0 mbar
NaCl Konzentration	3.0 w%
Setup	Maskenteststand v1.0
Charge	-
Durchlass	1.15
Aerosolkonzentration	22.62 mg/m³
Messzeit	180 sec
