Durchlasstest

Hersteller	Produktnname	Probename	Datum
3M	9501V+	3M_fake_14	2020-05-08 13:09:52.540000

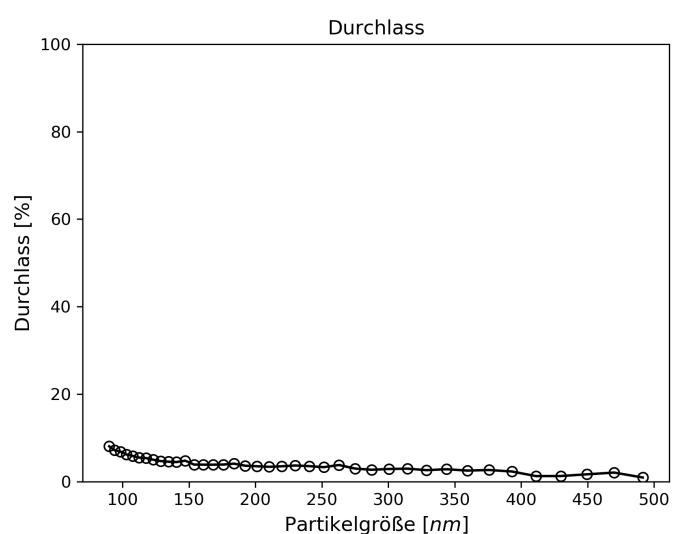
Anzahl Regenerationszyklen	0.0
Differenzdruck Maske	1.8 mbar
Volumenstrom	95.0 L/min
Nozzle Pressure	146.0 mbar
NaCl Konzentration	3.0 w%
Setup	Maskenteststand v1.0
Charge	-
Durchlass	2.94
Aerosolkonzentration	20.2 mg/m ³
Messzeit	180 sec
