Relatório Técnico de Inspeção Sanitária nº 27/2025

- Nome do responsável pela empresa: **NUTRYMED INDUSTRIA FARMACEUTICA E ALIMENTOS LTDA.**
- Nome de fantasia: Nutrymed
- Endereço: Avenida Marechal Rondon nº 2131 Qd.C Lote 12, Residencial Morumbi, Goiânia - GO
- CNPJ: 40.624.113/0001-02
- Inscrição Municipal: 528.432-5
- Telefone: -
- Responsável Técnica: Larissa de Paiva Daher – CRF
- Atividade: Industria de Suplementos Alimentares

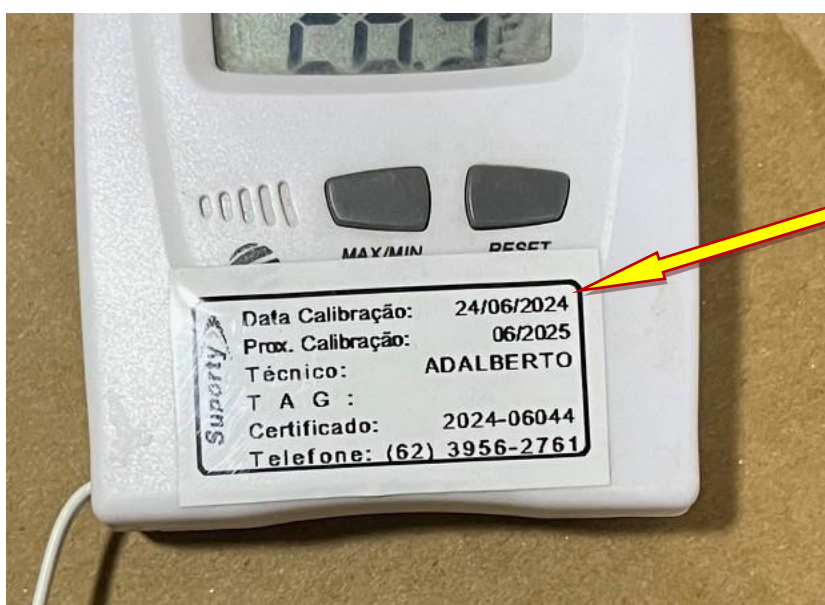
- Não é realizada a calibração dos equipamentos de medição utilizados no controle de temperatura de matérias primas utilizadas na fabricação dos suplementos, foi comprovado que o termômetro utilizado na geladeira localizada no depósito de matéria prima se encontra com a calibração vencida em 06/2025, portanto, a mais de 02 meses. Foram também encontrados vários equipamentos nas salas de produção sem as tampas protetoras de seus mecanismos, deixando-os totalmente abertos, o que pode possibilitar o abrigo de pragas urbanas e até mesmo acidentes com os colaboradores. Desconformidade com os itens 2.1.4 e 2.1.8 do anexo II, da Resolução RDC nº 275 de 21/10/2002 da Anvisa.

Manutenção precária dos equipamentos no interior das salas de produção, os mesmos são mantidos com as tampas abertas, deixando expostos os mecanismos de funcionamento;

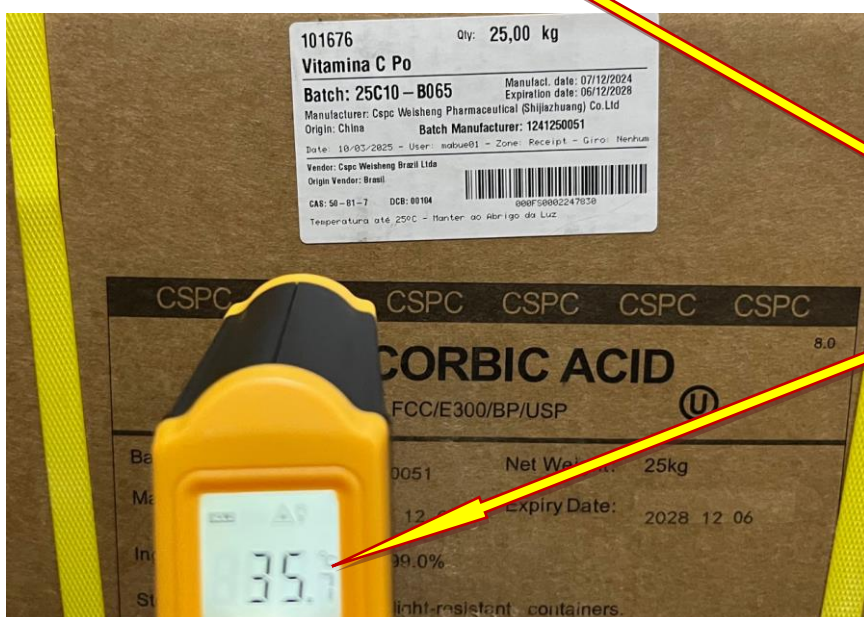
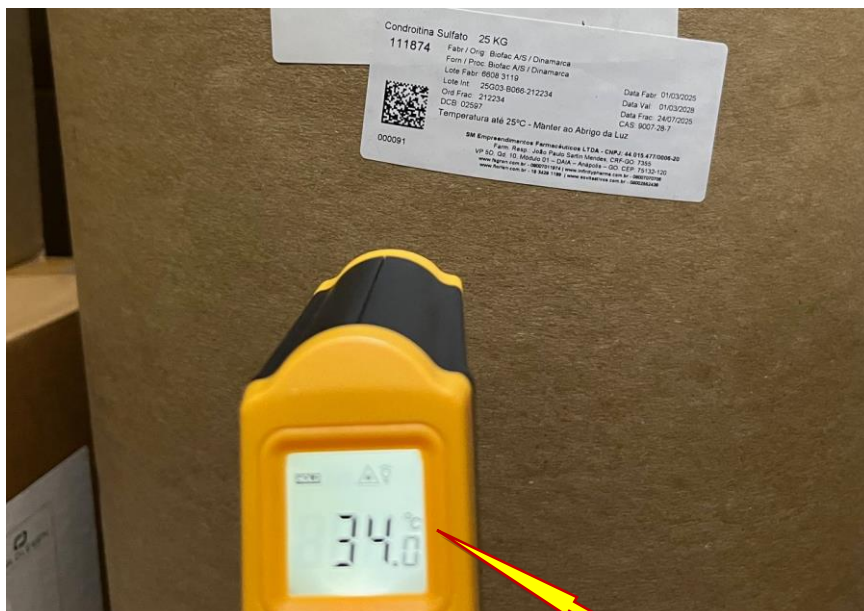
- Diversas matérias primas foram encontradas armazenadas em local inadequado e não aprovado. Mais de 300 kg de matérias primas sensíveis ao calor se encontravam depositadas em ambientes que não possuíam temperatura controlada e as já citadas matérias primas se encontravam fora da temperatura indicada à sua conservação. Foi constatado que, mais uma vez, por falta de espaço nos depósitos, são armazenadas matérias primas e embalagens no corredor de passagem do depósito de embalagem, área aprovada no Projeto Arquitetônico Sanitário somente como circulação, denominada “circulação 3” no citado Projeto Arquitetônico aprovado (Processo nº 92165324, Projeto nº 11094, aprovado em 20/05/2024). Em tal localização existe uma porta metálica que dá acesso aos depósitos em que o sol incide diretamente, fazendo com que o ambiente fique extremamente quente, totalmente incompatível com o armazenamento dos produtos. Na ação fiscal foram encontradas grande quantidade de matérias primas sensíveis ao calor depositadas neste corredor, fazendo com que as

temperaturas das mesmas atingissem cerca de 10°C acima do permitido para a manutenção da estabilidade dos insumos. Desconformidade com a Lei Municipal nº 8.741, de 19/12/2008, artigo 81, inciso XVI, alínea “h” c/c artigo 82 alínea “f” da mesma lei

O armazenamento das matérias primas termo-sensíveis foi feito num corredor de passagem não autorizado para armazenamento de produtos.

Vale citar que a porta metálica demonstrada na foto recebe incidência direta do sol, tornando o ambiente bastante quente;

Excesso de insumos depositados na Circulação 3 do Projeto Arquitetônico Sanitário, este local não é permitido ser utilizado para depositar quaisquer insumos, muito menos matérias primas sensíveis ao calor;

Temperatura bem acima da permitida para o armazenamento das matérias primas sensíveis ao calor. A temperatura de armazenamento deveria ser de até no máximo 25°C porém os produtos estavam entre 33°C e 36°C;
