**AVALIAÇÃO TÉCNICA PRELIMINAR**

# Fissura na parede da sala – Apto 32

Obra/Local: Residencial Jardim das Flores · Endereço: Rua das Acácias, 120

Data: 05/11/2026, 10:20:00 · Responsável: Eng. Ana Exemplo

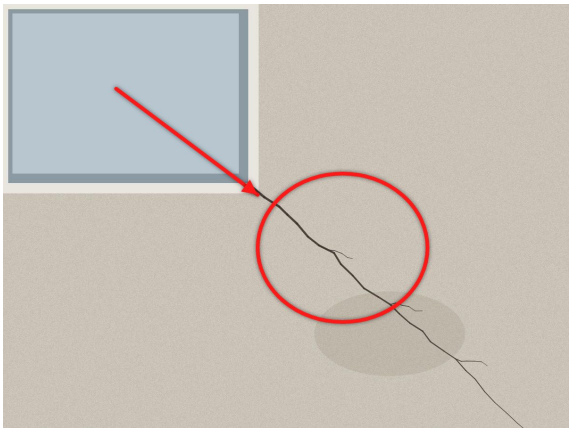
Foto 1

**Fissura inclinada (aprox. 45°) no canto inferior da janela**

Classificação: 🟠 **ATENÇÃO**

Elemento: Alvenaria de vedação sob a janela

Local: Vértice inferior direito do vão da janela

Elemento estrutural: Não estrutural

Fissura única, contínua, partindo do vértice inferior da abertura e seguindo inclinada para baixo, com abertura aparente inferior a 1 mm e pequenas ramificações.

Extensão aparente: Cerca de 60 a 70 cm de comprimento

• Ausência ou comprimento insuficiente de contraverga — Concentração de tensões no vértice da abertura.

• Movimentação térmica e retração da alvenaria — Variações de temperatura e retração.

Não estrutural — A fissura está na alvenaria de vedação.

Hipótese principal: Fissura associada à ausência de contraverga.

Morador informa que a fissura apareceu há 6 meses.

• Medir a abertura com fissurômetro

• Instalar selo de gesso

• Verificar a contraverga

Medidas preliminares: Monitorar por 30 a 60 dias; tratar com tela e argamassa flexível.

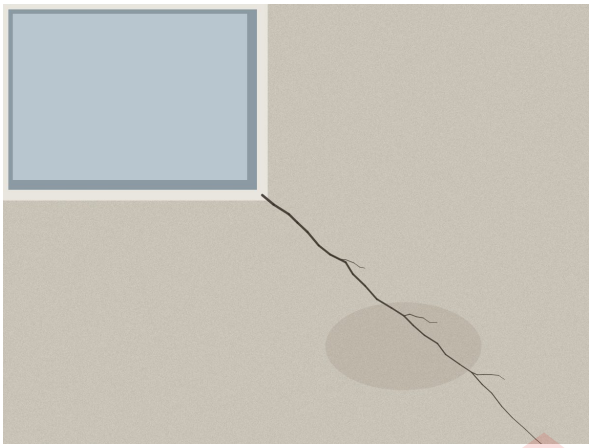
Foto 2 — Vista geral da parede da sala

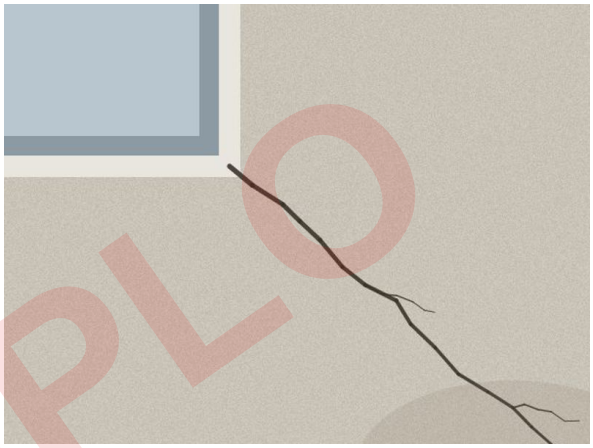
Foto 3 — Detalhe da fissura no vértice da janela
