(Board Design) מבוא לתכן כרטיסים

מטלת סוף

פרנסיס עבוד
בשארה חביב
מריה נחלה
טטיאנה אבו שקארה

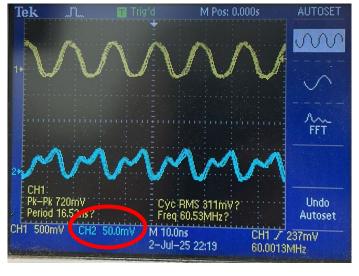
לאחר שחיברנו את רכיב המונה SN74LS90, ובנוסף גם את DM74LS90 (לצורך השוואה בין הדגמים), ביצענו מדידות על פלט החלוקה של שניהם. בשני המקרים שמנו לב להופעת **רעשים באות הפלט** (noise), בעיקר בקצוות העלייה והירידה של הגל. מדידות עם האוסצילוסקופ הראו שהרעש הופיע באופן עקבי בשני המונים גם ב- SN וגם ב- DM בעוצמה של כ- SomV.

בתמונה הבאה ניתן לראות את האות הצהוב (קלט השעון) לעומת האות הכחול (פלט המונה), כאשר ניתן לזהות **רעש מסוג ,Crosstalk** כלומר השראה הדדית בין חוטים סמוכים בלוח שגורמת לתנודות בלתי רצויות באות הדיגיטלי :

למרות שה- DM74LS90 פעל בצורה דומה ל-SN74LS90, בחרנו להמשיך את שלבי האופטימיזציה עם ה-SN74LS90 בלבד, לשם פישוט המערכת עם ה-SN74LS90 בלבד, לשם פישוט המערכת והתרכזות בפתרון הבעיה. ברמות מתח דיגיטליות ובמיוחד בתדרים גבוהים (60MHz), גם **רעש של של עלול** לגרום לטעויות בזיהוי לוגי (glitches), תזמון לא תקין או חוסר יציבות.

במהלך השיעור הצגנו את התופעה בפני המרצה, והוא זיהה את מקור הרעש כ- Crosstalk אופייני לחיווט בצפיפות גבוהה. המלצתו הייתה למקד את המשך הפרויקט בניתוח מקורות ההפרעה ובפיתוח שיפורים להפחתת ההשפעה של רעשים אלו כדי לראות שיפור מדיד וניכר בפלט המעגל.

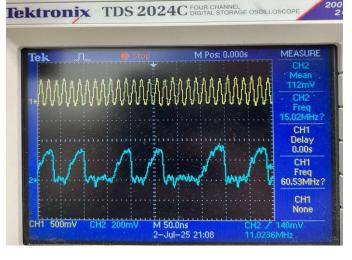
כאן ניתן לראות את אות השעון בצהוב (60.5MHz) ואת פלט המונה בכחול (בחלוקה \div + \pm בכחול (בחלוקה בכחול מציג). תנודות חריגות חדות בשני כיווני המתח, כולל קפיצות קצרות (spikes) שאינן תואמות את התדר הצפוי.

> לאחר ניתוח ודיון בכיתה, זיהינו שהתופעה נובעת מ-: Crosstalk

- השראה הדדית בין חוטים מקבילים במעגל.
- צפיפות גבוהה של חוטים ללא סידור נכון של GND
 - חוסר בשכבת הפרדה בין קווי אותות מהירים.

ה- Crosstalk בולט במיוחד כי עוצמתו מגיעה ל- $\mathbf{50mV}$ ואף יותר, מה שעלול לגרום לשגיאות קריאה, ביצוע כפול, או התנהגות לא יציבה של רכיבי המונה.

- הוא **מתון ורך**, ומופיע בעיקר כעיוות צורת הגל. Flip-Flops
- הרעש במונה הוא **חמור יותר וחד**, מזוהה בבירור כ- Crosstalk ויש לטפל בו במידיות.

לאחר התייעצות עם המרצה ,הוחלט להתמקד בהמשך העבודה **בפתרון בעיית ה-**Crosstalk, בשל השפעתו הישירה והקריטית על תפקוד המעגל.
