Não titulada

Alinhamento original

Unidade de comprimento: mm

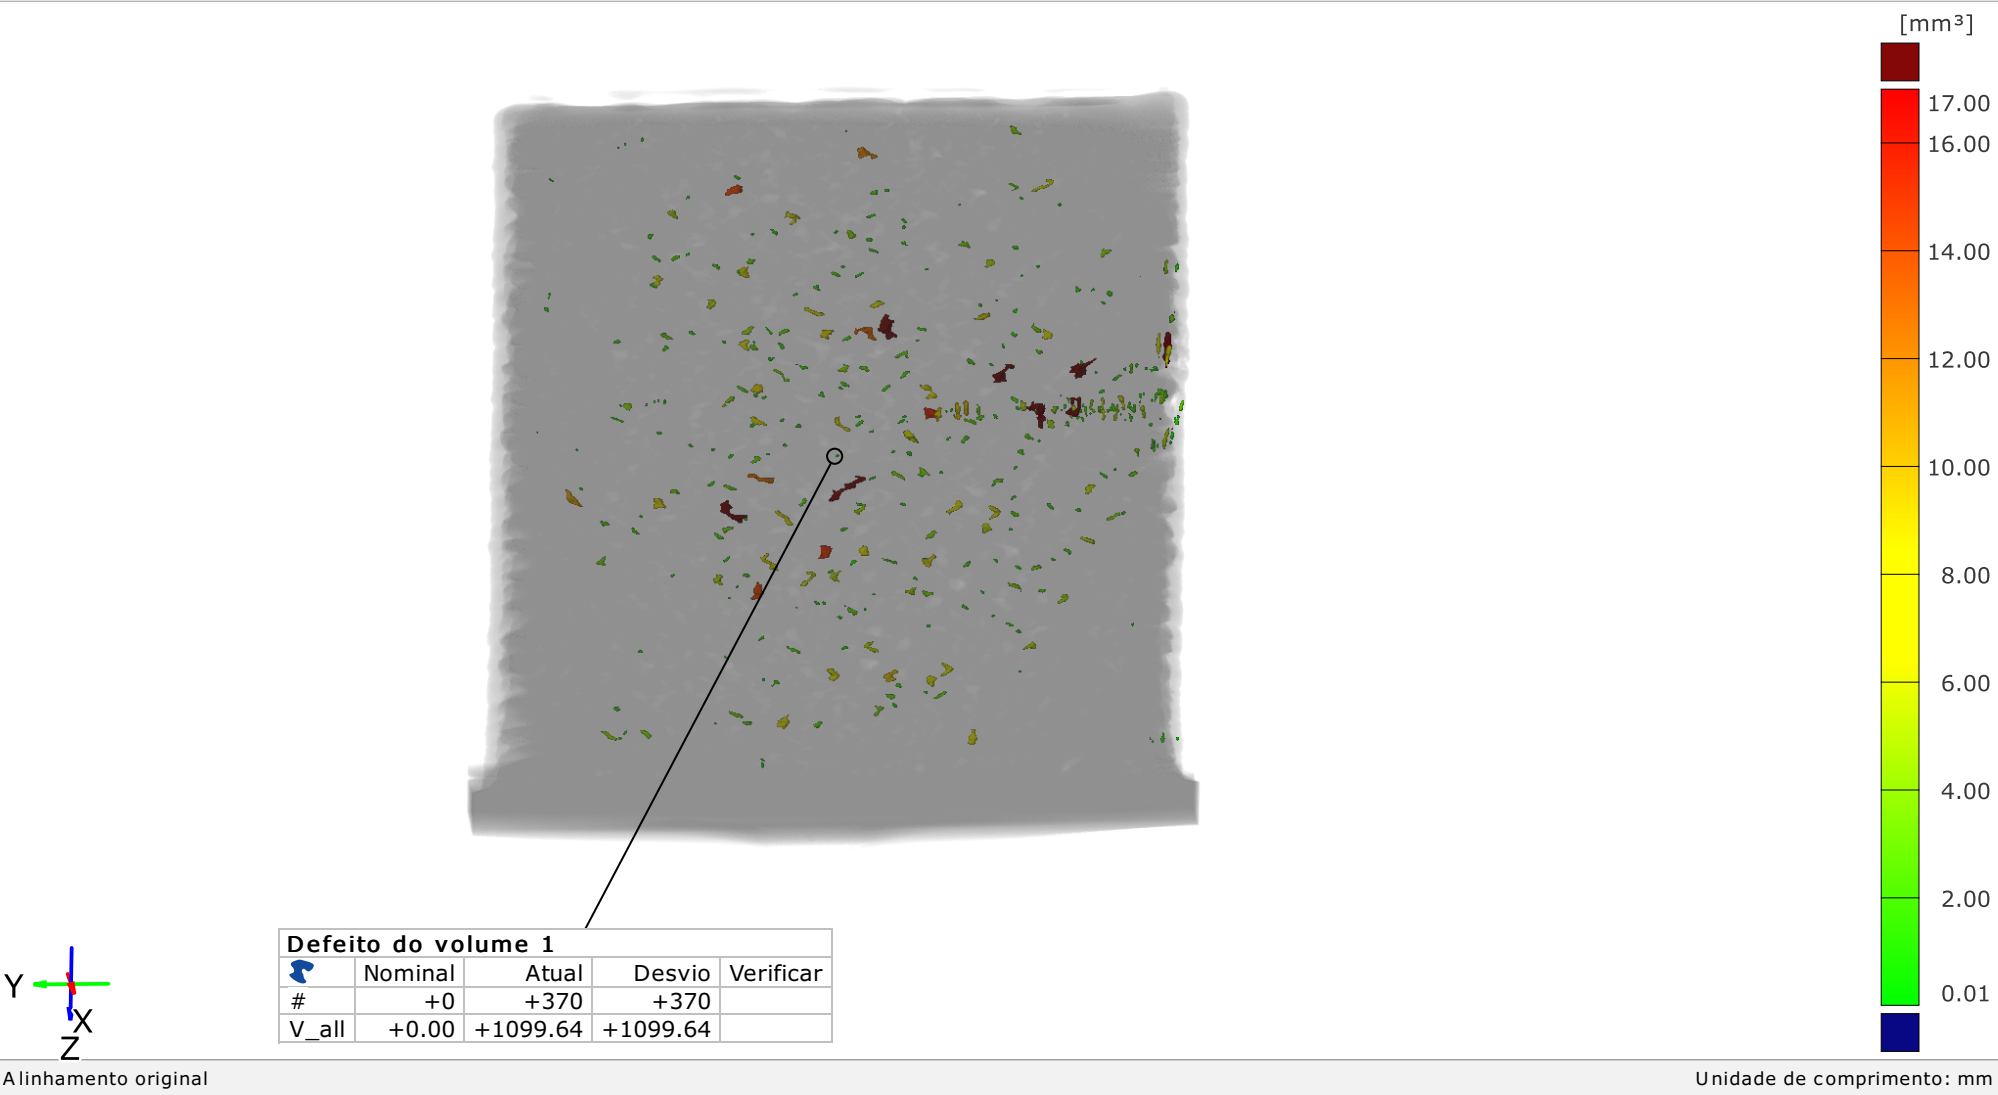
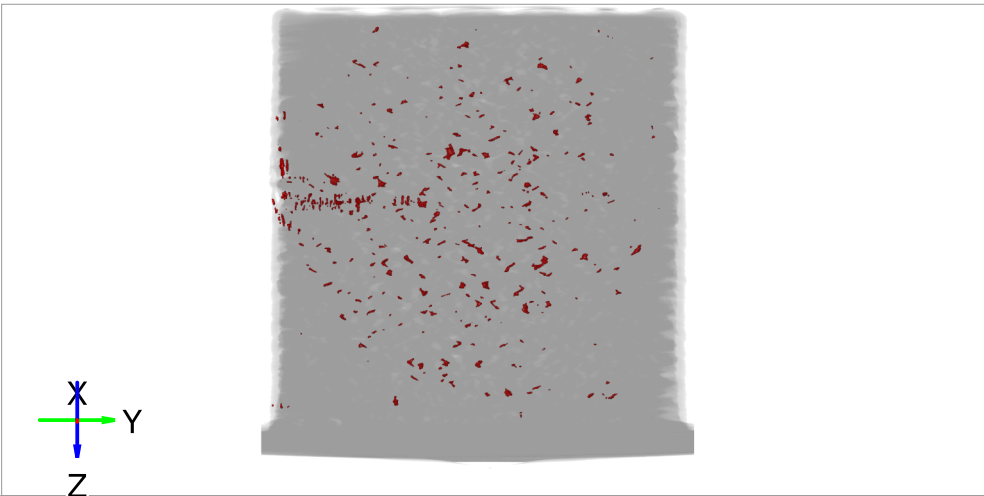
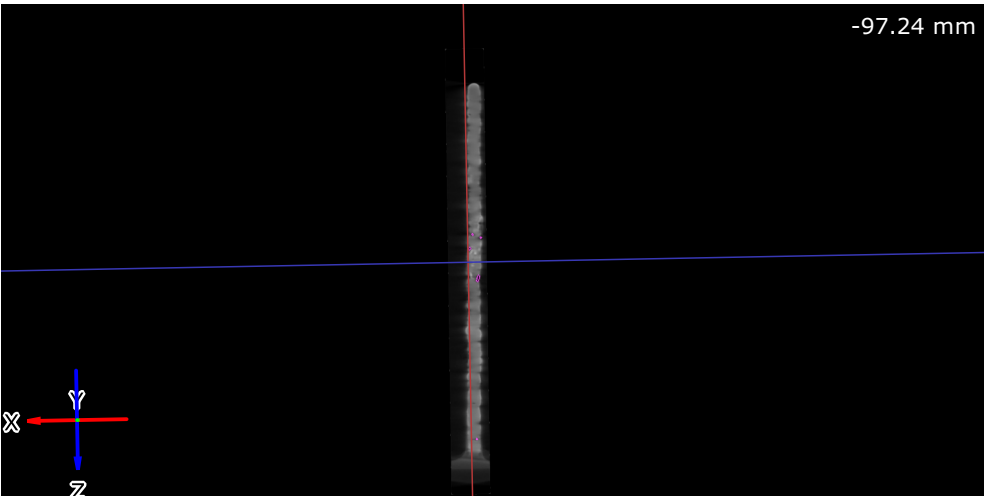
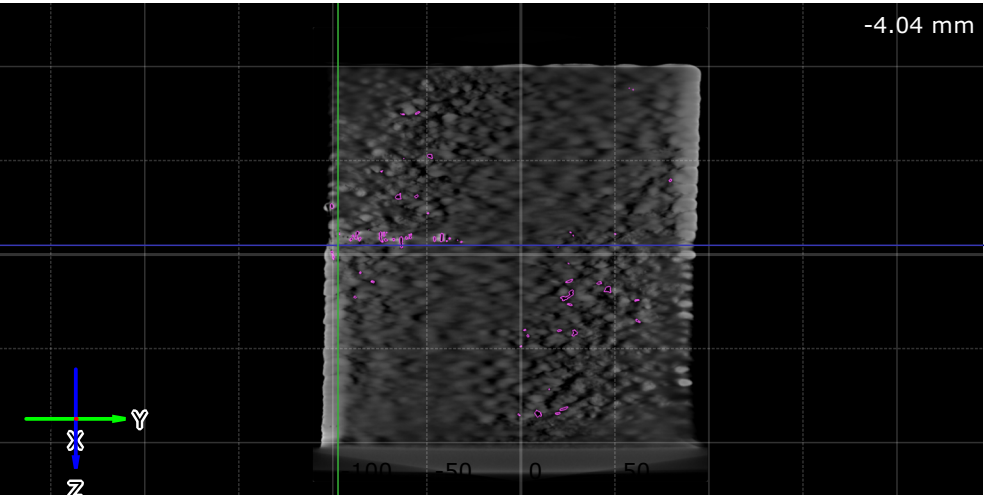
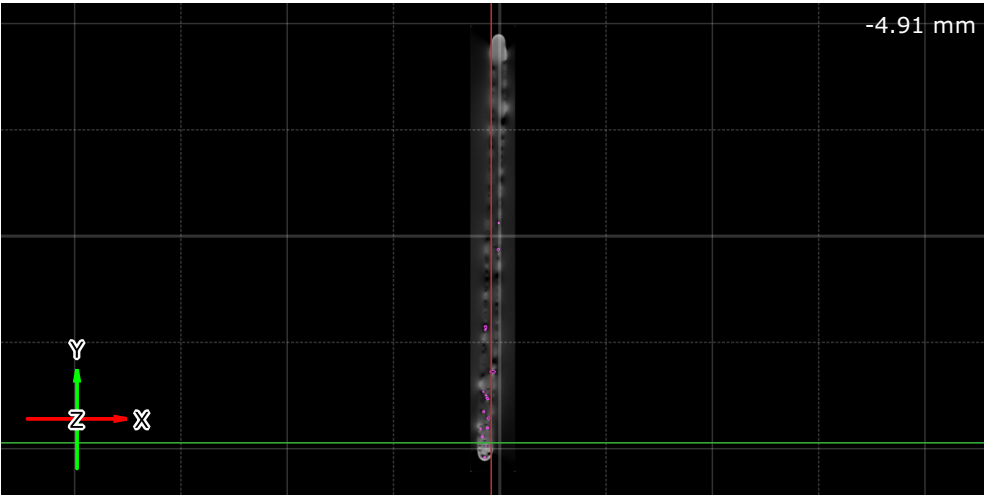
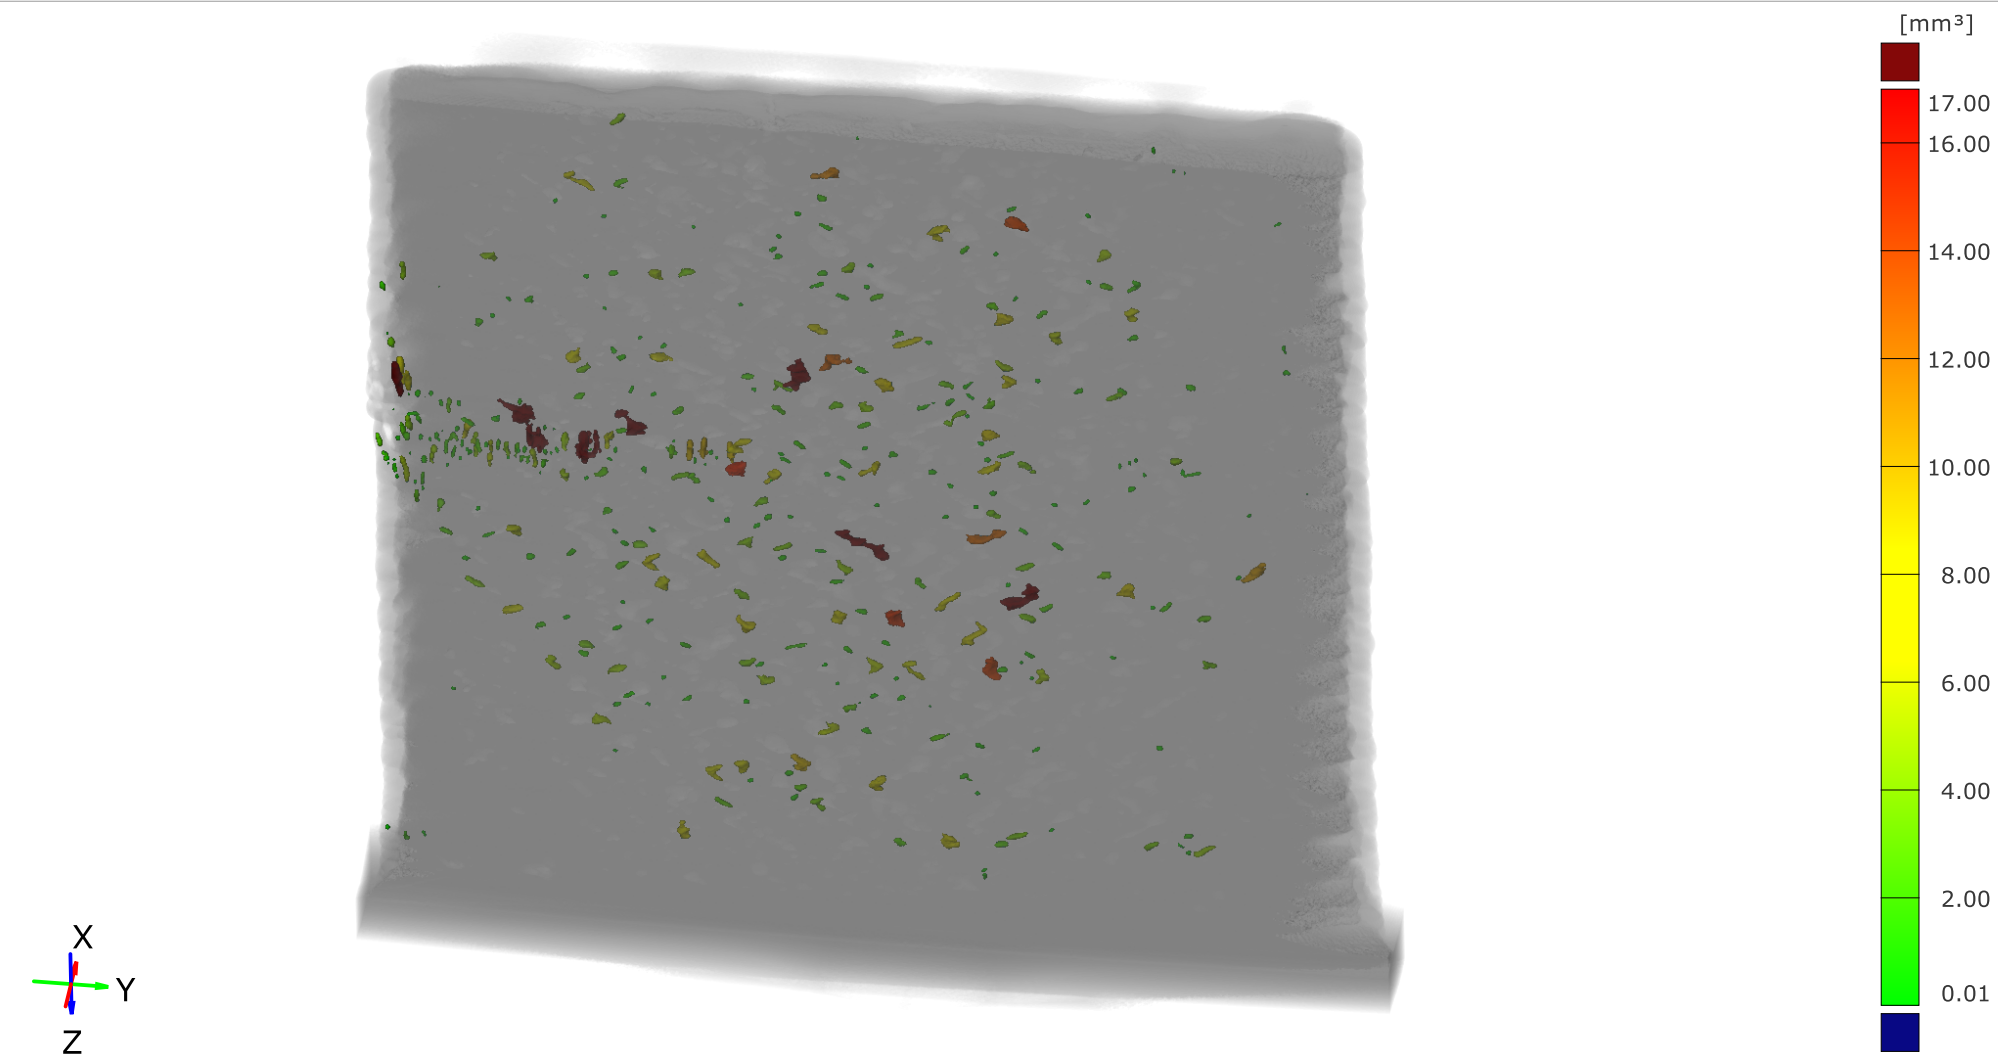
Element	Datum	Property	Nominal	Actual	Tol -	Tol +	Dev	Check	Out
 Defeito do volume 1		V_all	+0.00	+1099.64			+1099.64		
 Defeito do volume 1		#	+0	+370			+370		
 Defeito do volume 1.Vp.147		Vp					+44.82		
 Defeito do volume 1.Vp.49		Vp					+29.01		
 Defeito do volume 1.Vp.69		Vp					+28.47		
 Defeito do volume 1.Vp.132		Vp					+25.67		
 Defeito do volume 1.Vp.263		Vp					+25.24		
 Defeito do volume 1.Vp.133		Vp					+22.62		
 Defeito do volume 1.Vp.257		Vp					+20.89		
 Defeito do volume 1.Vp.160		Vp					+17.82		
 Defeito do volume 1.Vp.180		Vp					+15.55		
 Defeito do volume 1.Vp.295		Vp					+15.12		
 Defeito do volume 1.Vp.305		Vp					+14.53		
 Defeito do volume 1.Vp.8		Vp					+14.30		
 Defeito do volume 1.Vp.75		Vp					+13.13		
 Defeito do volume 1.Vp.259		Vp					+12.94		
 Defeito do volume 1.Vp.5		Vp					+11.97		
 Defeito do volume 1.Vp.271		Vp					+10.77		
 Defeito do volume 1.Vp.166		Vp					+10.07		
 Defeito do volume 1.Vp.163		Vp					+9.90
