GOVERNO DO ESTADO DO PARÁ  
SECRETARIA DE ESTADO DE MEIO AMBIENTE E SUSTENTABILIDADE - SEMAS/PA

## ANÁLISE TÉCNICA N° 201 / 2020

**ASSUNTO:** Averigar a ocorrência das irregularidades e dos danos ambientais referente a Notícia de Fato n.º 000140-440/2018.

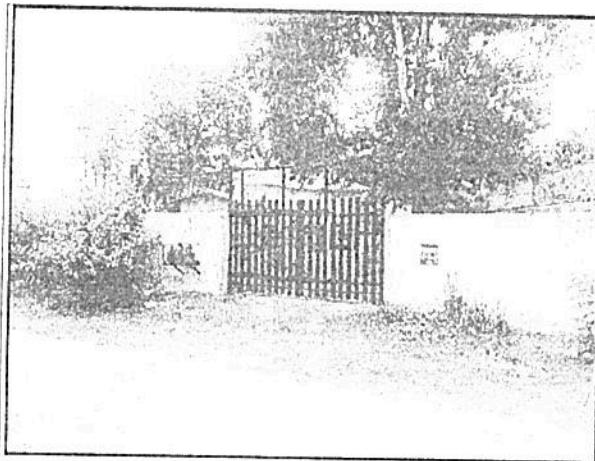
Foto 01 – Vista frontal da residência do lote 532.

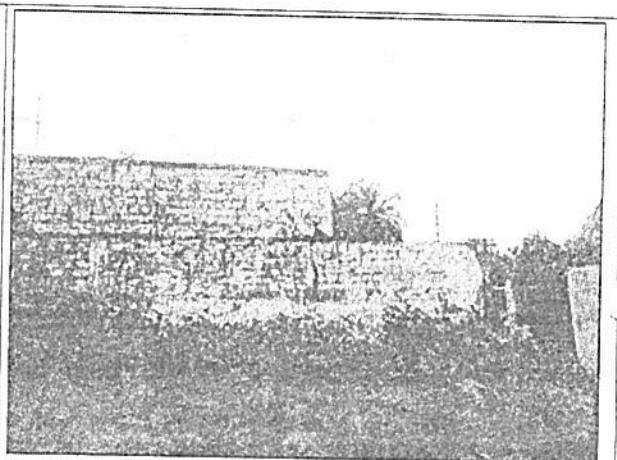
Foto 02 – Quadrante inferior, muro lateral do lote 532.

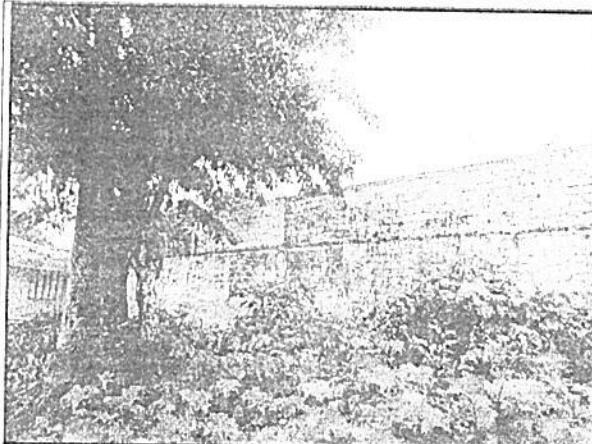
Foto 03 – Quadrante superior, muro da casa do lote 533.

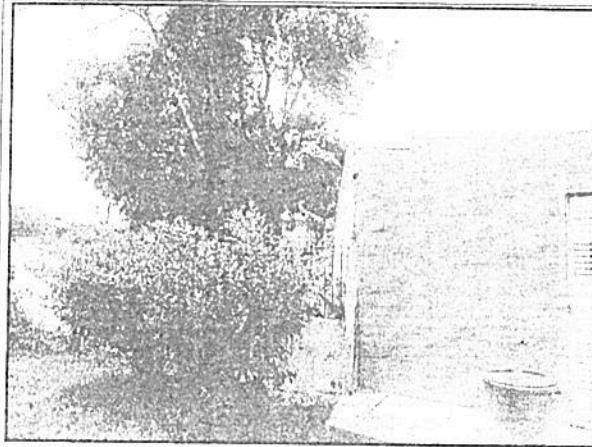
Foto 05 – Vista frontal do muro entre os lotes 532 e 533.

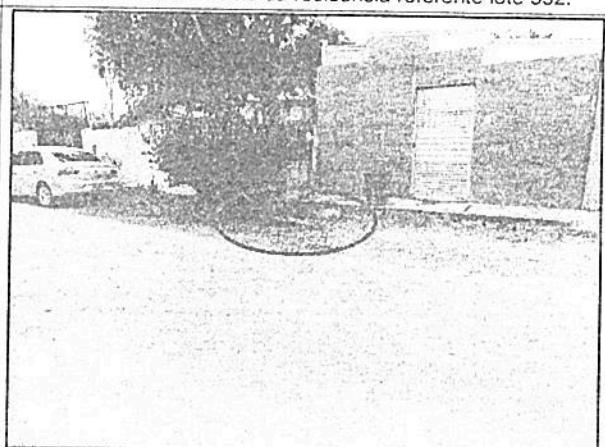
Nas áreas das vias que constituem as ruas do referido Condomínio Residencial Amazon Garden, observam-se nas laterais, onde seriam as calçadas, caixas de passagem, supostamente para receber os efluentes sanitários tratados de cada uma das unidades residenciais, para lançamento na rede pluvial, conforme fotos 06, 11 e 12 das páginas 6 e 7 deste parecer, assim como sumidouro para galeria de drenagem pluvial, e neste sentido, salve melhor juízo, não existe sistema de coleta e tratamento dos efluentes sanitários domésticos do condomínio.

Foto 06 – Caixa de pass. de efluentes sanit. na dren. pluvial.

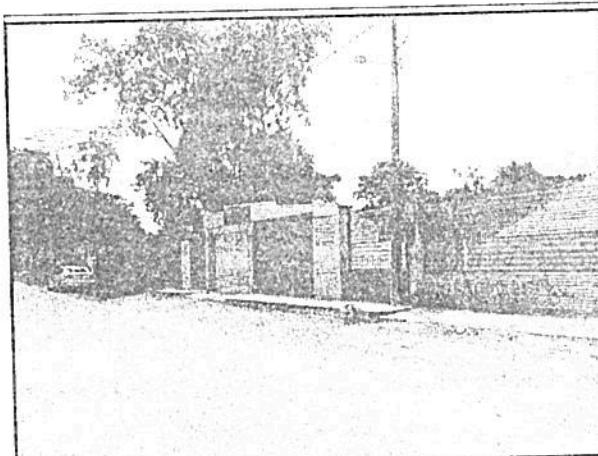
Foto 07 – Quadrante esquerdo da foto, residência lote 533.

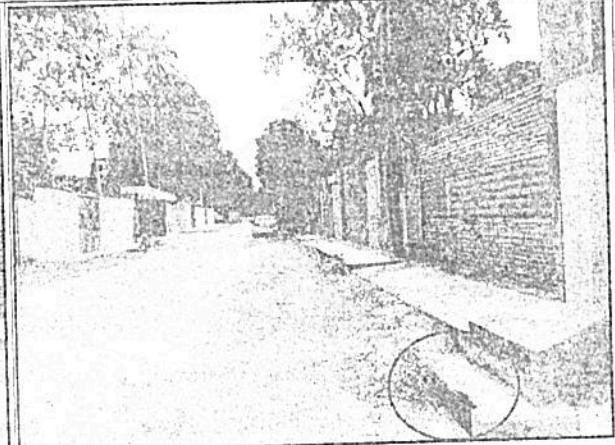
Foto 08 – Sumidouro de drenagem pluvial.

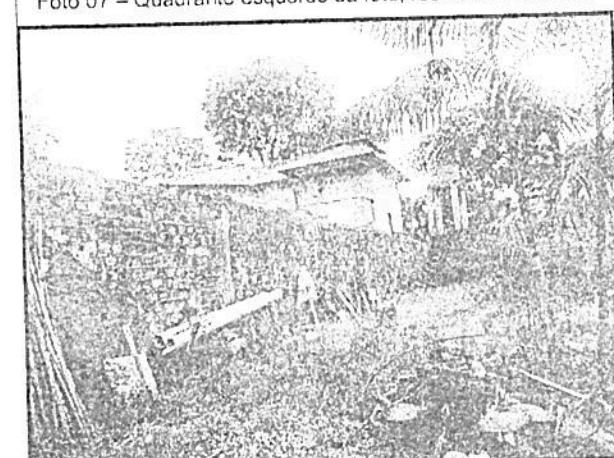
Na área interna do lote 533, foi observado o tronco de uma árvore cortada (Foto 09 da página 7), assim como galhos secos próximos ao muro interno do lado direito, na direção da entrada de veículos no referido terreno. Foi constatada também, uma laje em concreto, no lado esquerdo da casa, próximo ao portão de entrada, com dois tubos hidráulicos de 5" acima da superfície da referida laje, sendo supostamente a fossa da residência.

Foto 09 – Tronco da árvore cortada, na residência lote 533.

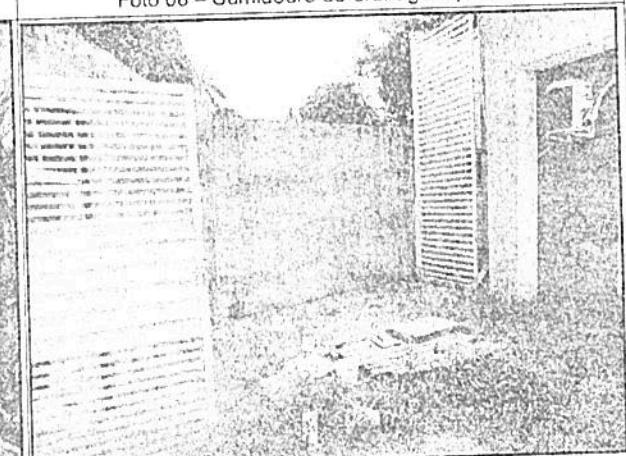
Foto 10 – Lage em concreto, supost. fossa resid. lote 533.

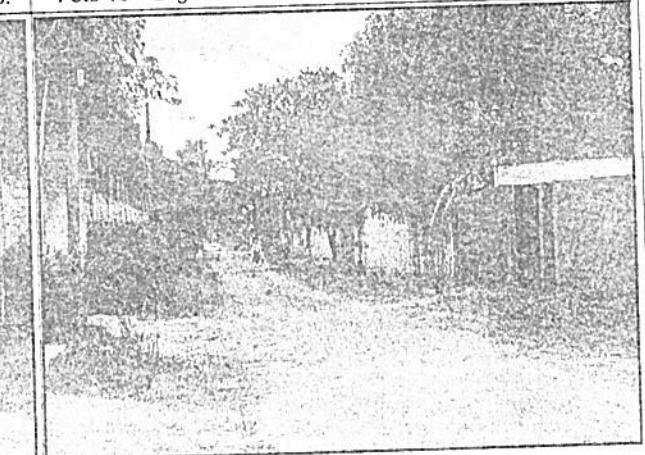
Foto 12 – Caixa de pass. de efluentes sanit. na dren. pluvial.

- as residências, salve melhor juízo, possuem sistemas de esgotamento sanitário individuais, os quais devem estar ligados às caixas de passagem localizadas em frente a cada uma das residências, onde os efluentes supostamente tratados são lançados na rede geral de efluentes, ou mesmo, na rede pluvial;
