GUÍA TÉCNICA

IMPRESORA CANON iX6810

Impresora Canon PIXMA iX6810 es una impresora fotográfica A3+ con Sistema Continuo.

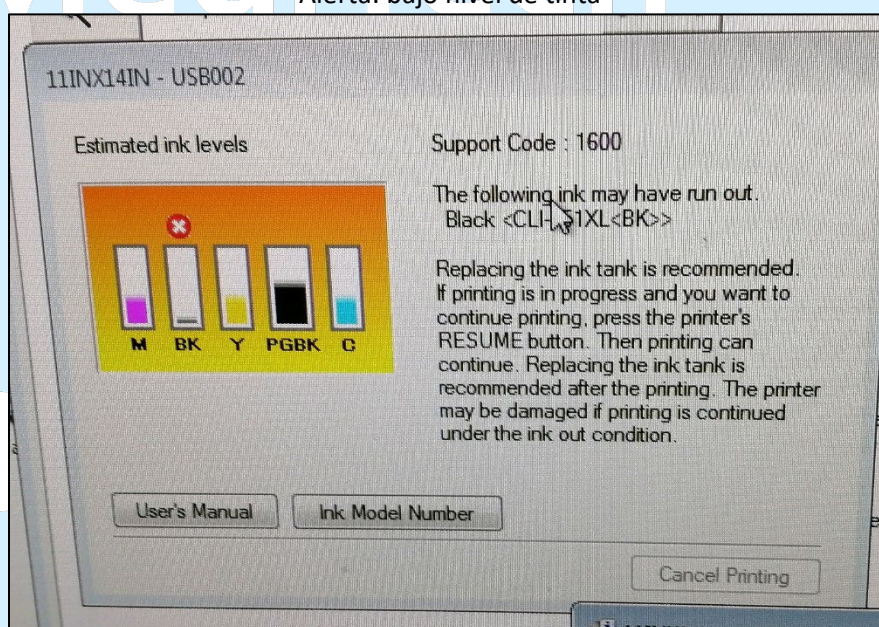
Alerta: bajo nivel de tinta

1. ALERTA: BAJO NIVEL DE TINTA COD:1600

La impresora no tiene la capacidad de medir los niveles reales que se encuentran en los depósitos de tinta (tanque), por consiguiente, las alertas que manda no es real.

Estado de la impresora, niveles de tinta irreales.

Presionar una vez el botón de **REANUDAR/CANCELAR** y el equipo volverá a trabajar de manera normal. Estas alertas de bajo nivel de tinta se muestran de manera aleatoria, podría mostrarse una vez al encender el equipo, luego de imprimir un estudio, continuamente o nunca.

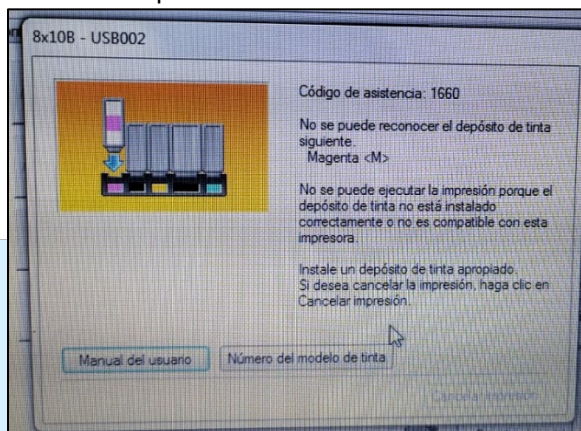
2. ALERTA: NO RECONOCE EL CARTUCHO DE TINTA EN ESPECÍFICO COD:1660

Esta falla nos sale cuando se realiza purgado del sistema continuo de tinta, transportar la impresora o de manera aleatoria podrá salir esta alerta.

Indica que el cartucho en específico no está conectado al cabezal.

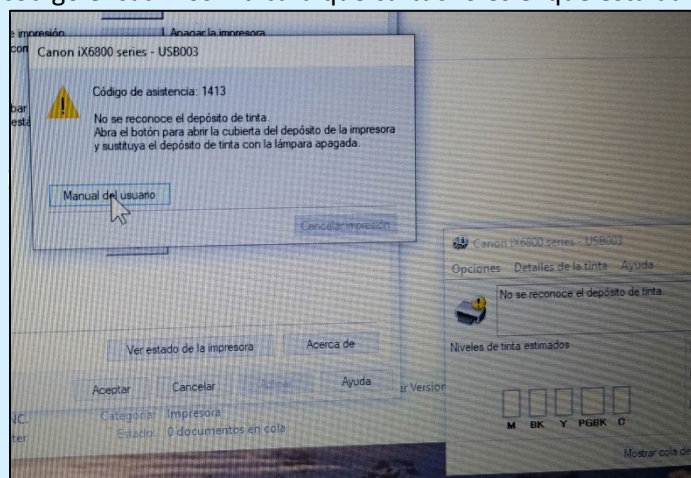
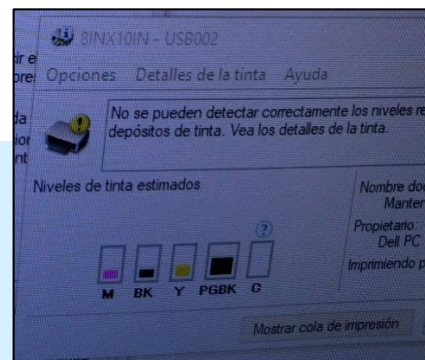
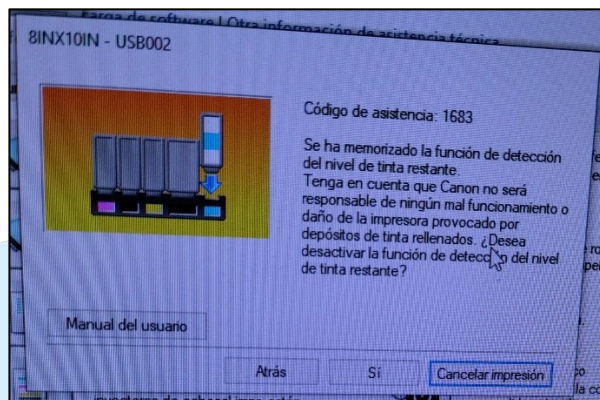
3. ALERTA: NO RECONOCE EL CARTUCHO DE TINTA COD:14XX

Esta alerta se muestra cuando el chip de un cartucho se encuentra dañado, en la notificación se mostrará un código el cual nos indicara que cartucho es el que está dañado.

- 1410: Black
- 1411: Magenta
- 1412: Yellow
- 1413: PG Black
- 1414: Cyan

- Extraer la trampa de la tapa hasta que el cabezal se posicione para el cambio de cartuchos una vez ahí des energizar la impresora desde el cable de alimentación, luego presionar el botón de ENCENDIDO/APAGADO 3 veces, extraer los cartuchos y luego proceder a cambiar el chip del cartucho en específico dañado.

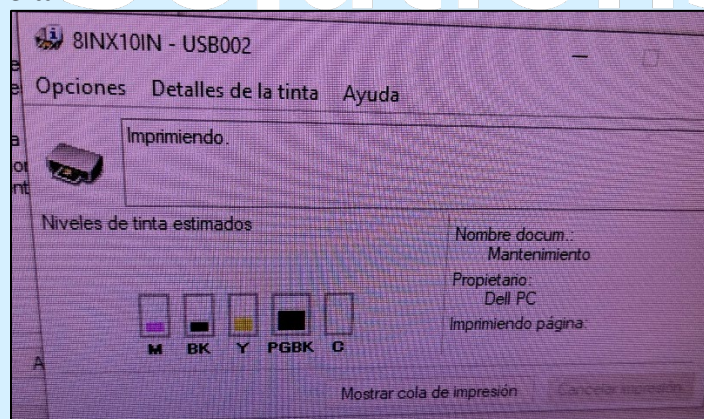
4. ALERTA: NO DETECTA CORRECTAMENTE EL NIVEL DE TINTA COD:1683

Aun así, reconociendo los depósitos de tinta (cartuchos) no puede detectar el nivel de tinta del mismo.

Esta alerta nos sale luego de que varias veces nos notificara que los niveles de tinta están muy bajos de dicho cartucho y que no se tomó las medidas que recomienda la impresora como ser cambio de cartucho, de este modo, el equipo responsabiliza al usuario por los daños por no cambiar el cartucho oportunamente. Así al final para no molestar más, muestra unos pasos para desactivar el testeo de los niveles de tinta y así nunca más mostrar la alerta de bajo nivel de tintas OJO esto no indica que se esté dañando la impresora ya que el cartucho si cuenta con la tinta simplemente el chip es el que no mide y es un error de software que de hardware.

- Desactivar la verificación de tinta por software siguiendo los pasos que nos indica en la ventana de alerta.

Como se puede observar luego de desactivar la verificación del nivel de tinta, desaparece todo icono del cartucho en específico, dando nos a conocer que en ese cartucho no se realizará más la verificación y que podrá trabajar con normalidad sin ninguna alarma.
