Porcelatino Porcelanato & Revestimiento	SISTEMA INTEGRADO DE GESTIÓN	PL-SSMA-FO-42
	REPORTE FINAL DE ACCIDENTES DE TRABAJO	VERSIÓN 01

Porcelatino Porcelanato & Revestimiento	**SISTEMA INTEGRADO DE GESTION**	**PL-SSMA-FO-86**
	ANEXO A: ANALISIS DE CAUSAS Y MEDIDAS CORRECTIVAS	**VERSION 01**

Porcelatino Porcelanato & Revestimiento	SISTEMA INTEGRADO DE GESTION	PL-SSMA-FO-88
	ANEXO C: PANEL FOTOGRAFICO	VERSION 01

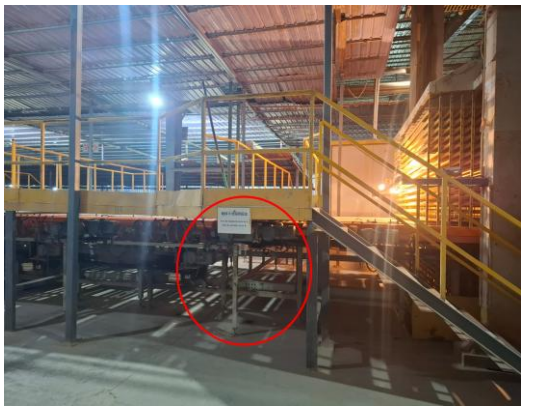
1. Inicio de la labor de limpieza

El trabajador Erwin Curay Ipanaque, del área de Esmalte 2, inició la limpieza de los motores y de las guardas de protección de los rodillos ubicados debajo de las plataformas de tránsito, utilizando un trapo de limpieza. Para esta labor portaba su ropa de trabajo y los equipos de protección personal correspondientes (casco, mascarilla, tapones auditivos y guantes de seguridad).

el trapo con el que realizaba la limpieza de las guardas de protección, y la forma en que sostenía el trapo

lugar exacto donde ocurrió el accidente

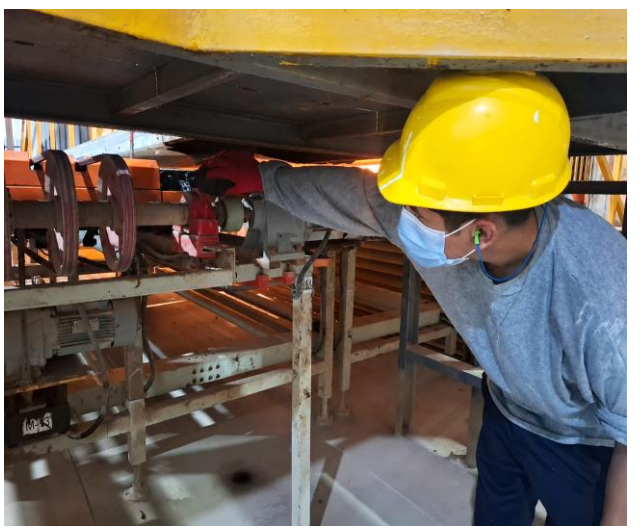
2. Limpieza de la guarda de protección

El tornillo de fijación del acople sobresalía considerablemente y permanecía accesible durante las labores de limpieza, constituyendo un punto de enganche y atrapamiento al no contar con un resguardo que impidiera el contacto accidental.

Conociendo que el motor se activa de manera intermitente aproximadamente cada 30 segundos, el trabajador esperó que este se detuviera para limpiar la guarda de protección ubicada detrás del conjunto conformado por el motor, el acople y el eje de los rodajes. Para alcanzar dicha zona, extendió su brazo derecho por detrás del conjunto mecánico.

Mientras realizaba la limpieza, la manga de su polo de trabajo se enganchó en el tornillo de fijación sobresaliente del acople del eje. Antes de que pudiera retirar el brazo, el motor volvió a activarse automáticamente, provocando el giro del eje. Como consecuencia, la manga fue enrollada por el tornillo de fijación, ocasionando el atrapamiento del brazo derecho del trabajador alrededor del eje en movimiento.

tornillo de fijación sobresaliente del acople del eje

DESCRIPCION DE LA MEDIDA PARA ELIMINAR LA CAUSA Y PREVENIR LA RECURRENCIA	RESPONSABLE	FECHA PROGRAMADA	FIRMA
1. Retroalimentar al personal sobre el método seguro de limpieza, evitando el ingreso de brazos u otras partes del cuerpo a la zona de atrapamiento.	**FQL**	17/7/2026	
2. Instalar un resguardo fijo o cubierta sobre el acople y el tornillo sobresaliente para eliminar el riesgo de atrapamiento durante la operación y las labores de limpieza.	**FQL**	17/7/2026
