ARLISS2022 大会報告書

CanSat チーム名	Tokyo Manji Union
CanSat チーム 代表者情報	氏名:東 翼 メールアドレス: <u>1999tsubasa0210@gmail.com</u> 電話番号:090-3273-3638
UNISEC 団体名	東京都立大学 宇宙システム研究室
UNISEC 団体 学生代表	安平 浩義
責任教員	氏名:佐原 宏典 メールアドレス: <u>sahara@tmu.ac.jp</u> 電話番号:090-6142-4169
CanSat クラス	Open Class

球体型ローバーを用いて目標地点に到達する.

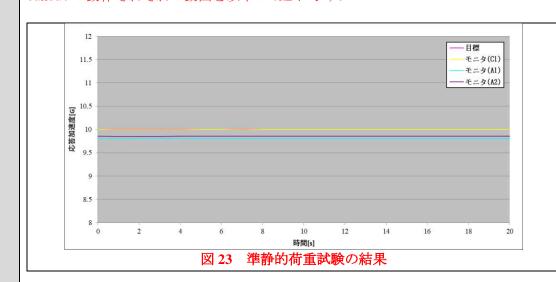
目標の応答加速度 10[G]となるよう 20[s]間,正弦波加振を実施した準正的荷重試験の結果を図 23 に示す.図 23 から、A1 と A2 で目標値に近い値を確認できる.

A1 と A2 で目標値に近い値を確認したことから、この試験は打ち上げ時の準静的荷重を再現できていると考えられる.

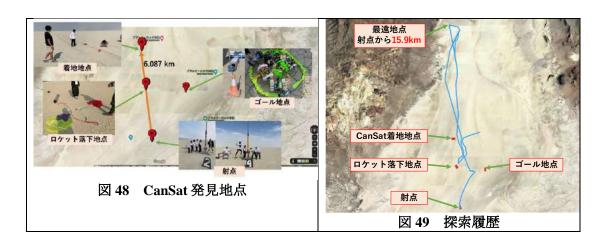
図 47 絡まったパラシュート

2回目の打上は、大会最終日 9/15 の 9:00 頃に行った.午前中であったため地上の風は弱かった.打上何分後,CanSat から位置情報を受信することに成功し,車に乗り GPS を追跡した.追跡中に CanSat からの通信が途絶したため,最後に受信した位置情報が示す場所に向かい,風呂敷に包まれた機体を発見した.機体は走行不可能な状態であった(図 44,図 45,図 46).また,機体から離れた場所にロケットのノーズのパラシュートと絡まった CanSat のパラシュートを発見した(図 47).

シーケンス	分類	結果	詳細
①準備	機体	0	
(組立からキャリア 収納まで)	パラ	0	
②打上	機体	0	
(キャリア収納から 放出判定まで)	パラ	0	
③降下	機体	0	
(放出判定から着地 判定まで)	パラ	×	上空でパラシュート機構が機体と分離し機能せず.
④走行準備	機体	×	落下衝撃で破損し走行できず.
(着地判定から走行 開始まで)	パラ	×	上空でパラシュート機構が機体と分離し機能せず.
⑤走行 (走行開始から GNSS ゴールまで)	機体	×	機体破損につき走行できず.
⑥0m ゴール (GNSS ゴールから 0m ゴールまで)	機体	×	機体破損につき走行できず.
⑦解析 (CanSat 回収から データ解析まで)	機体	×	走行していないためデータなし.
