Fecha	reporte	
8/8/2023, 16:54:11	211	Contrato
Empresa	Contacto	
ETIROCH	Elizabeth Pérez Carrera	
Dirección		
Calle Industria #236 A Ocotlán, Coronango, Puebla CP 72680		
Telefono	Correo	
2221091113	produccion@etiroch.com

DIAGNÓSTICO <input checked="" type="checkbox"/>	PREVENTIVO <input checked="" type="checkbox"/>	CORRECTIVO <input checked="" type="checkbox"/>
Marca	Modelo	Número de serie
ZEBRA	ZM400	08J112800312

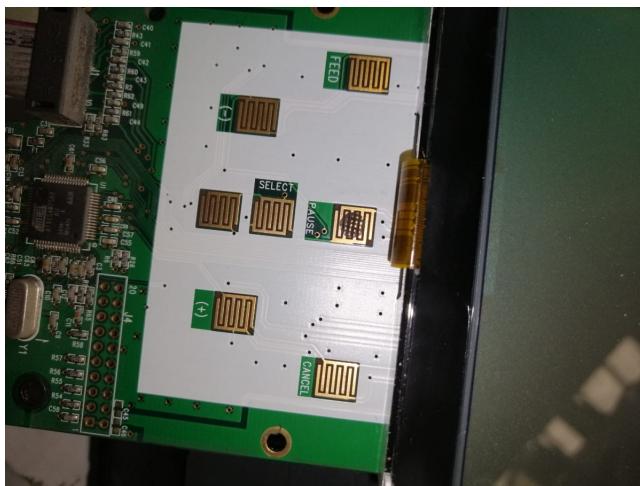
Botón de pausa no funcionaba, Ribbon takeup dañado, exceso de suciedad, cabezal con demasiados puntos quemados.

Se recomienda cambio urgente de cabezal de impresión
