REPORTE DE MANTENIMIENTO CENTROS DE GENERACIÓN			
FECHA: 24-01-2026		CÓDIGO: FO-GE-033		VERSIÓN: 01	
PROCESO: GENERACIÓN DE ENERGÍA		PÁGINA: 1 DE 1			
No Reporte		Tipo de Mantenimiento:			Fecha:
50	Preventivo ☐	Correctivo ☐	Verificación ☒	28-jun-26	
INFORMACIÓN DEL EQUIPO					
Equipo	GRUPO ELECTROGENOS A GAS		Código	CPW01-CPW02-CPW03-CPW05 CPW06-CPW7	
Marca	JENBACHER	Modelo	JB 320 // JB 420		Serial 1155152-1155161-1155134-6062711- 1435439-1060034
Ubicación	COLOMBIA-COSTAYACO	Responsable del equipo	Tecnico de O&M		
Usuario	GRAN TIERRA ENERGY	Horas del equipo	15491-13381-11775-3320-1751-596		
TRABAJO REALIZADO					
ANTECEDENTES					
Los equipos se encontraban operando bajo parámetros normales. Los equipos CPW-01,CPW-02,CPW-03,CPW-07, se encontraban en reparto de carga con una generación promedio de 680 kW por equipo, alimentados con gas MRU + Chiller. Equipos CPW-05-CPW-06 se encontraban en reparto de carga con una generación promedio de 900 kW por equipo, alimentados con gas MOQUETA. 07:14:00 hrs sale de línea equipos CPW-01,CPW-02,CPW-03,CPW-07 a causa apagado MRU + Chiller. 07:10:00 operador ccm reporta Apertura RL por vector shift - FDL MRU - FDL CPW 01-02-03-05-06-07 - FDL siste

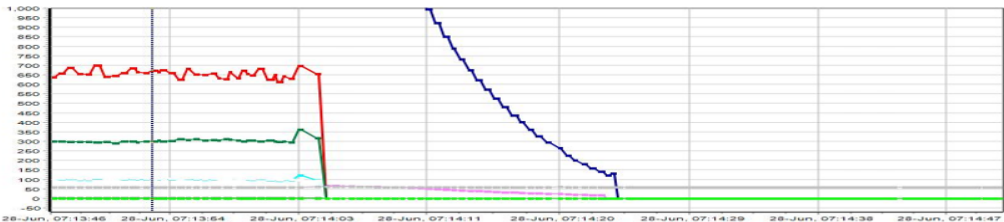
CPW 02 - ALARMAS

28.06.2026 07:12:03 Shutdown salida por MRU

Marca de hora	ID	Texto del mensaje	Estado	Clase
28.06.2026 07:12:10		Activa curva de Derateo y apagado por salida del Chiller	Activo	Derate
28.06.2026 07:12:03		Shutdown salida por MRU	Activo	Shutdown
27.06.2026 08:15:43		Delta Temperatura de Cilindros Alto	Normal	Warning
