REPORTE DE MANTENIMIENTO CENTROS DE GENERACIÓN

Equipo	GRUPO ELECTROGENOS A GAS			Código	CPW04
Marca	JENBACHER	Modelo	JB 420	Serial	606283
Ubicación	COLOMBIA-COSTAYACO	Responsable del equipo	Tecnico de O&M		
Usuario	GRAN TIERRA ENERGY	Horas del equipo	3,743

Evento: Salida de línea del generador CPW04 el 21-07-2026 a las 15:16 hrs. Equipo operando con normalidad con una carga promedio de 850KW alimentado con gas MQT.

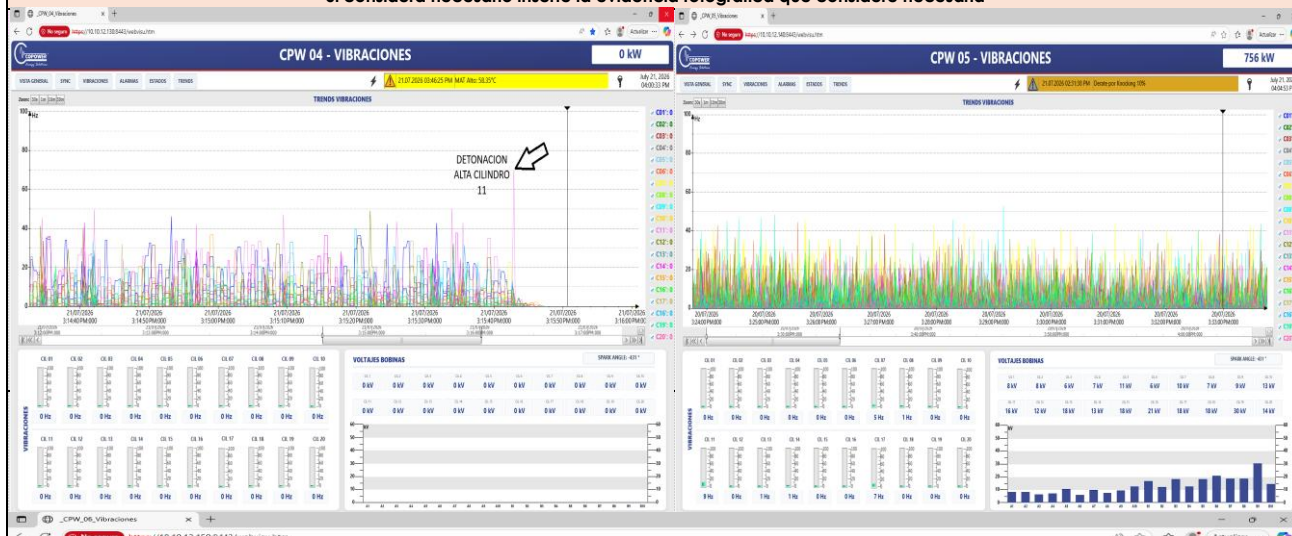
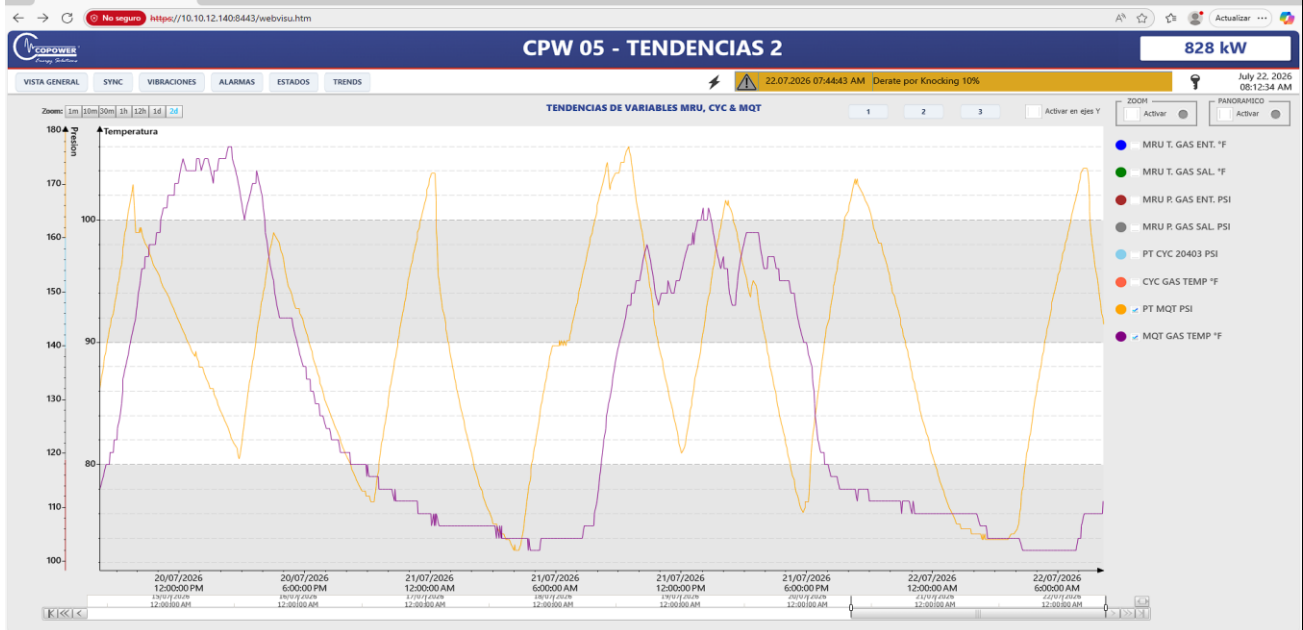
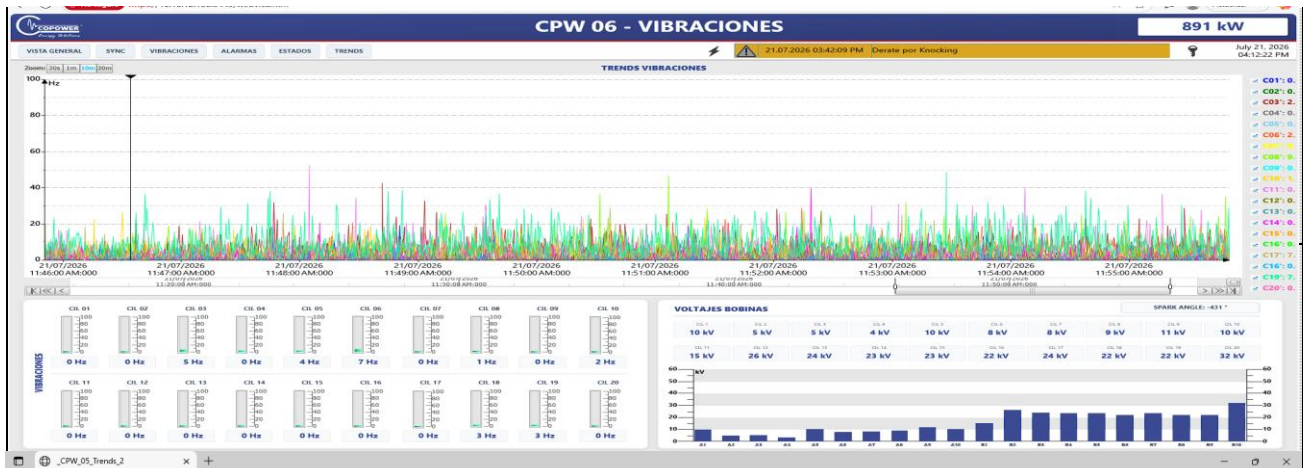
CPW04

TimeStamp	Line Text	Channel	PPower	QPower	PF	Gen. U1	Gen. U2	Gen. U3	Gen. I1	Gen. I2	Gen. I3	Gen. F	Bus U1	Bus U2	Bus U3	Bus F	d/dt	Vector	Multi input 102	Multi input 105	Multi input 108	Tacho	Alarm value
2026-07-21 15:19:19.400	16 Ack alarm	3000	0	0	0	440	440	440	0	0	0	6333	461	458	459	6006	2	0	0	0	0	1910	0
2026-07-21 15:18:56.900	17 RPM: running	6170	0	0	0	315	314	312	0	0	0	3766	462	459	461	6002	1	0	0	0	0	1072	1072
2026-07-21 15:18:55.700	18 RPM: remove starter	6170	0	0	0	31	32	34	0	0	0	1740	462	460	461	6002	2	0	0	0	0	500	500
2026-07-21 15:18:21.0	19 Start button pushed	0	0	0	0	0	0	0	0	0	0	0	461	458	460	6001	4	0	0	0	0	0	0
2026-07-21 15:18:07.0	20 Clear alarm	3000	0	0	0	0	0	0	0	0	0	0	461	459	460	6000	4	0	0	0	0	0	0
2026-07-21 15:18:06.900	21 Ack alarm	3000	0	0	0	0	0	0	0	0	0	0	461	459	460	6001	3	0	0	0	0	0	0
2026-07-21 15:16:36.100	22 RPM: zero	6170	0	0	0	0	0	0	0	0	0	0	461	458	459	5998	13	0	0	0	0	0	0

2026-07-21 15:16:12.400	23 GB OFF	0	0	0	3	495	493	493	13	0	0	6125	457	455	456	5995	34	0	0	0	0	1800	0
2026-07-20 17:16:03.400	24 Clear alarm	7535	793	306	93	469	468	468	977	1108	1062	6001	469	467	468	6001	0	0	0	0	0	1800	0
2026-07-20 17:16:03.300	25 Clear alarm	0	792	307	93	469	468	468	978	1109	1062	6001	469	467	468	6001	0	0	0	0	0	1800	0
2026-07-20 17:16:03.300	26 Clear alarm	0	792	307	93	469	468	468	978	1109	1062	6001	469	467	468	6001	0	0	0	0	0	1800	0

TimeStamp	Line Text	Channel	PPower	QPower	PF	Gen. U1	Gen. U2	Gen. U3	Gen. I1	Gen. I2	Gen. I3	Gen. F	Bus U1	Bus U2	Bus U3	Bus F	d/dt	Vector	Multi input 102	Multi input 105	Multi input 108	Tacho	Alarm value
2026-07-21 15:27:59.900	0 6311 Service timer 4	6311	0	0	0	0	0	0	0	0	0	0	463	461	462	6000	7	0	0	0	0	3740	
2026-07-21 15:27:59.900	1 6301 Service timer 3	6301	0	0	0	0	0	0	0	0	0	0	463	461	462	6000	7	0	0	0	0	3740	
2026-07-21 15:19:18.600	2 3000 Shd Comun IE650	3000	0	0	0	434	434	434	0	0	0	6379	461	458	459	6004	2	0	0	0	0	1910	1
2026-07-21 15:19:18.400	3 1220 G f 2	1220	0	0	0	431	431	431	0	0	0	6379	461	458	460	6006	2	0	0	0	0	1910	106.3
2026-07-21 15:19:18.100	4 1210 G f 1	1210	0	0	0	427	428	427	0	0	0	6375	461	458	459	6005	2	0	0	0	0	1910	106.2
2026-07-21 15:16:12.200	5 3000 Shd Comun IE650	3000	826	334	92	464	463	464	1036	1169	1126	5999	465	463	464	5999	4	0	0	0	0	1800	1
2026-07-20 17:15:38.200	6 7535 Any DG missing	7535	796	306	93	468	467	467	986	1118	1069	5999	468	466	467	5999	0	0	0	0	0	1796	1

2026-07-20 17:15:38.100	7 CAN ID 23S MISSING	0	789	305	93	468	467	467	976	1106	1060	6000	468	466	467	6000	0	0	0	0	0	1796	1
2026-07-20 17:15:38.100	8 CAN ID 23P MISSING	0	789	305	93	468	467	467	976	1106	1060	6000	468	466	467	6000	0	0	0	0	0	1796	1
